ÜZEMANYAG ELLÁTÓ RENDSZER MEGHIBÁSODÁSÁBÓL EREDŐ GÉPTÜZEK

KONSTRUKCIÓS ÉS EGYÉB OKOK

2021.05.26. Sóskút
Albach Diamant 2000

2020.07.22. Lőrinci

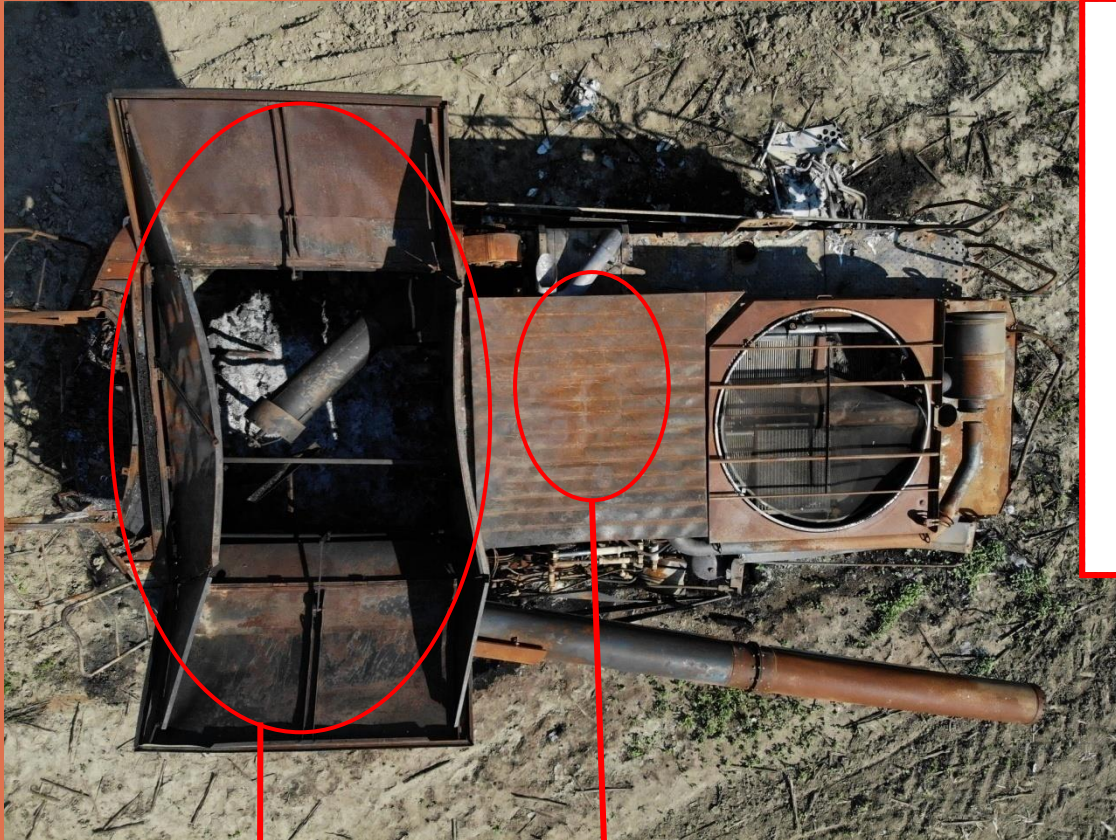
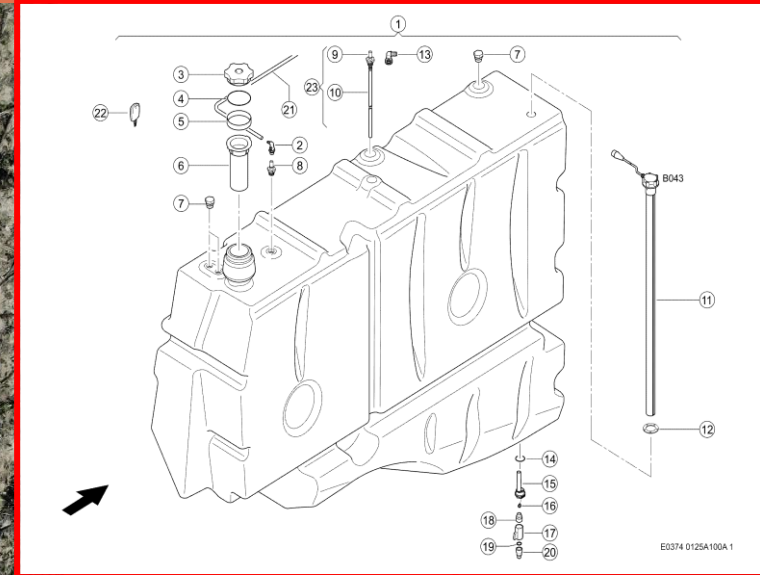
Magtartály

Motortér

Üzemanyag tartály

Az égésnyomok egy motortérből induló tüzet azonosítottak. A gépkezelő nyilatkozata szerint a tűz nagyon hirtelen jött, menekülnie kellett.

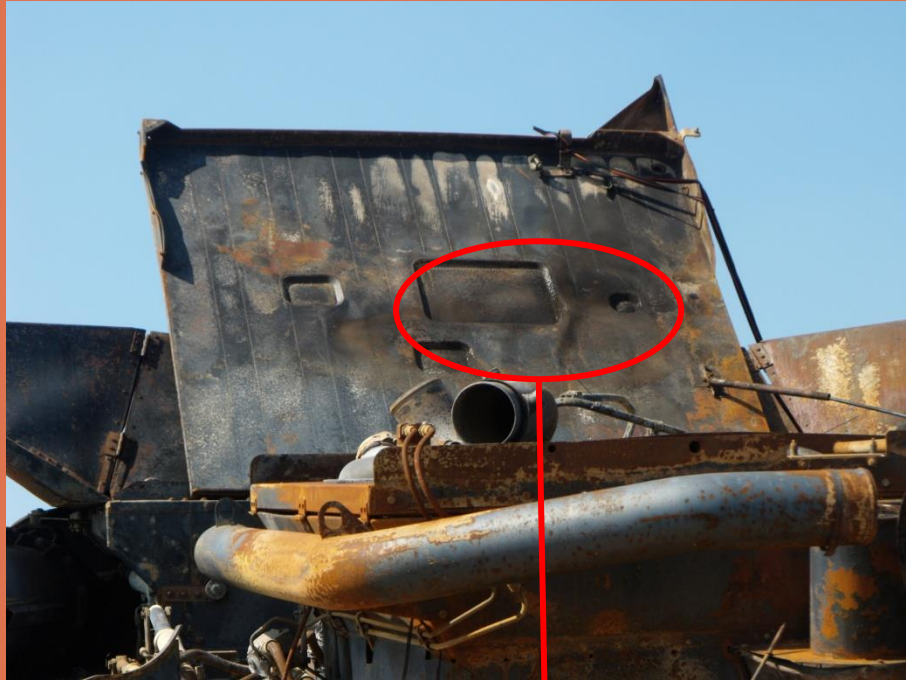
Koromkicsapódás nyoma

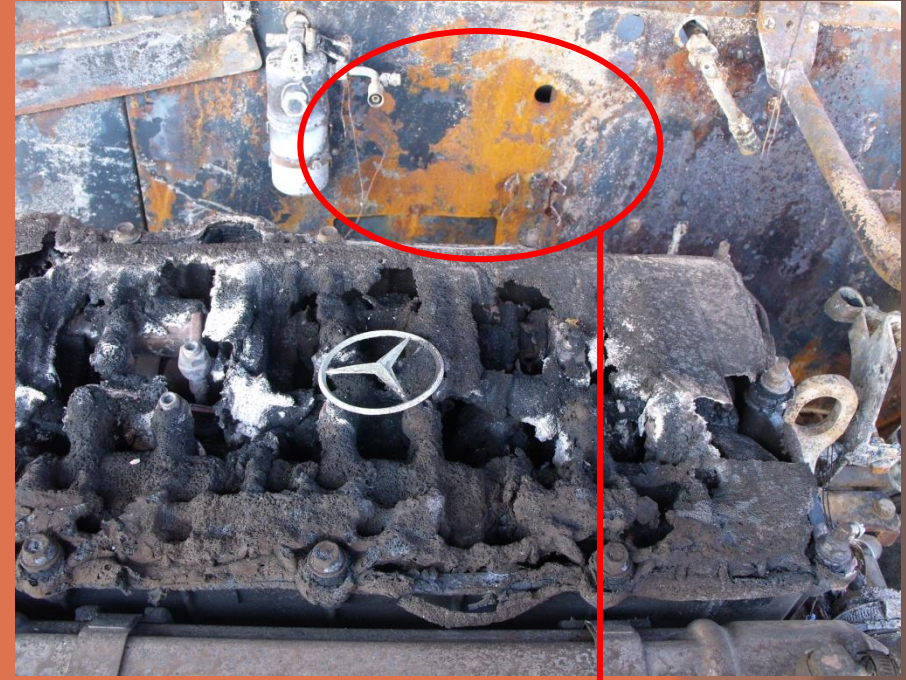
Erős kiégés nyoma a tűzfalon

Az égésnyomok alapján a tűzfal és a motorblokk közötti területről indult a tűz. A keletkezett égésnyomok csak a tűz keletkezési helyét mutatják meg. Ennek ismeretében az adott gép szerkezeti felépítése, műszaki paraméterei, működési elve és egyéb ismérvei segítenek a gyulladás okának azonosításában.

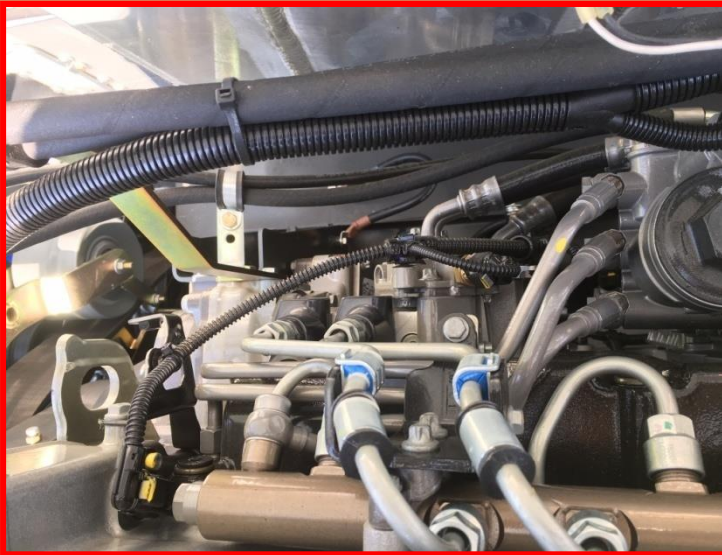
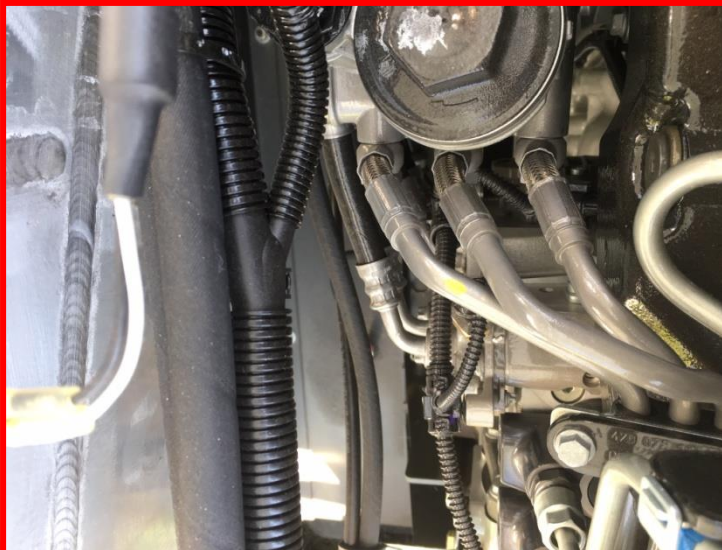
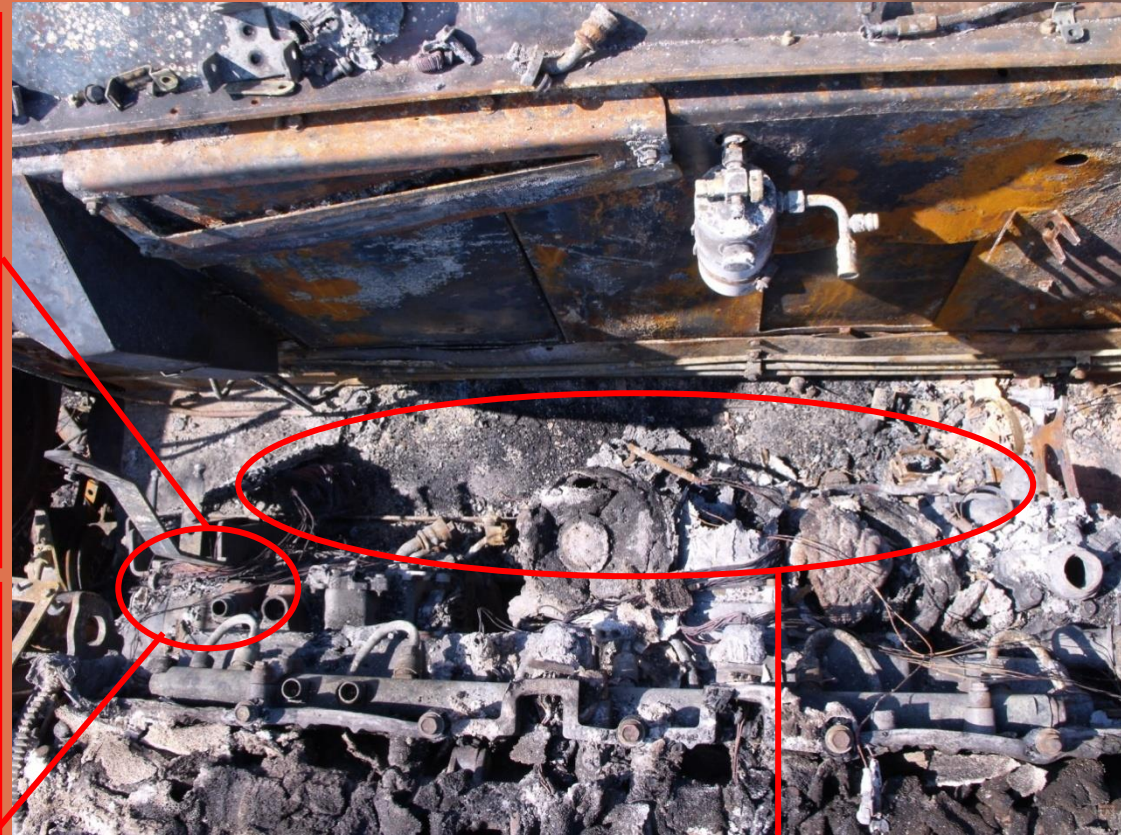
A tűz keletkezési helye

A gyújtóforrás a tűz keletkezési helyén a kipufogó leömlő csatorna volt.

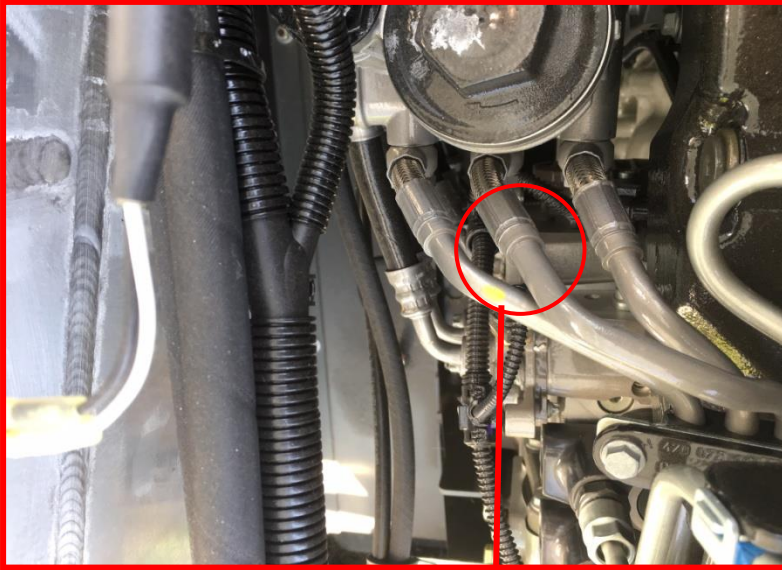
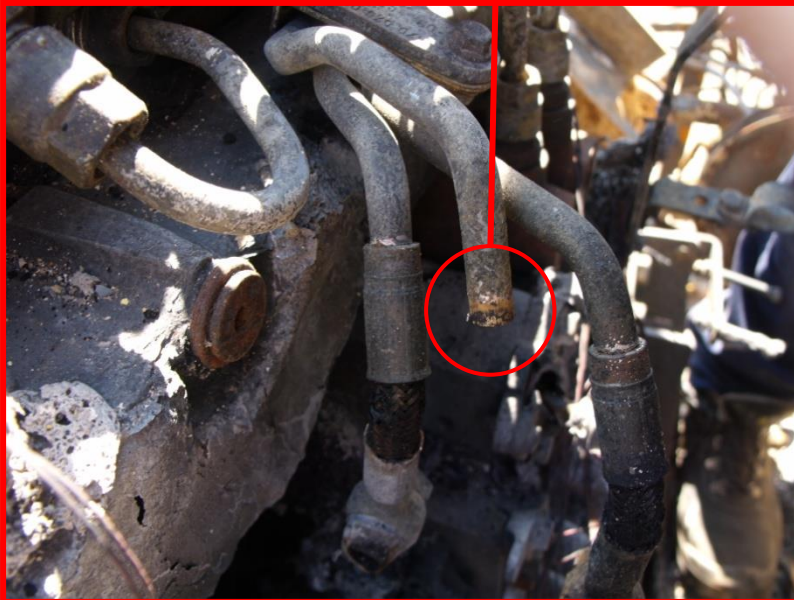
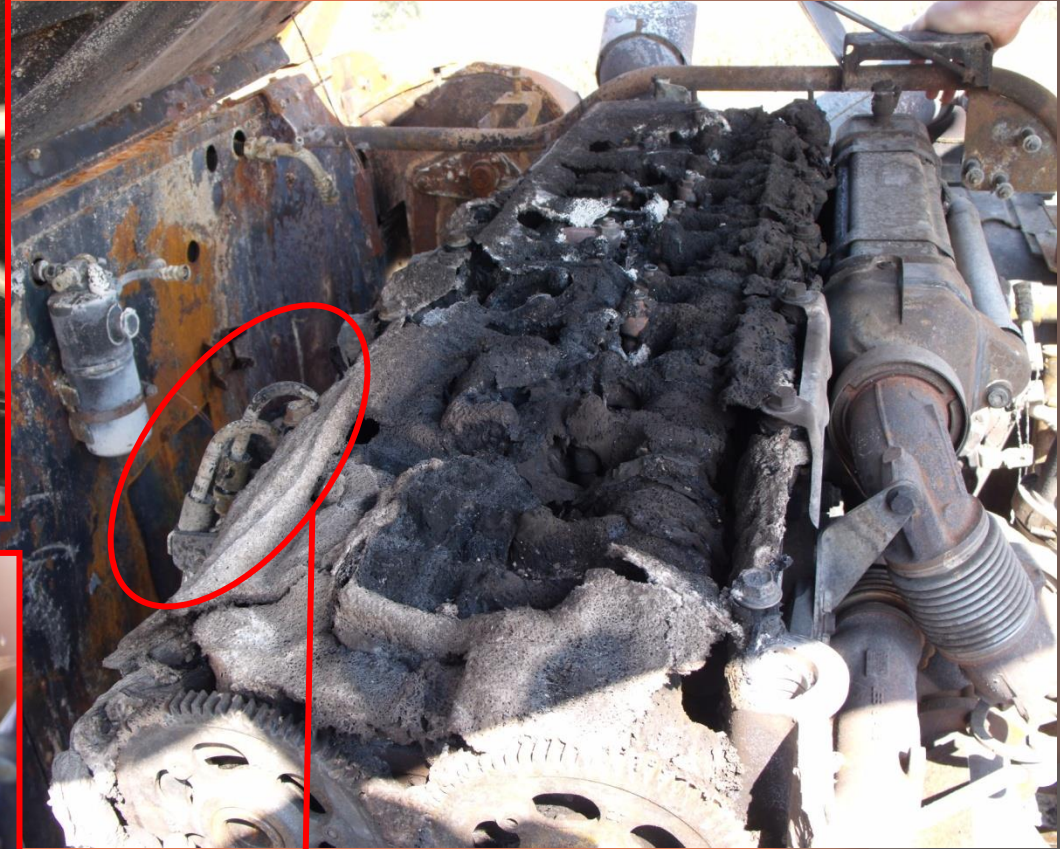
A tűz keletkezési helye

A visszafolyó ágról hiányzik a csőcsatlakozás

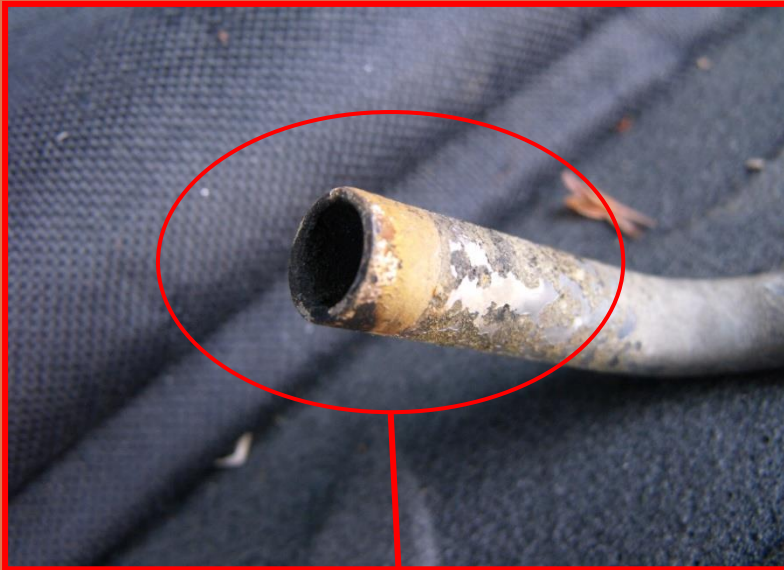
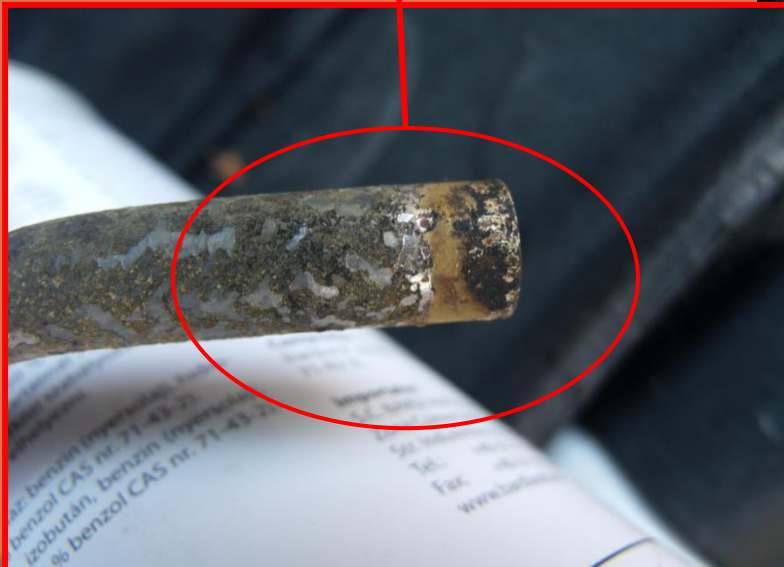
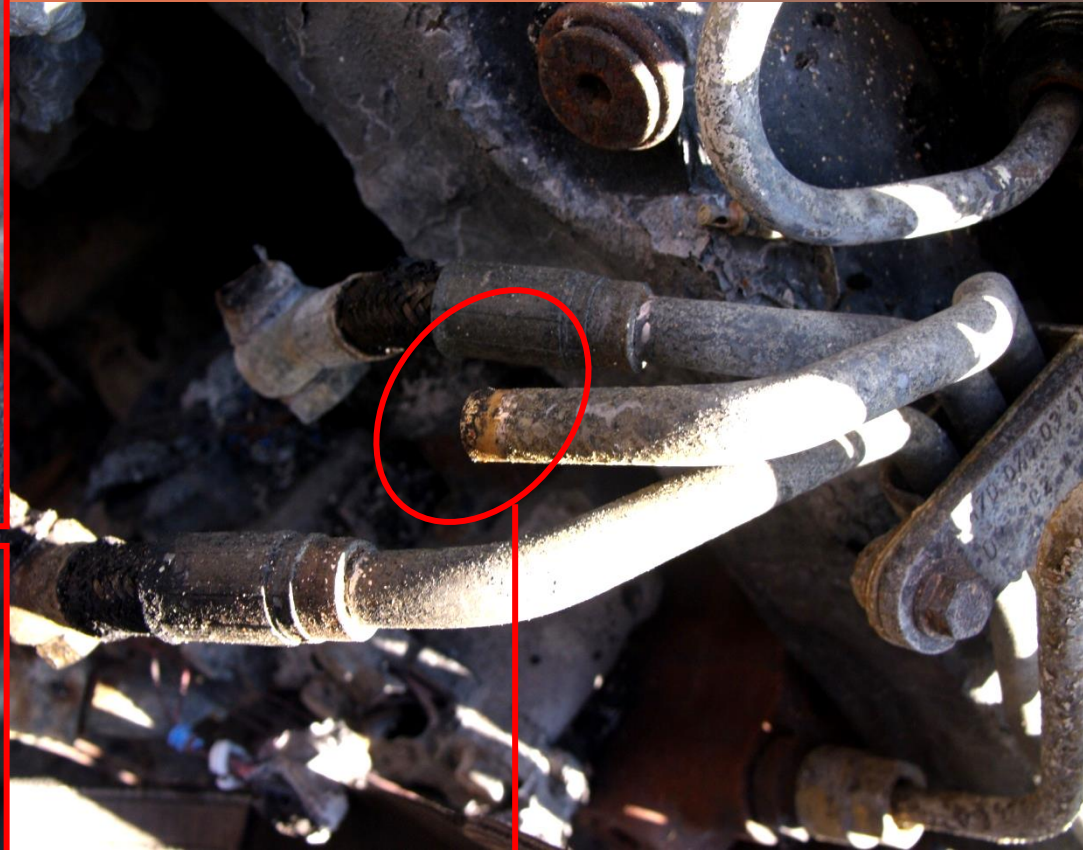
A keményforrasztott csatlakozás, vélhetően gyártási hibás volt, de nincs kizárva egy rendellenes nyomásemelkedés. A cső szabad végén visszaégés nyoma látszik.

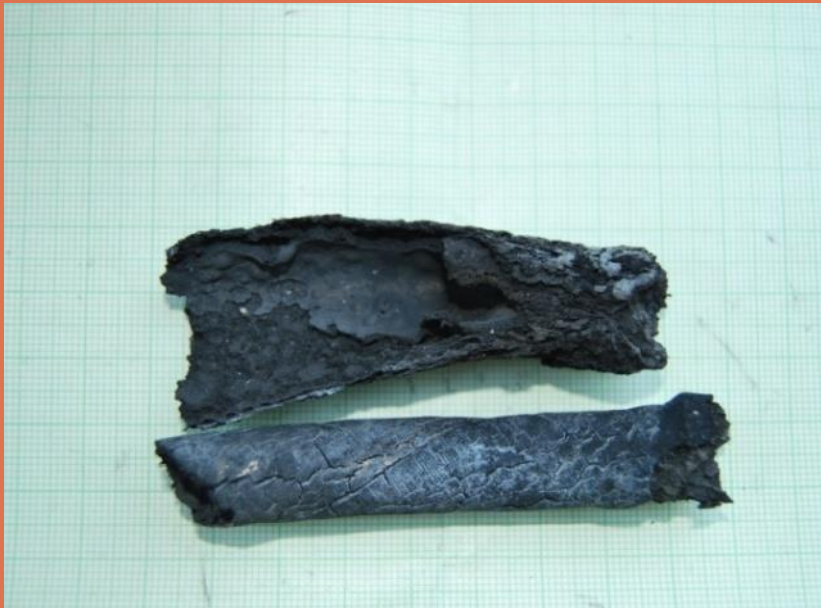
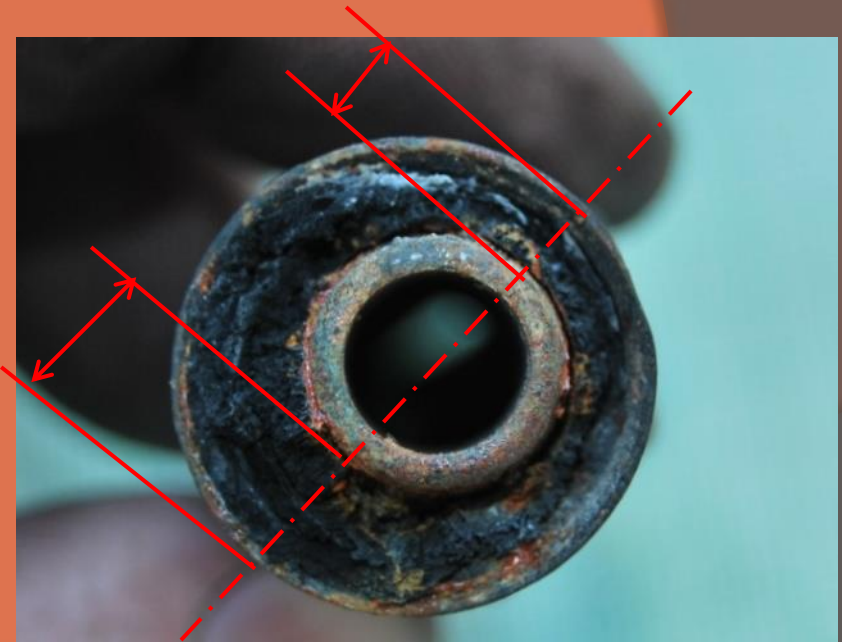
A tűzvizsgálat során a kettő darab tömlőmaradvány az információ hordozó . Az két tömlődarab közül az alsó az égés során károsodott, azonban egészben maradt, míg a másik megegyező típusú tömlő maradványán hosszanti felhasadás azonosítható. A két azonos darab, azonos helyen és égési körülmények között különbözőképp károsodott. Ez az eltérő állapot egyértelműen a gyulladási hely, azaz a tömlő szakadási pontját, egyben a gázolaj távozási helyét azonosítja.

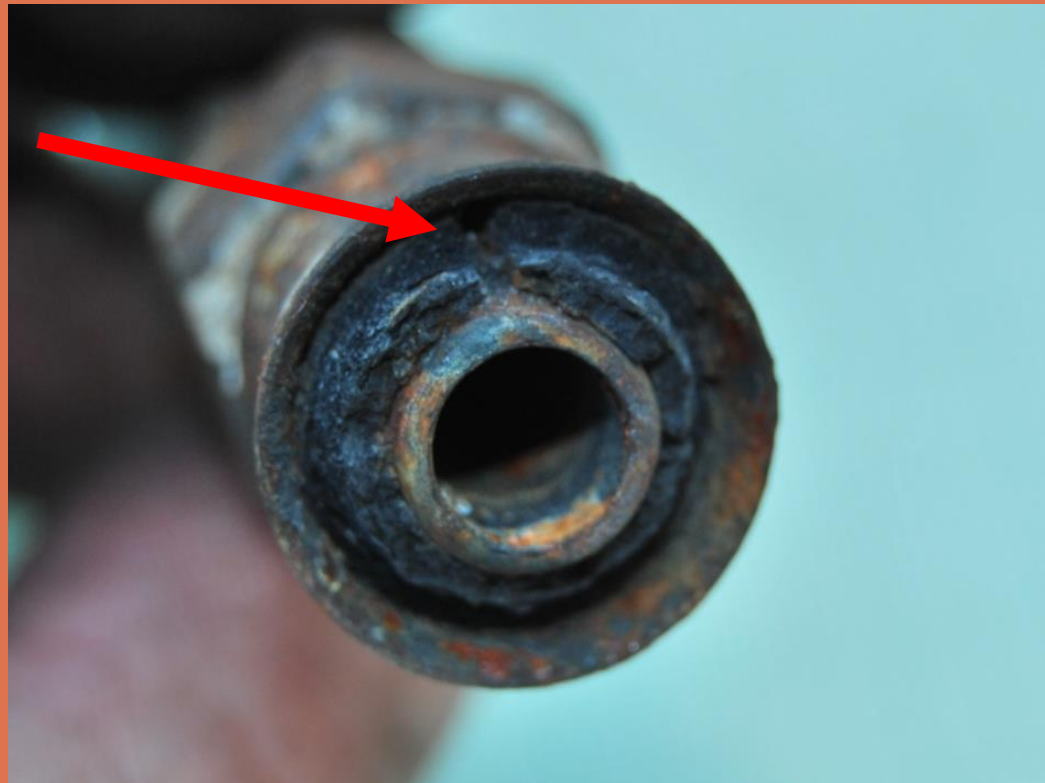
A befogási helyén, (piros nyíllal megjelölt helyen) felhasadás nyoma látható, amely egyértelműen egyező jelenséget mutat a gyulladási környezetben talált, hosszában felhasadt tömlőmaradvánnyal.

Az üzemanyag tömlőn fáradásos eredetű sérülés, hosszanti felhasadás jött létre, amely a tömlő végére préselt csatlakozótól indult. A felhasadási hely nyoma a tömlővégen, másrészt a tömlő megégett maradvány is azonosítható volt.

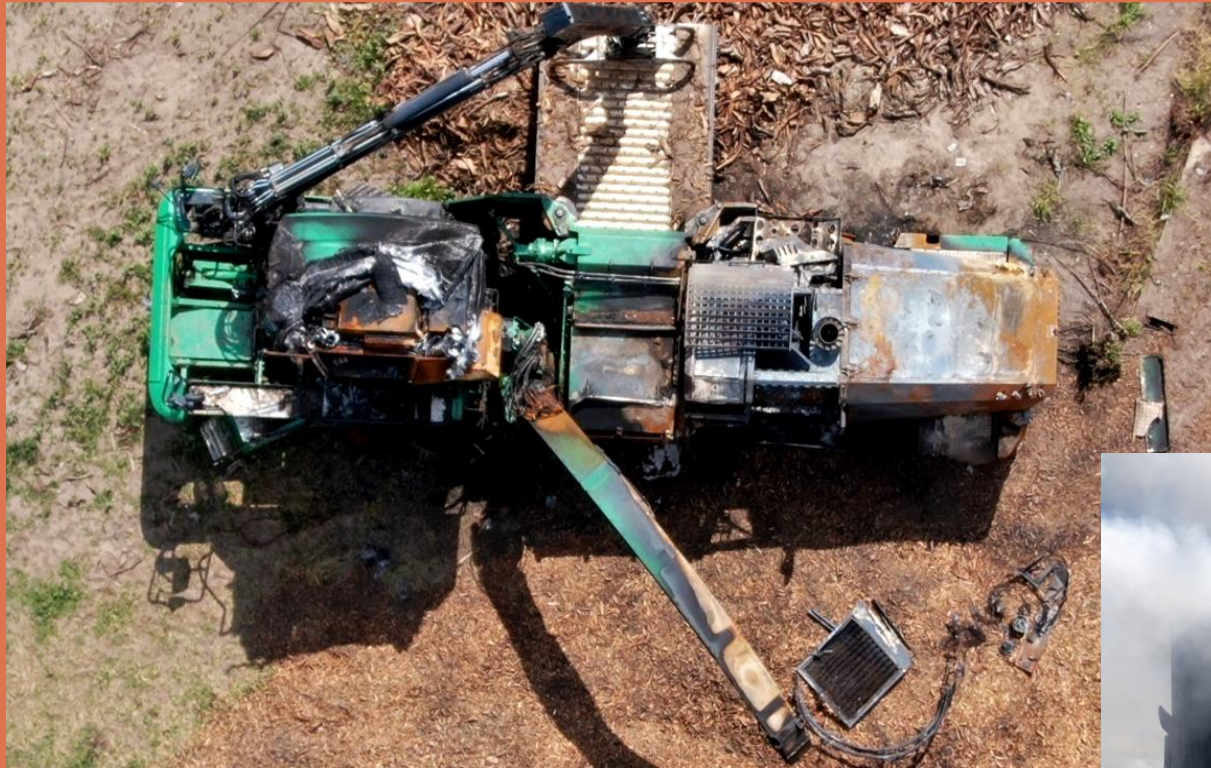
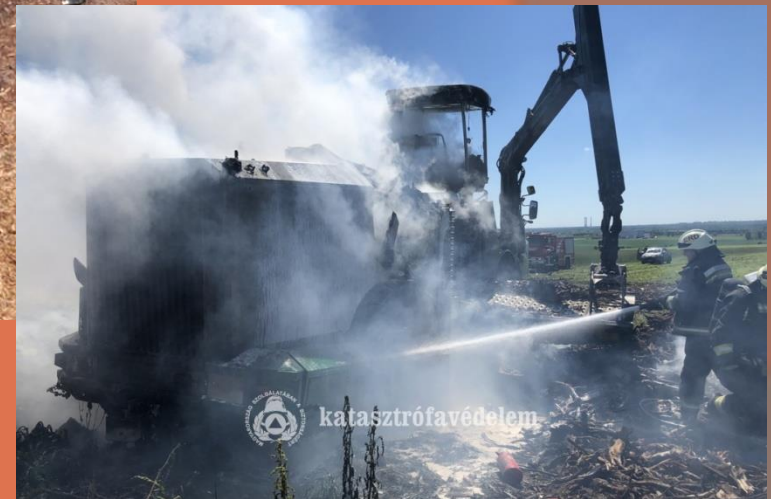
A faaprító gép munka közben gyulladt, a tüzet nem tudta a kezelő megfékezni a kár ~ 100 millió Ft feletti volt.

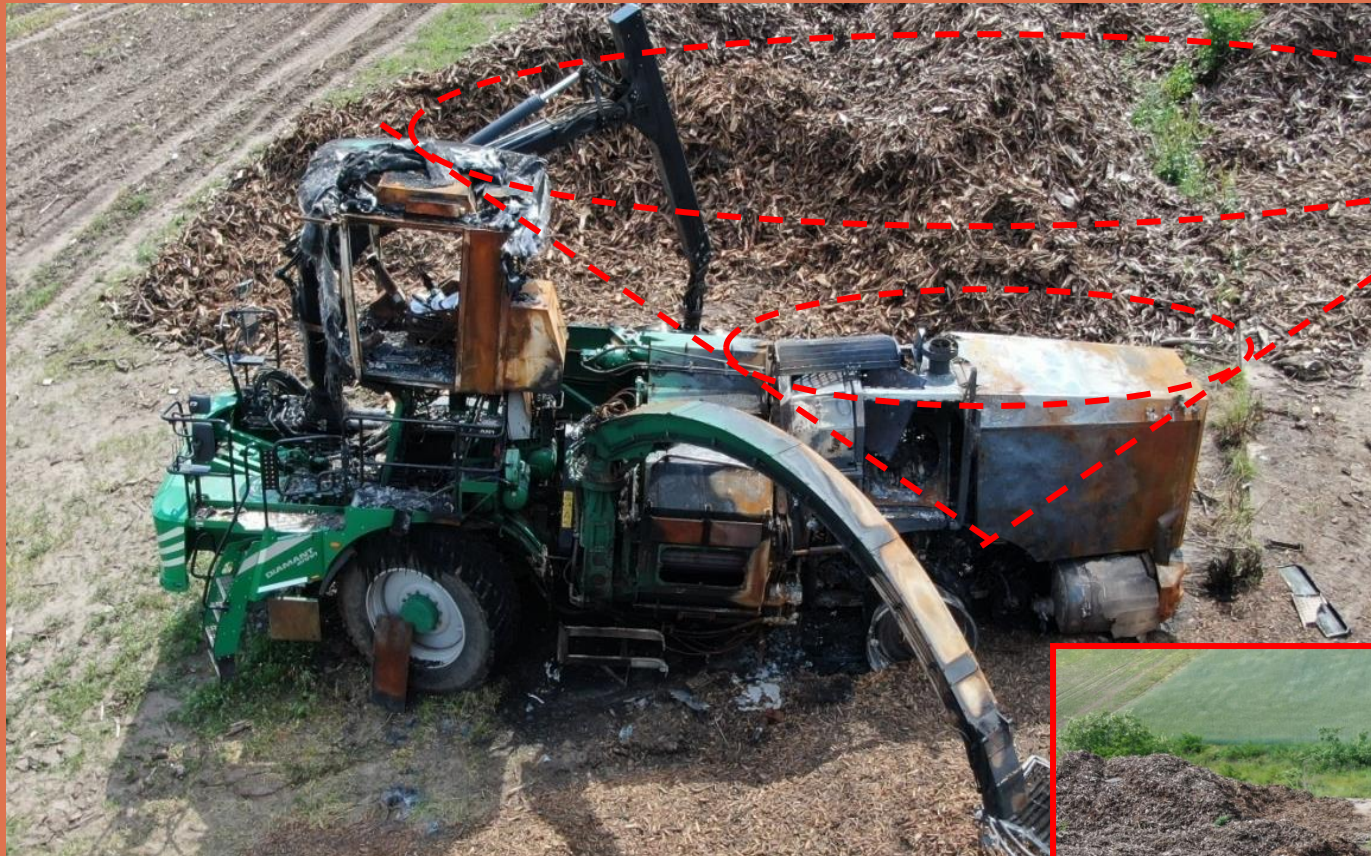
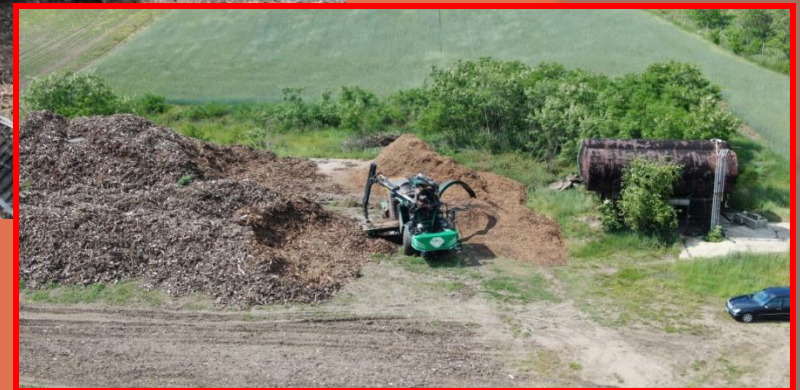
A tűz a motortérben keletkezett, a menetirány szerinti bal oldalon az indítómotor szoros környezetében.

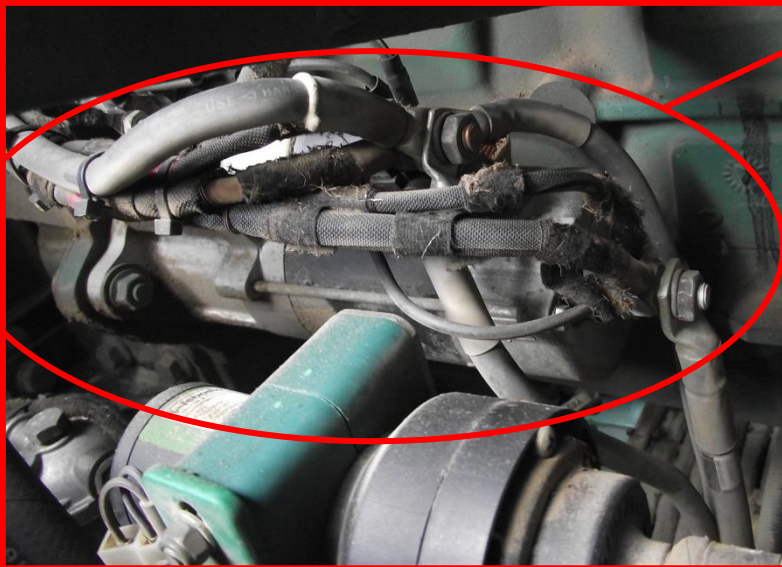
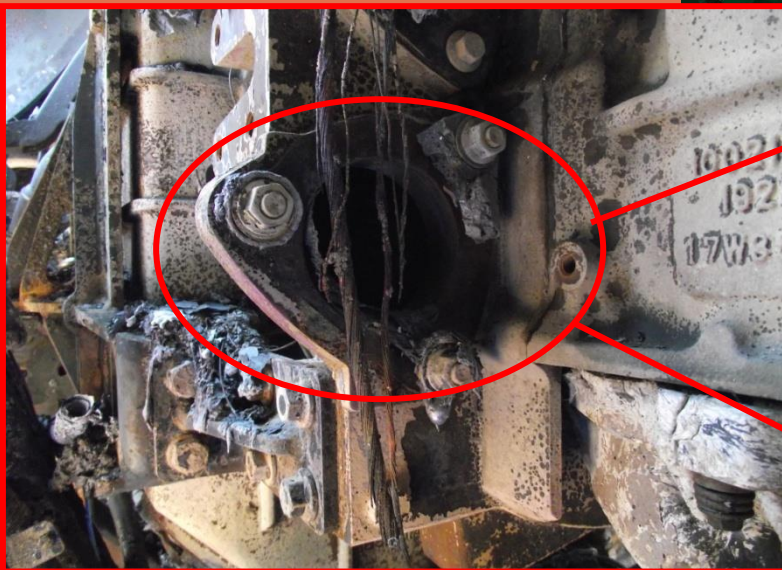
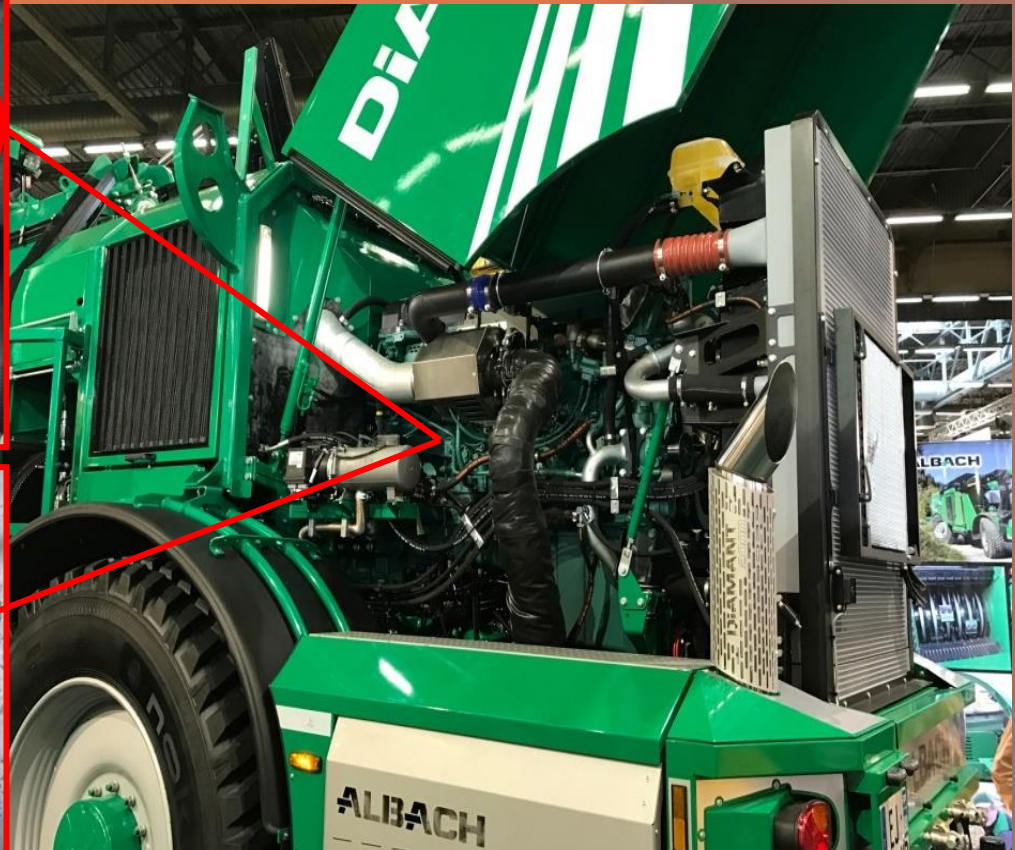
Az indítómotor elhelyezkedése

Koromkicsapódás a felfogatás helyén

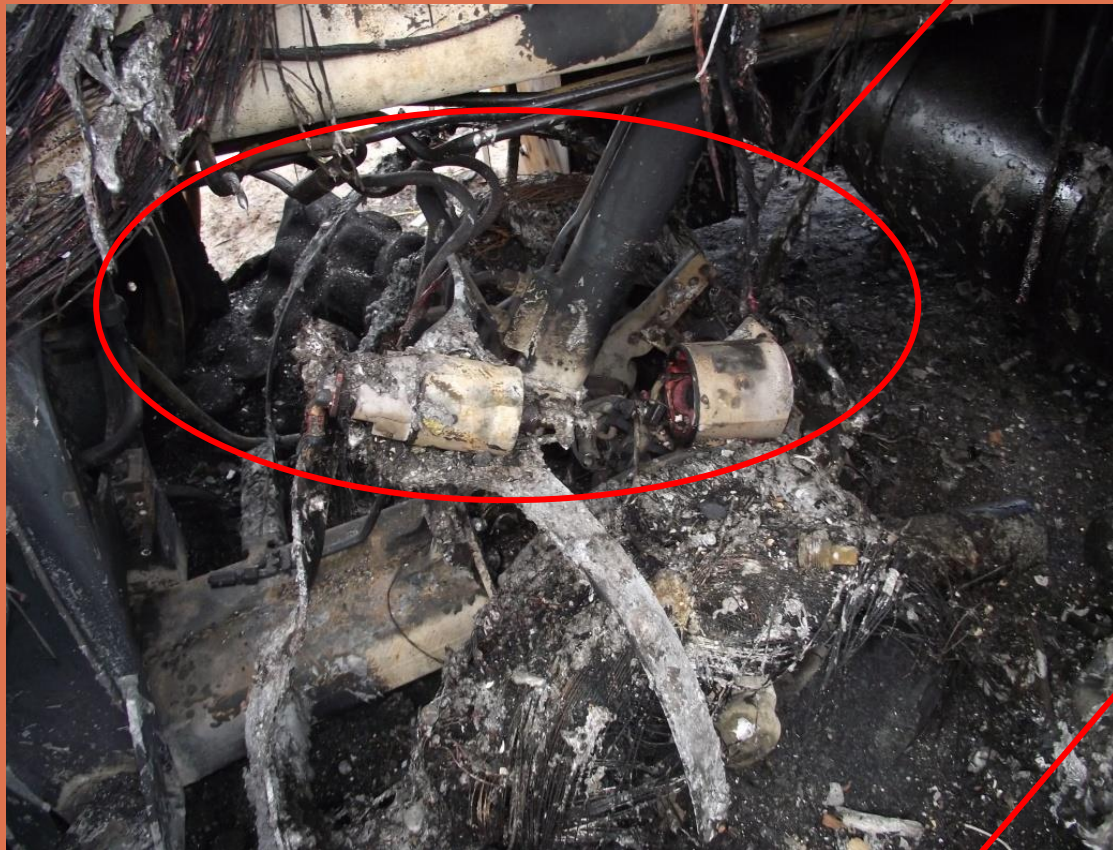
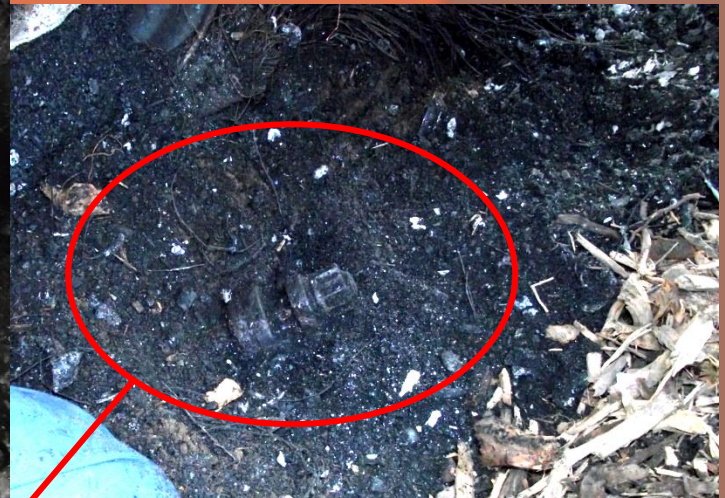
Az indítómotor darabjainak elhelyezkedése

A bendix kerék a gép alatt a talajban pajzsba olvadt állapotában

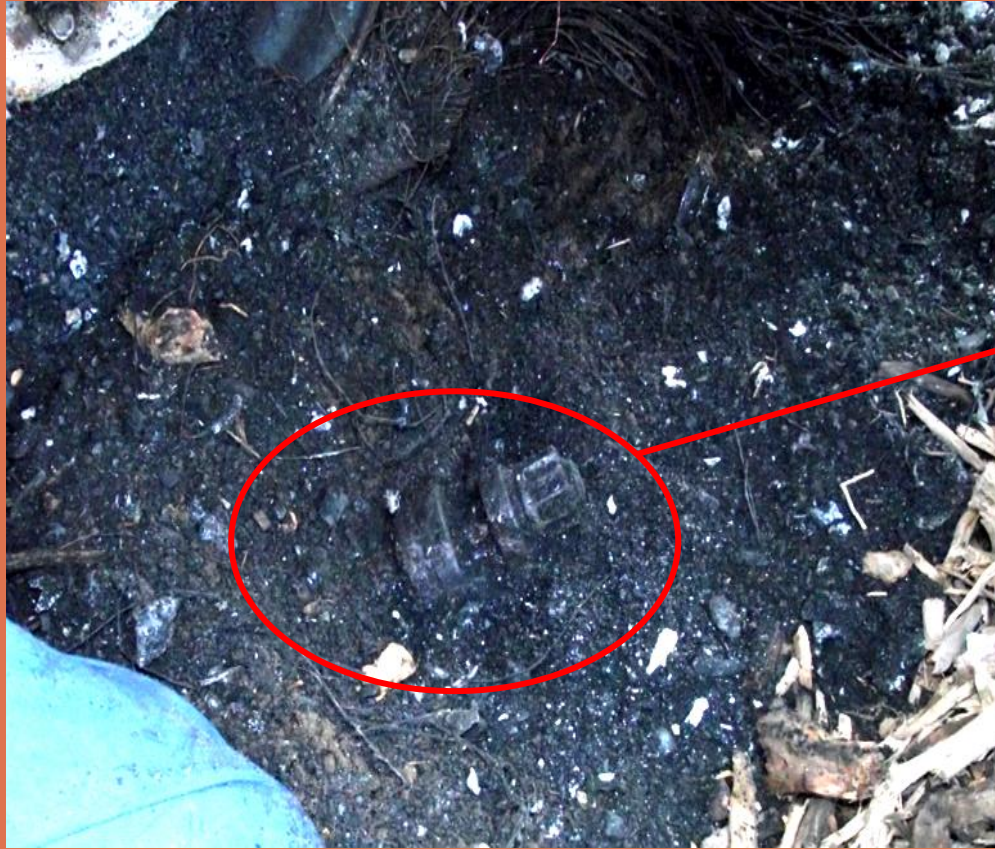
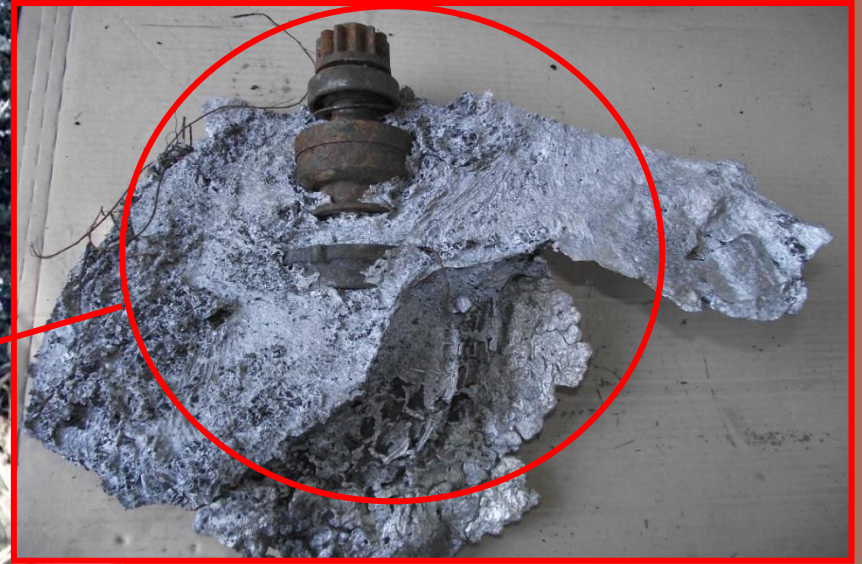
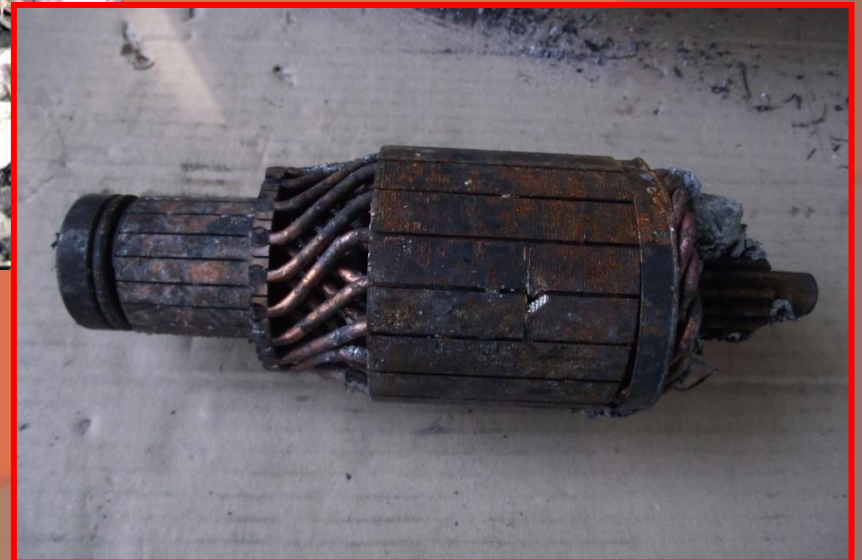
Koromkicsapódás a felfogatás helyén

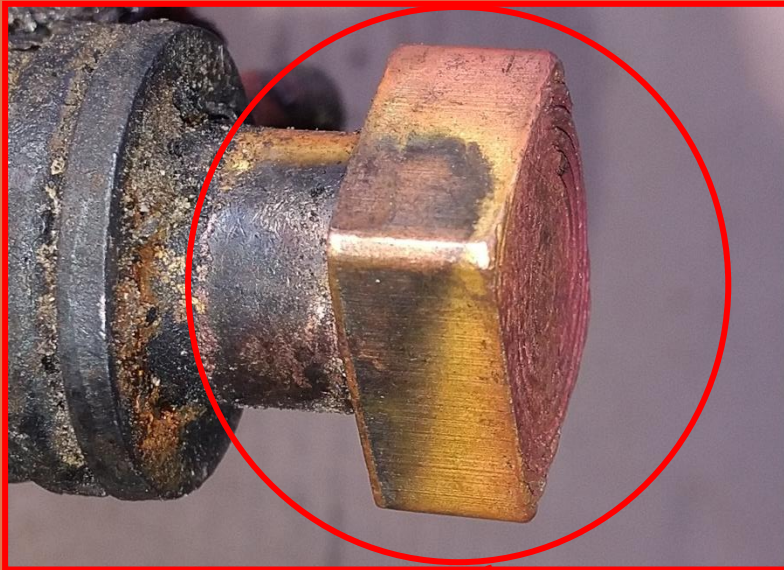
Az állóérintkezőt magába foglaló műanyag ház elrepedt, majd eltört.

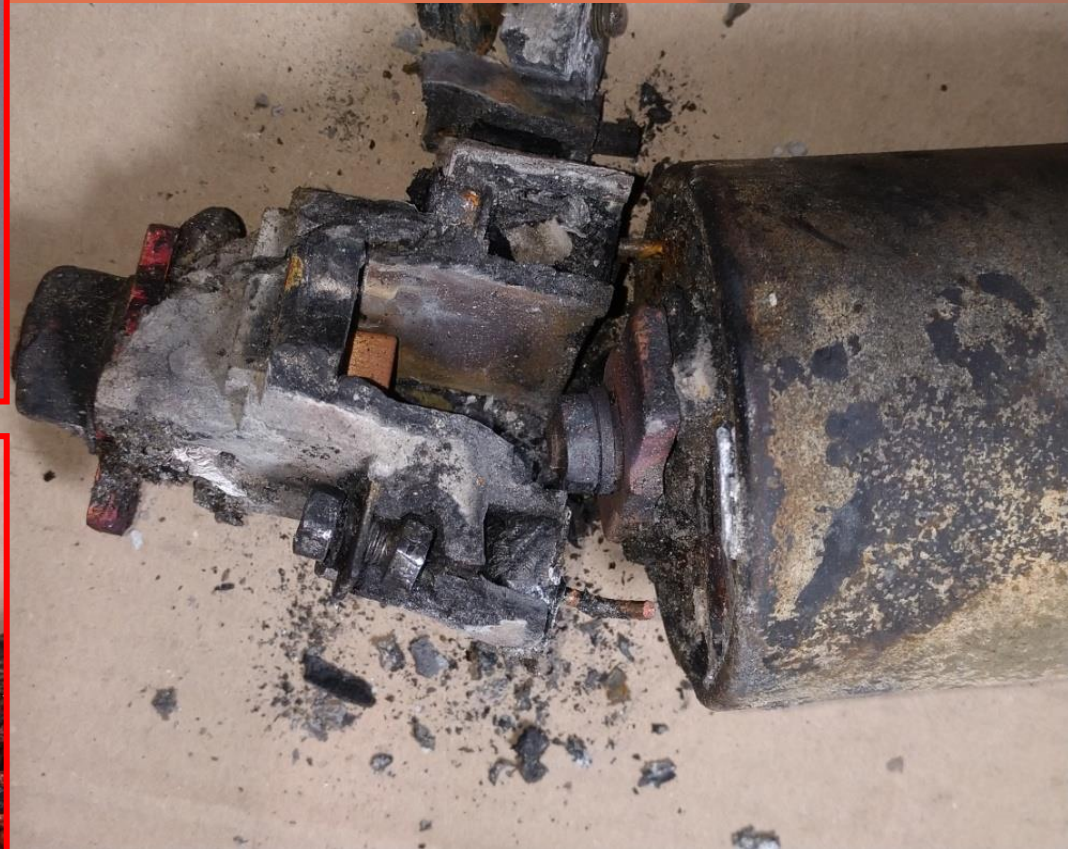
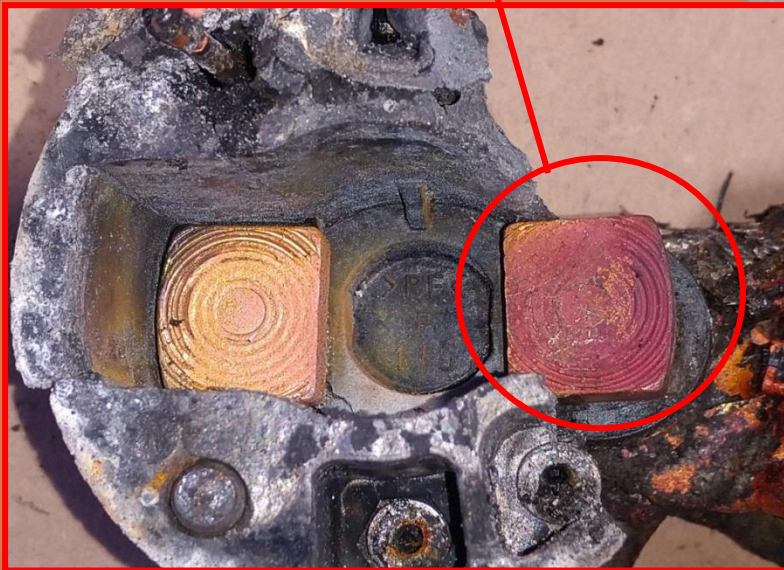
A vörösréz olvadáspontja $1083\text{ [}^{\circ}\text{C]}$. Az álló érintkezőn kormozódás nyoma azonosítható.

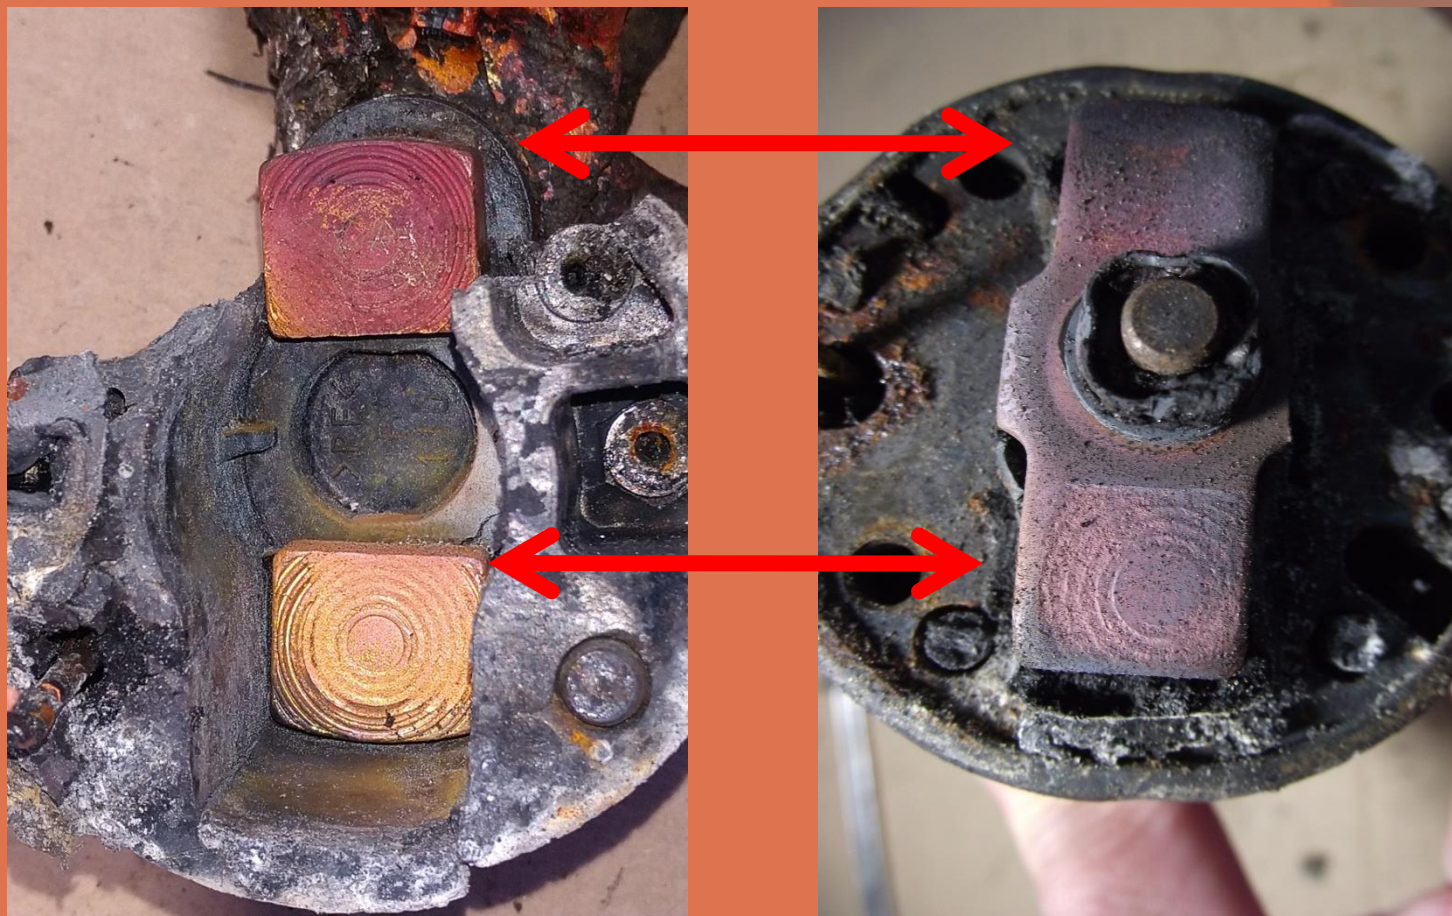
Az elszíneződés minden esetben anyagszerkezet változást jelent. A kivörösödés 450 [C°] feletti hőmérsékletet jelez. Ez a hőmérséklet magasabb, mint a legtöbb műanyag szigetelés gyulladáspontja.

A vörösréz olvadáspontja 1083 [°C]. Az álló érintkezőn kormozódás nyoma azonosítható.

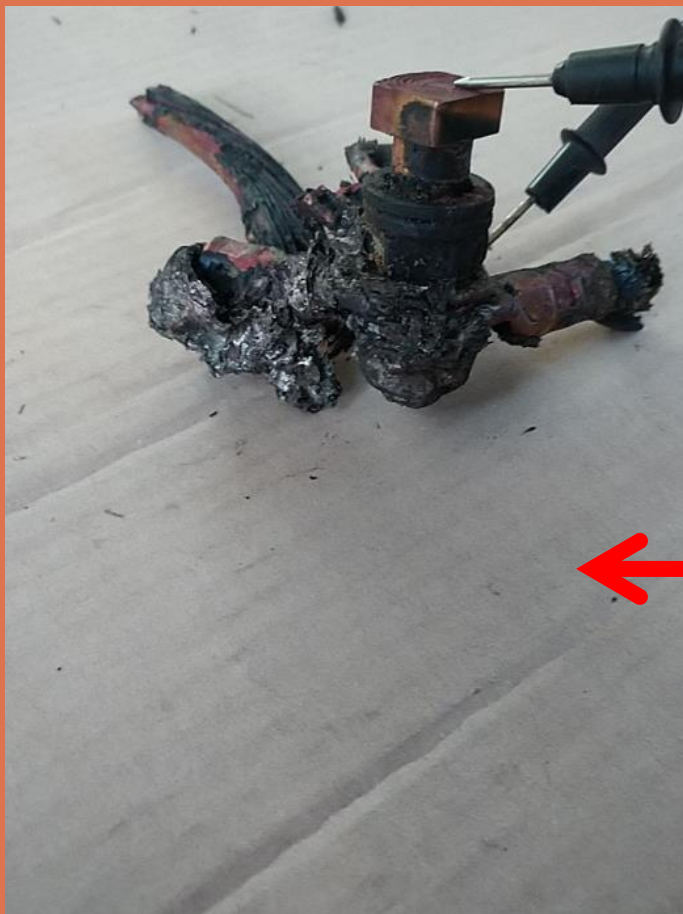
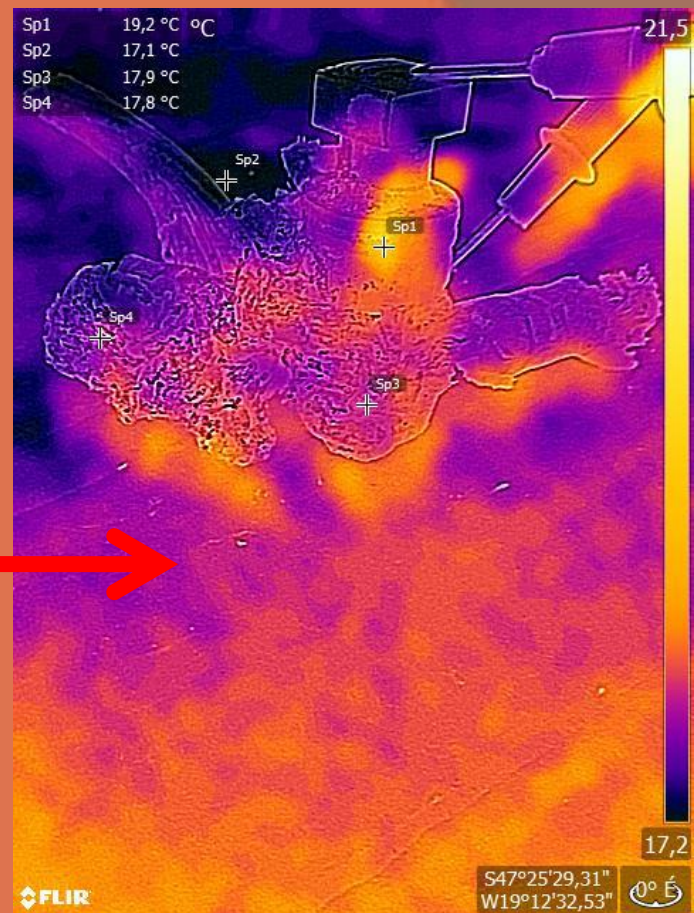
Az álló érintkező kötésponjtján a káresemény után is kimutatható a rendellenes melegedés, szimulálható a hőfejlődés egy minimális feszültségű áramfolyás mellett is.

Mindez hőkamerás méréssel is igazolható.
