ÜZEMANYAG ELLÁTÓ RENDSZER MEGHIBÁSODÁSÁBÓL EREDŐ GÉPTÜZEK

KONSTRUKCIÓS ÉS EGYÉB OKOK

2021.05.26. Sóskút
Albach Diamant 2000

2020.07.22. Lőrinci

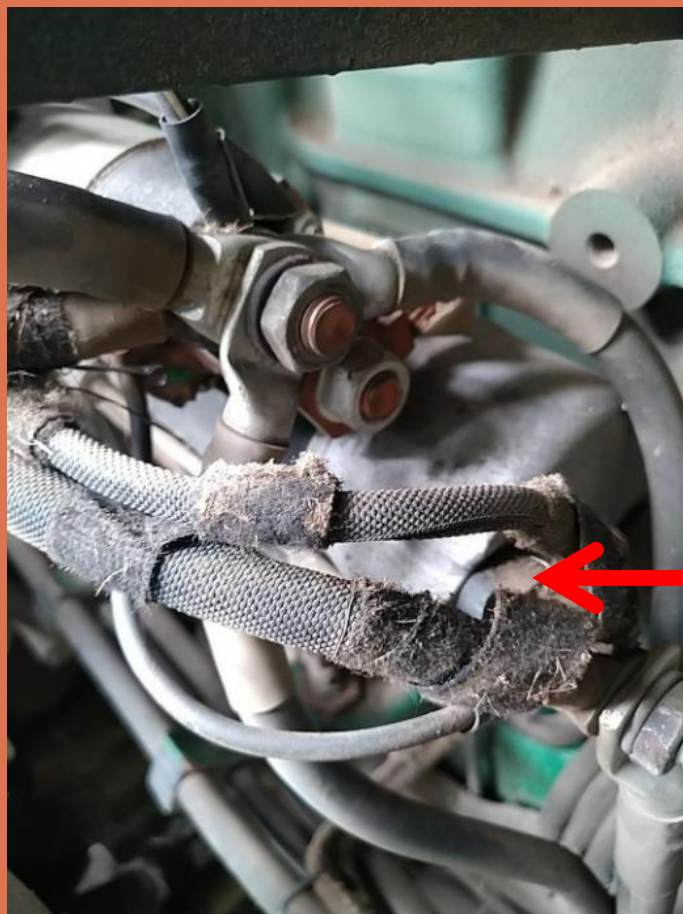
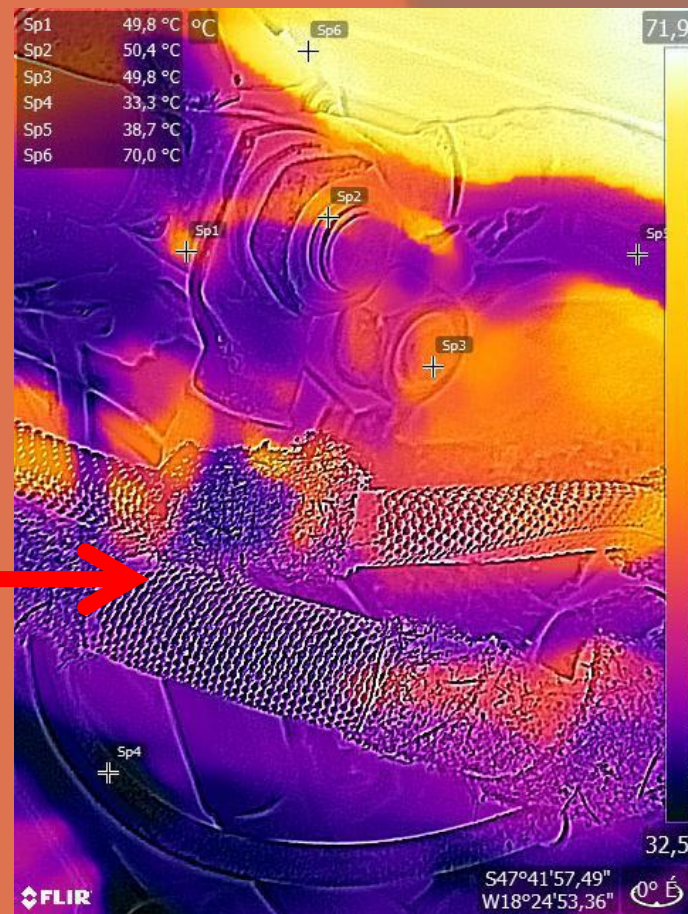
Ezt a rendellenes melegedést az összehasonlító vizsgálatkor is tapasztaltam a referencia munkagép behúzó mágnes kapcsolójának kötéspontján.

A probléma abban rejlik, hogy túl magas a kötéspontra rögzített kábeksaruk száma!

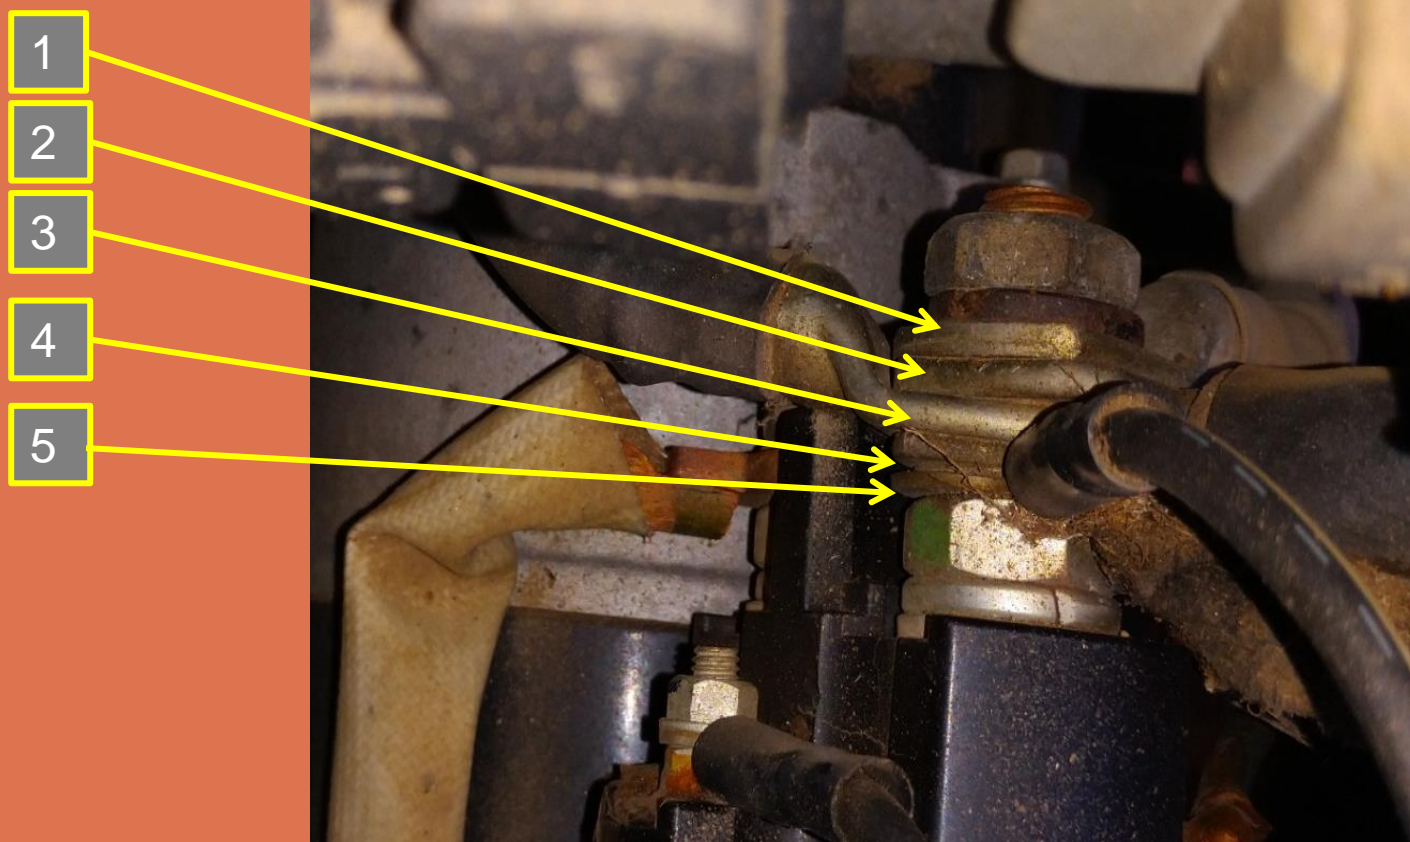
Ennyi kábelsarut egy olyan kötéspontra tervezni, mely műanyag házban van rögzítve, nem mondható precíz mérnöki munkának.

A probléma abban rejlik, hogy túl magas az egy kötéspontra rögzített kábelsaruk száma! Ebben az esetben is mutatkozik már a rendellenes melegedés.

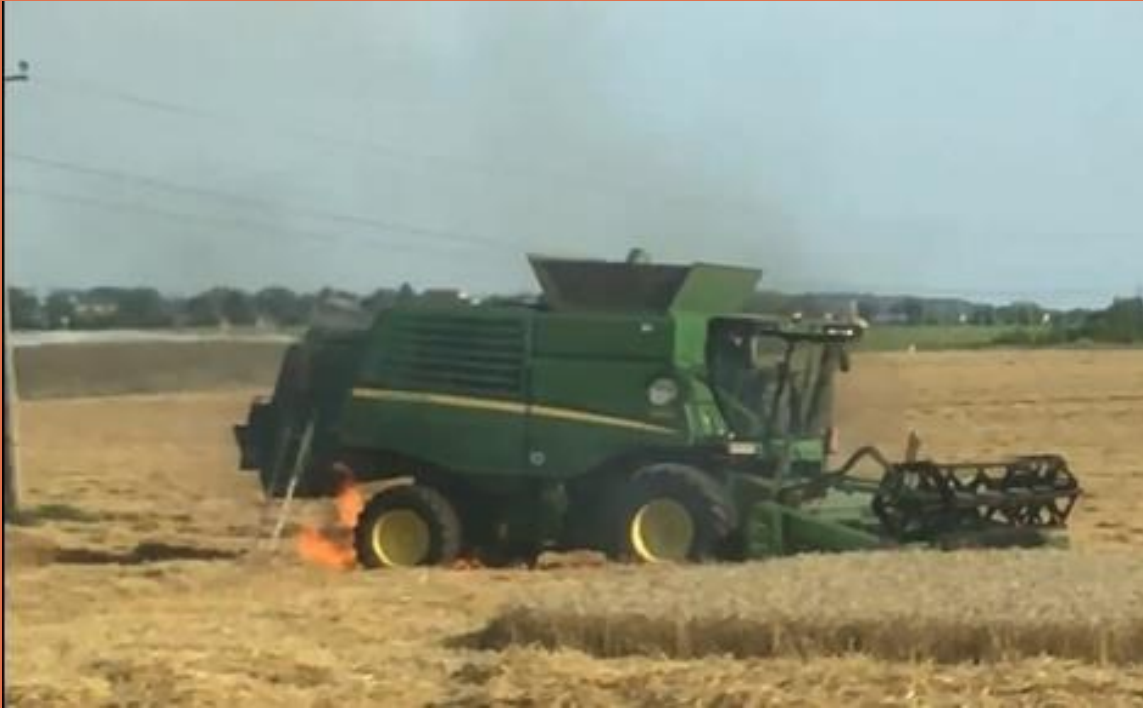
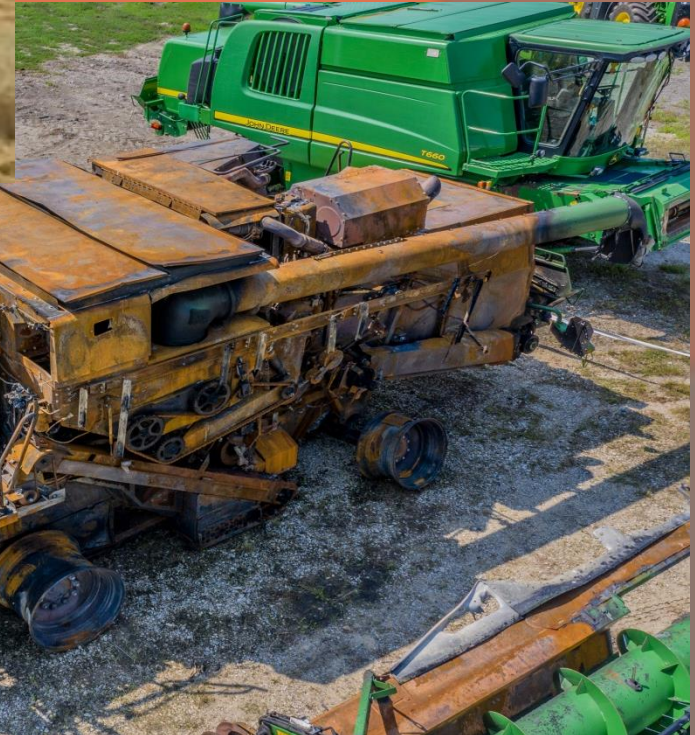
A felhordó csiga és a
kelleténél jobban
belógó nagyfeszültségű
távvezeték közötti
ívhúzás miatt égett el a
kombájn.

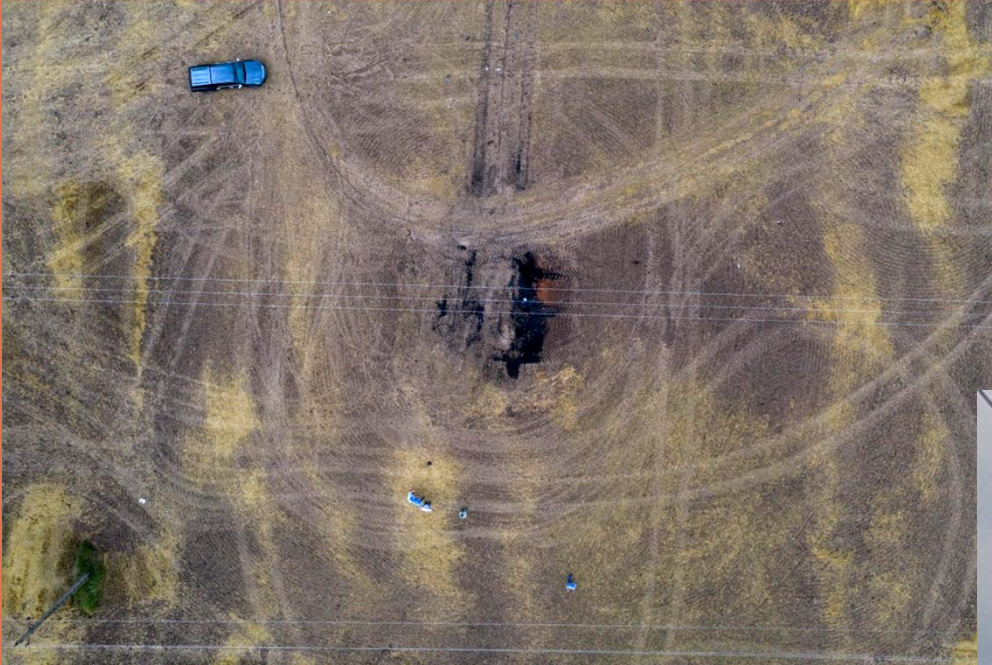
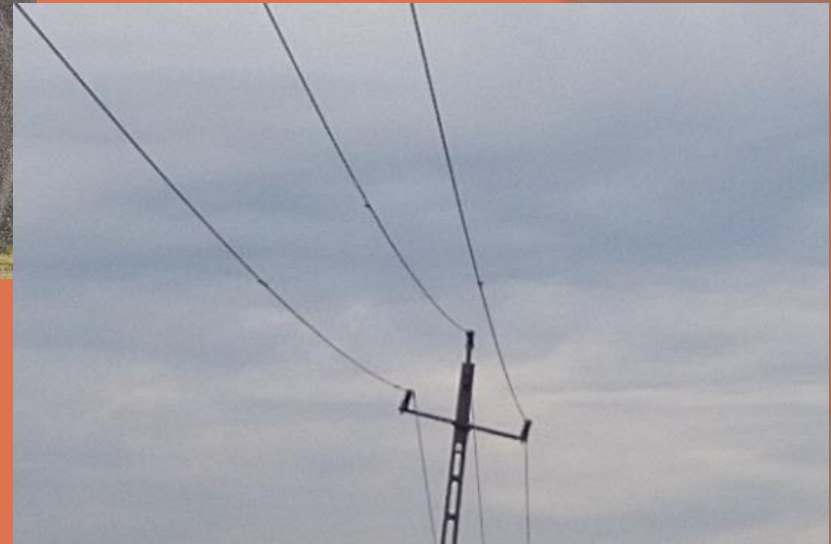
A felhordó csiga és a kelleténél jobban belógó nagyfeszültségű távvezeték közötti ívhúzás miatt égett el a kombájn.

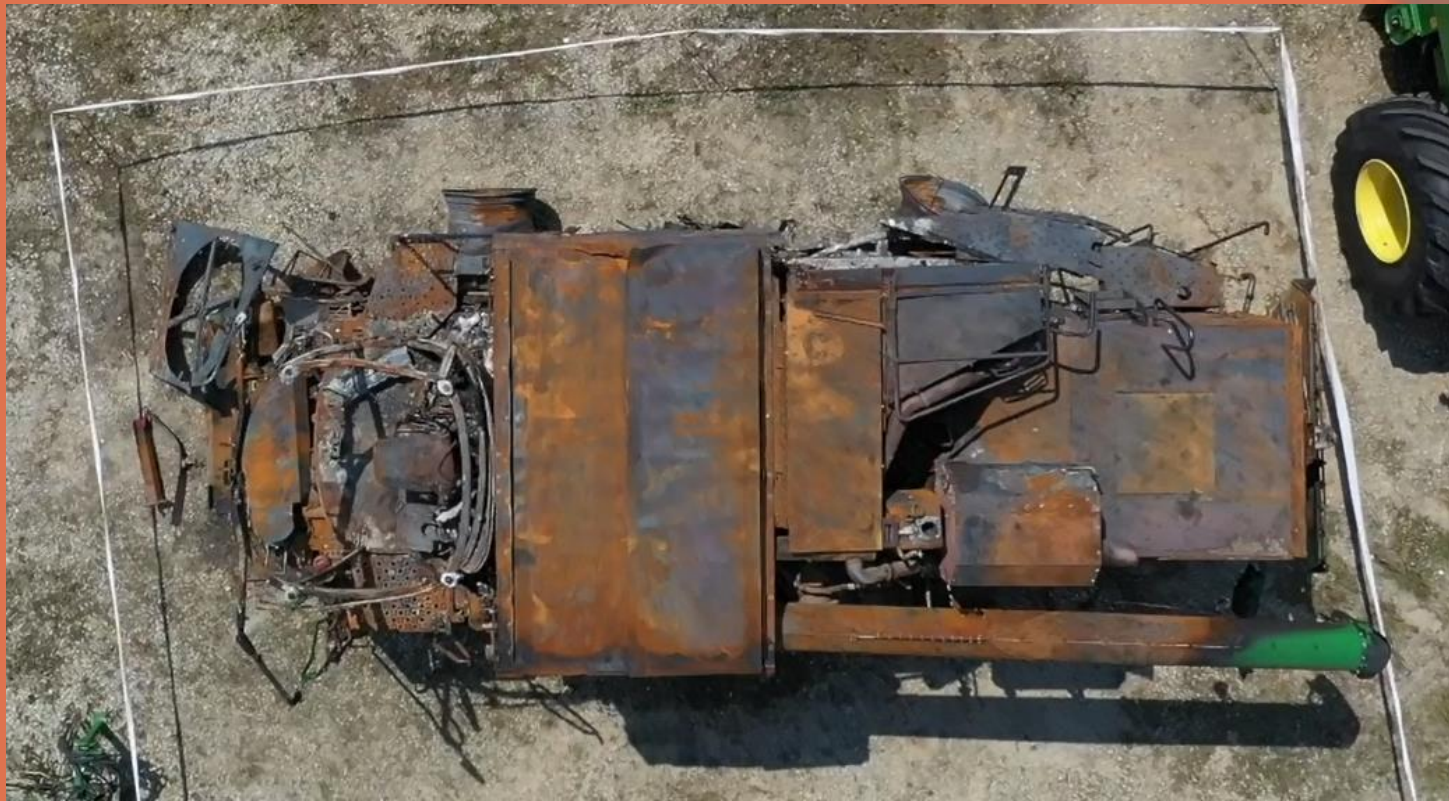
A felhordó csiga és a kelleténél jobban belógó nagyfeszültségű távvezeték közötti ívhúzás miatt égett el a kombájn. A kialakult égésnyomok homogének, a gázolaj tartály felőli oldalon erősebb.

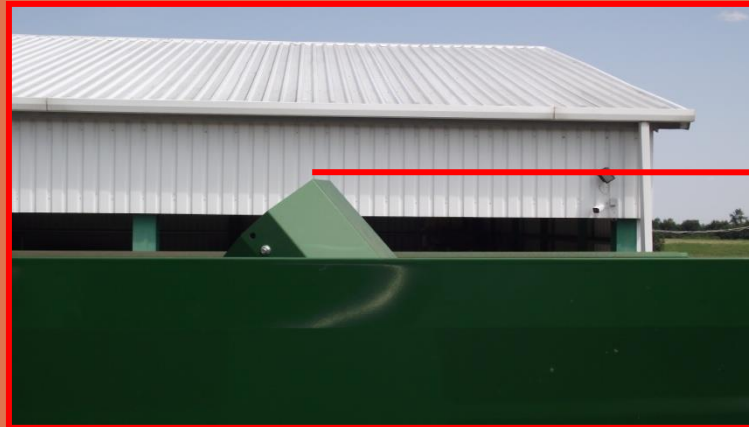
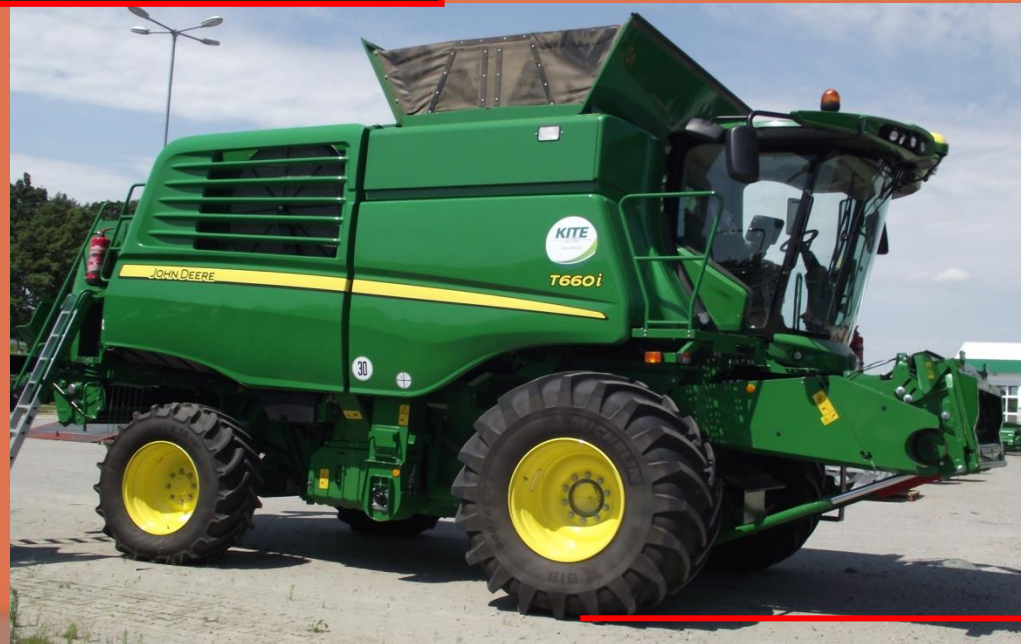
4770 [mm]

A magtartály nyitott állapotában a talajtól mért távolság:

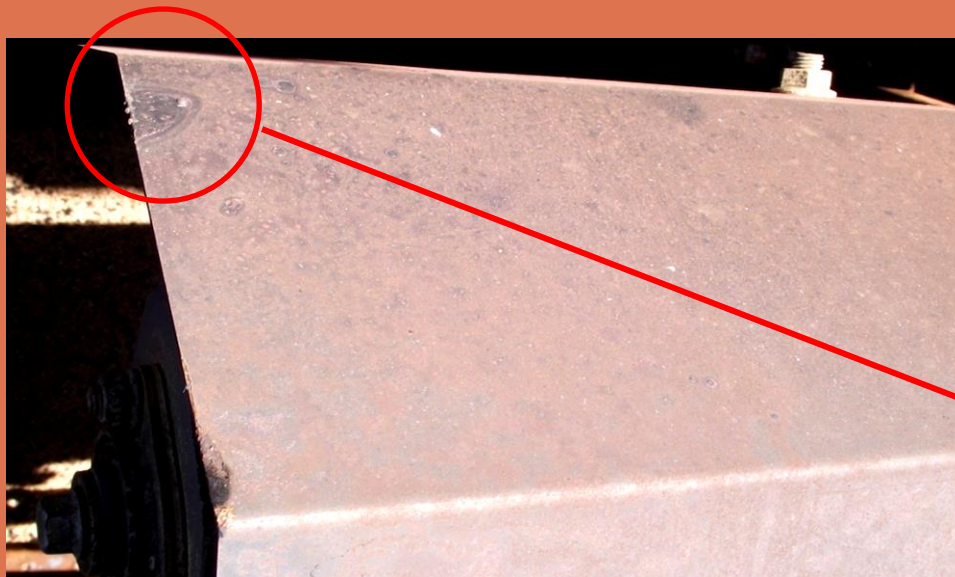
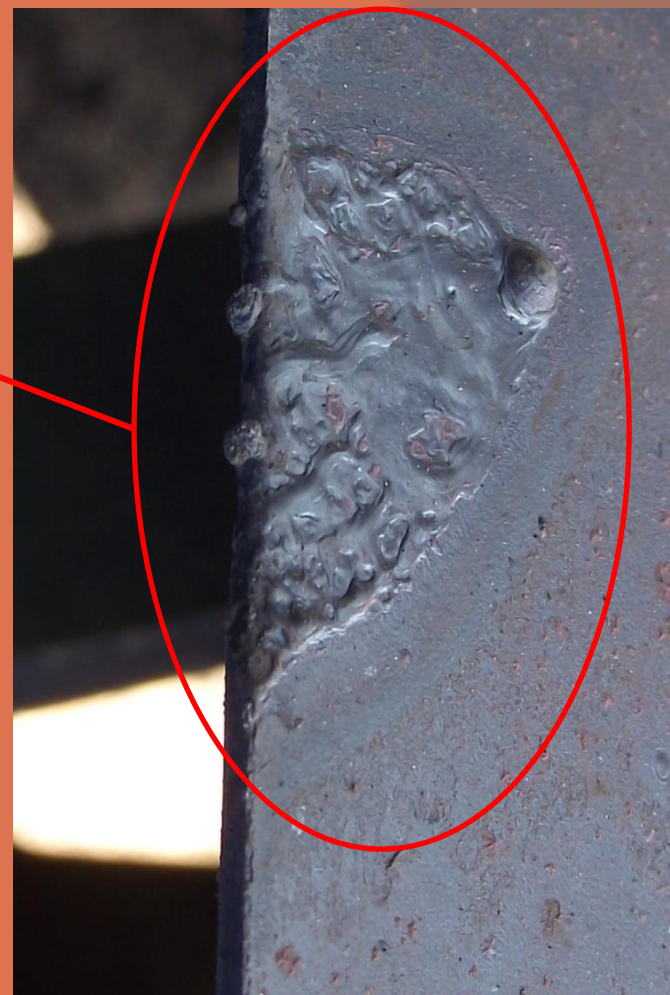
A felhordó csiga házának felső részén ívhúzások nyomai azonosíthatóak. A villamos ív hőmérséklete 2000 [°C] -3000 [°C]. Az acél olvadáspontja 1536 [°C]

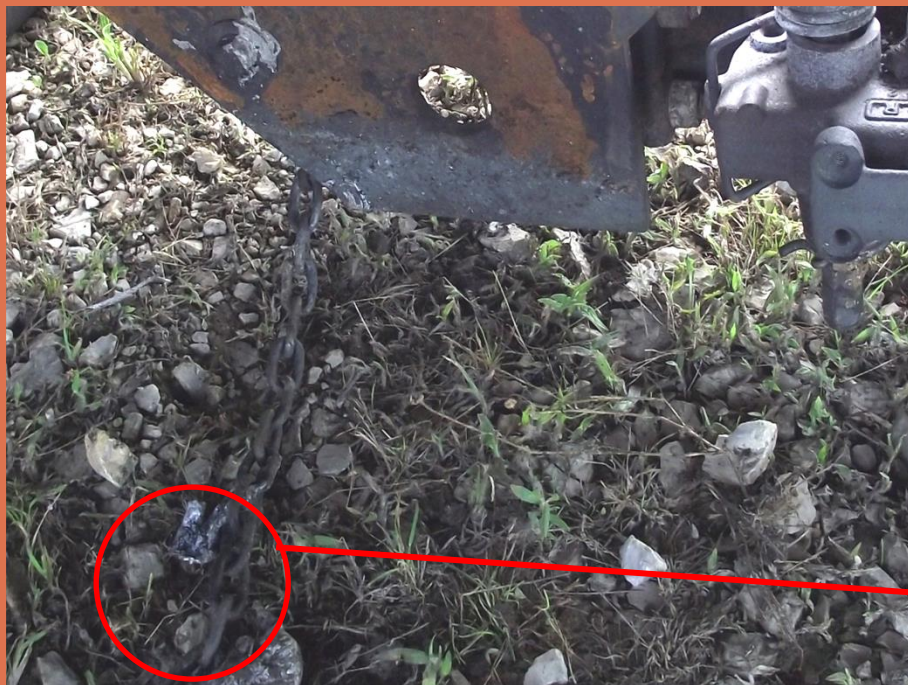
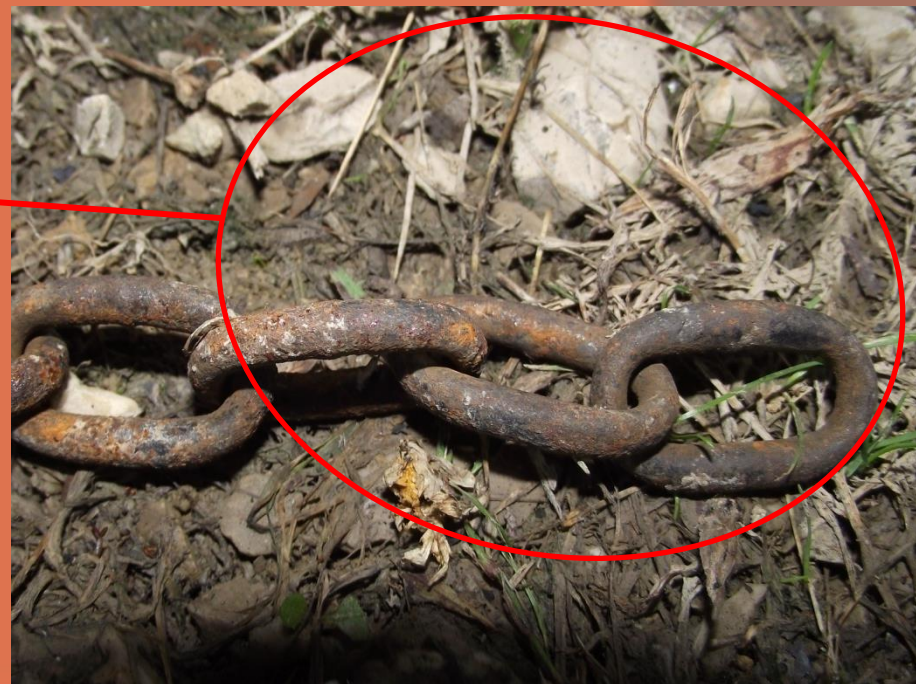
A testelő láncon is azonosíthatóak égésnyomok. A gépkezelő elmondása szerint először a kombájn jobb elején észlelte a lángokat.

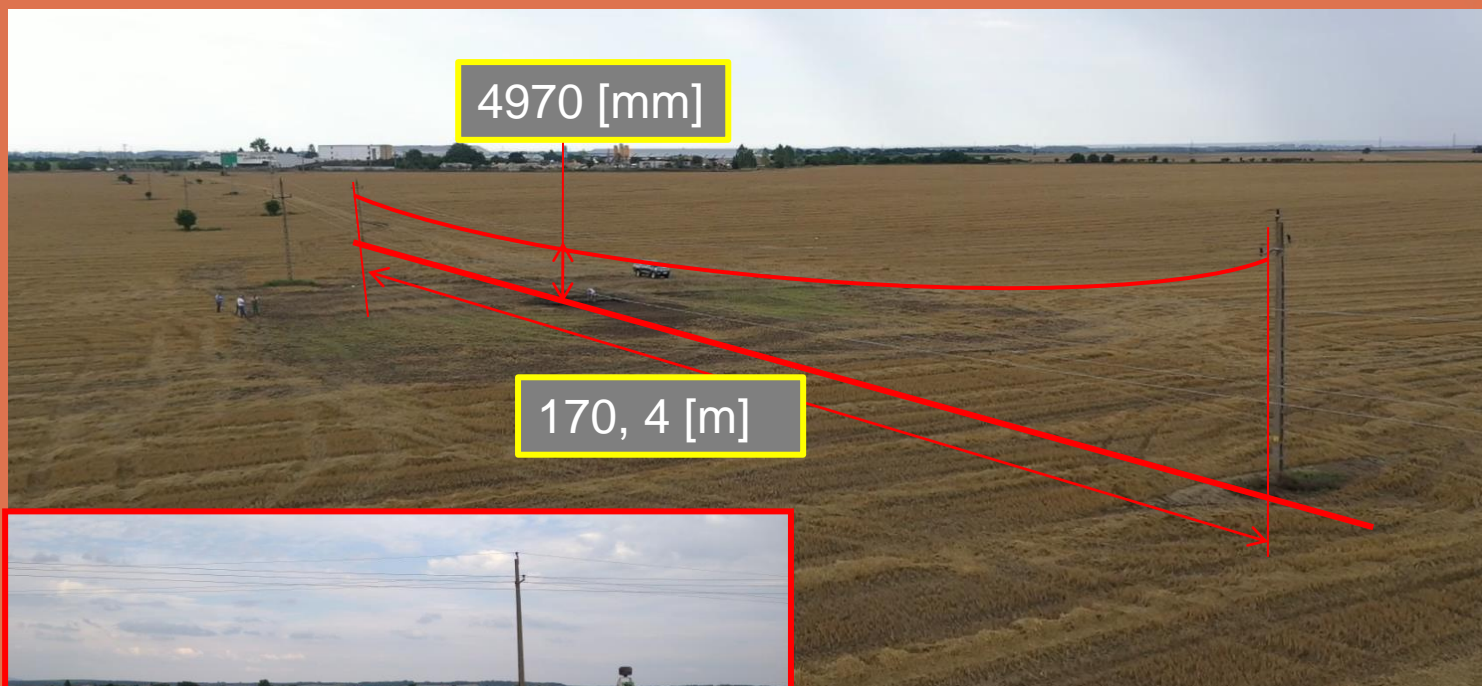
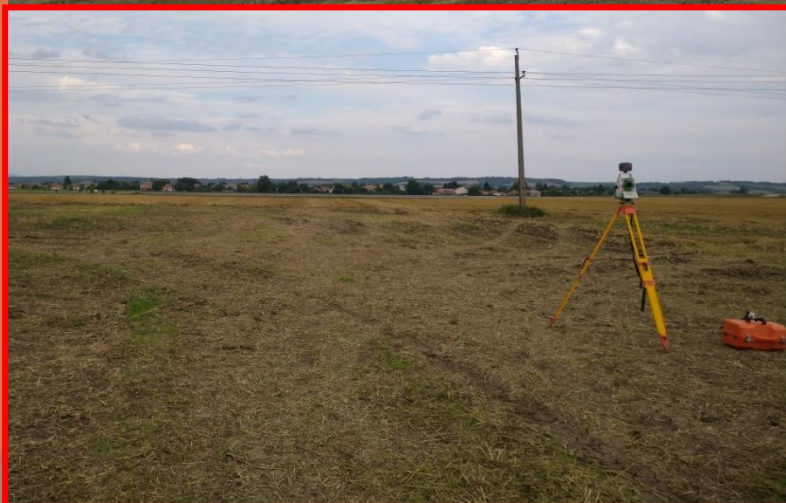
A megbízott földmérő mérése szerint a helyreállított vezeték sem felelt meg a szabványnak, túl nagy volt a belógása.

Az MSZ 151-1:2000 szabvány szerint
Az 1 kV-nál nagyobb erősáramú
szabadvezetékek talajtól mért
legkisebb távolsága 6 [m].
