Nem kézenfekvő tűzvizsgálati eredmények

Prof. Dr. Kováts László Dezső

műszaki szakértő

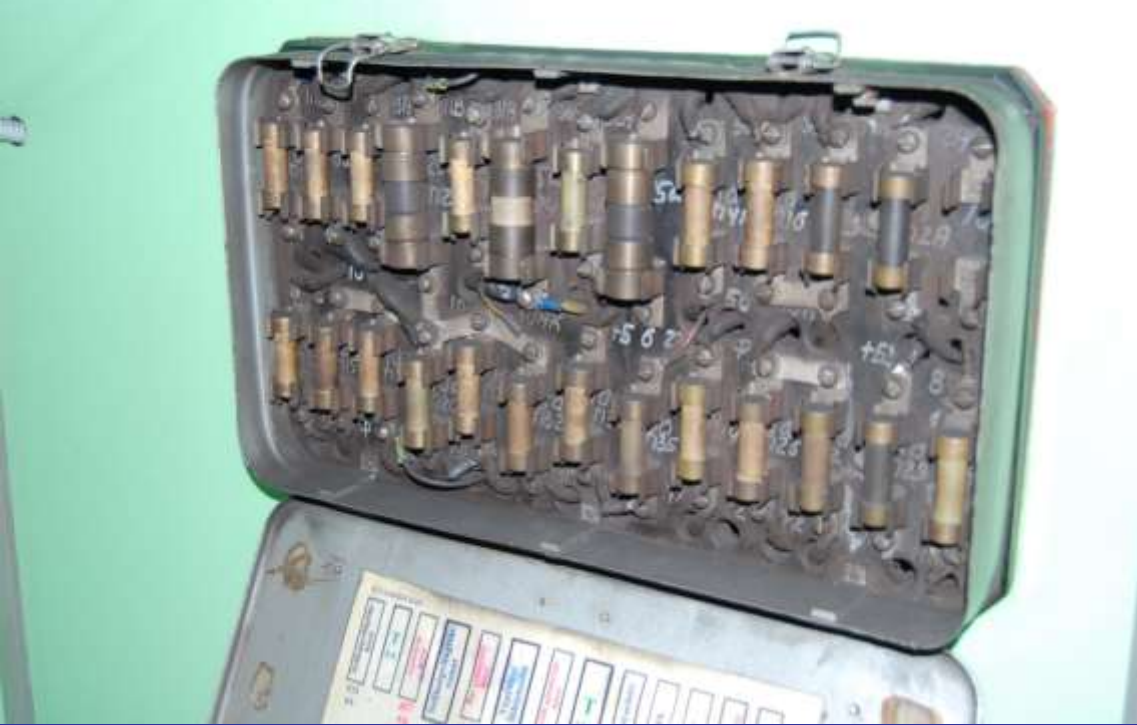
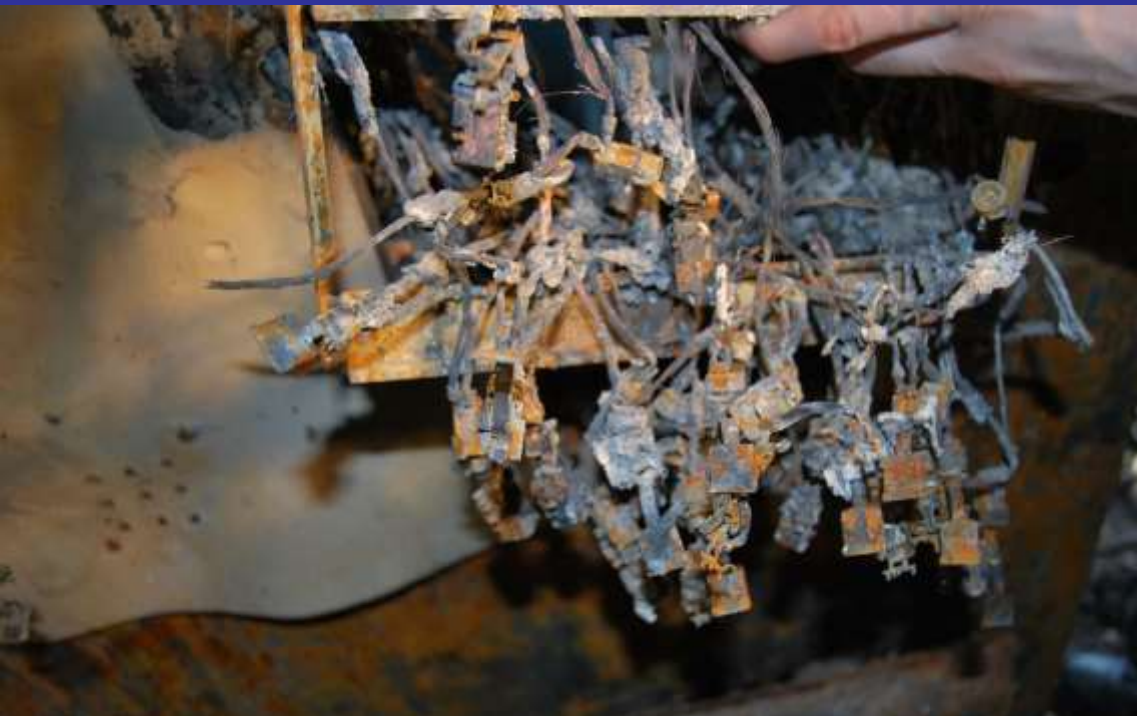
A vezetőfülkében a vezérlőáramkörök biztosítói ép állapotúak voltak, a kiégett áramkörök biztosítói sérültek, de zárlati nyom sehol nem volt azonosítható. Ezek csak a már bekövetkezett gyulladás után károsodtak.

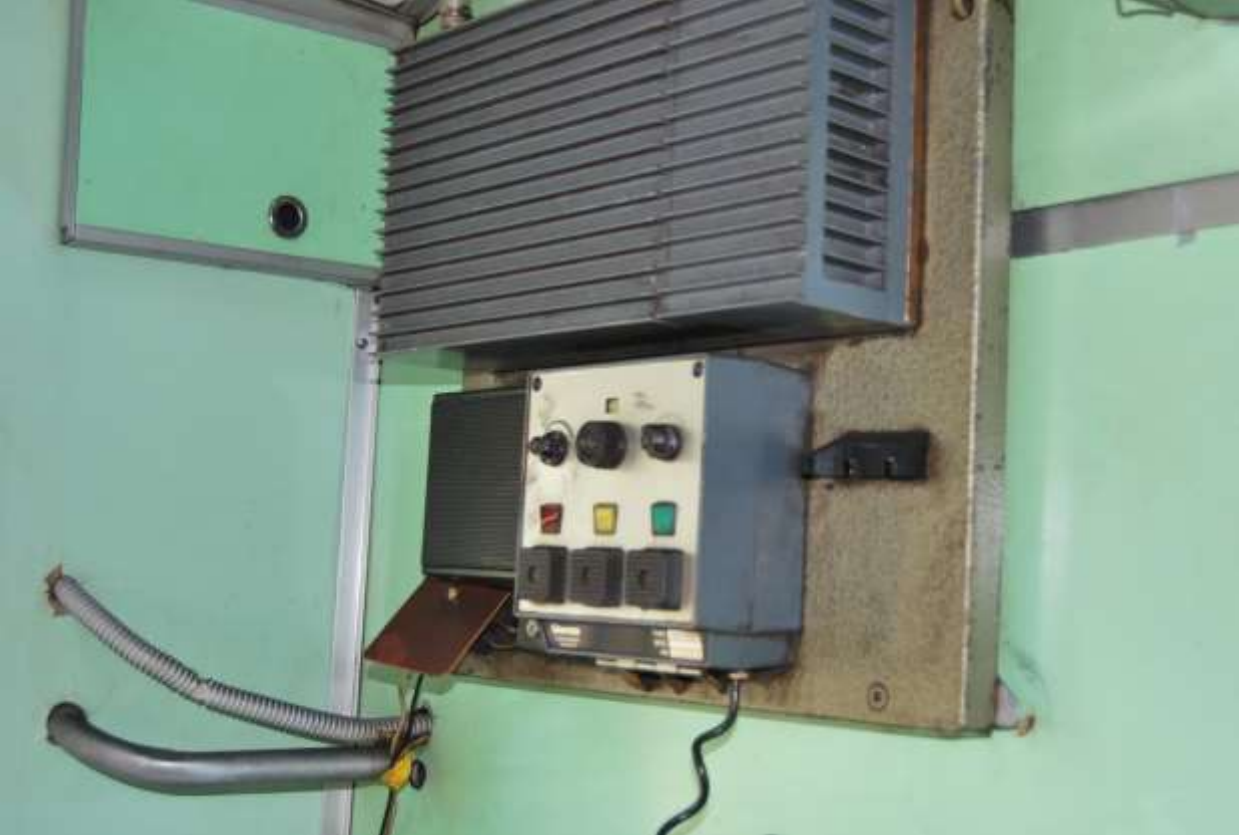
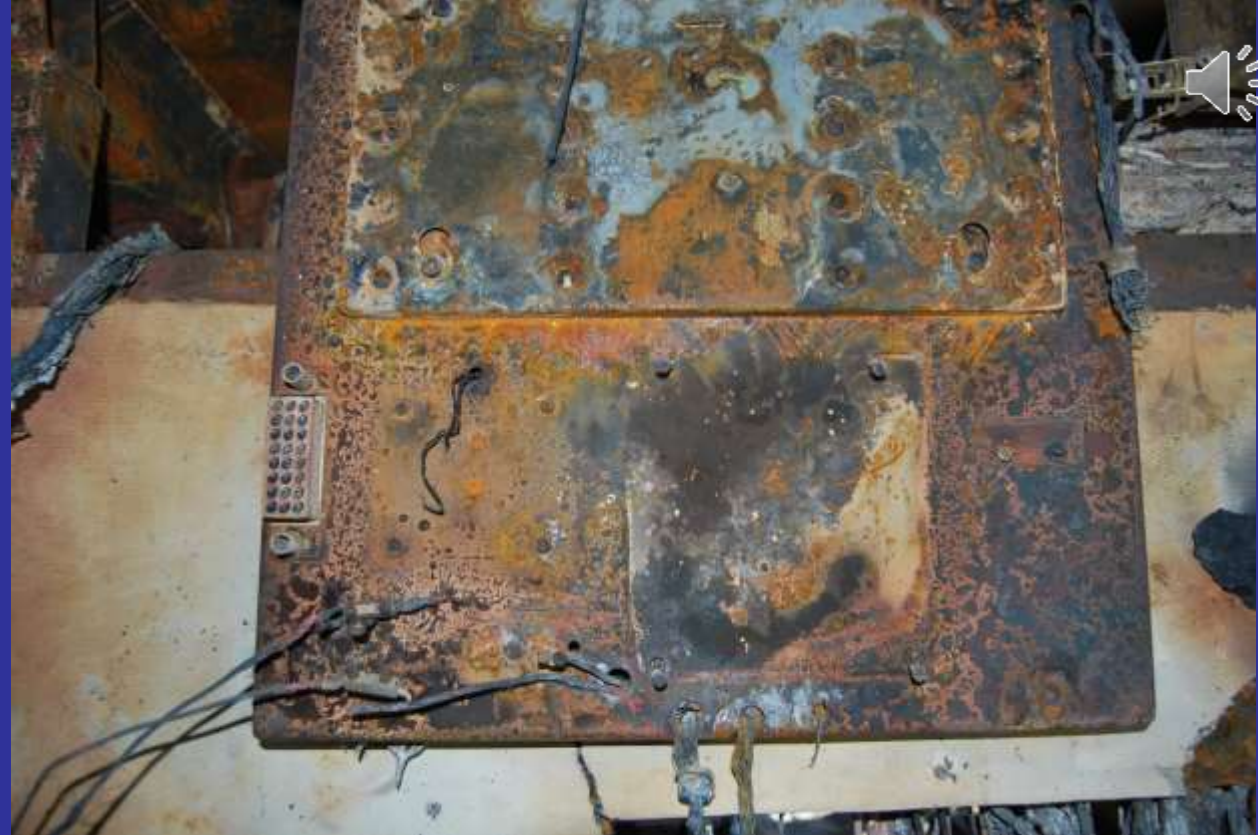
A vezetőfülke hátfalán a forgalmi kapcsolat tartására kialakított rádió adó-vevő készülék ugyanakkor gyakorlatilag teljesen megsemmisült.

A műszaki kialakítás szerint az adó-vevő tetején elhelyezkedő csatlakozó a készülék antennakábelét, illetve a külön saját akkumulátoráról érkező áramellátását vezeti be a készülékbe.

A rádió adó-vevő készülék tápfeszültség kábelének csatlakozóban elhelyezkedő forrasztási helye hibás volt, és ez volt képes az üzemi áramterhelés miatt is melegedni.

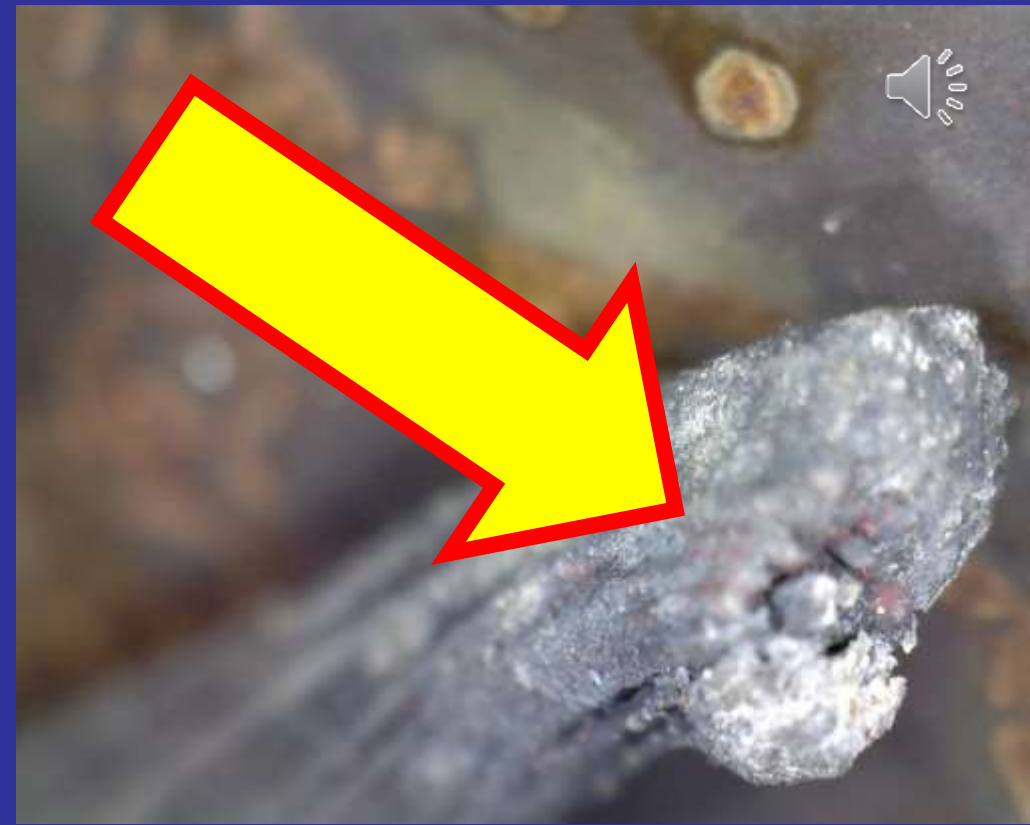
Forgalmazáskor az „adás” során a készülék áram felvétele a „vétél” állapot hatszorosa, ami miatt a hibahely melegedése 36-szorosára növekszik.

A gyulladás nem az ajtó-vezérlés hibája miatt történt meg. A gyulladás az ajtó hiba miatti rádiós forgalmazás során, a rádió tápfeszültség kábel hibahelyén történt meg.

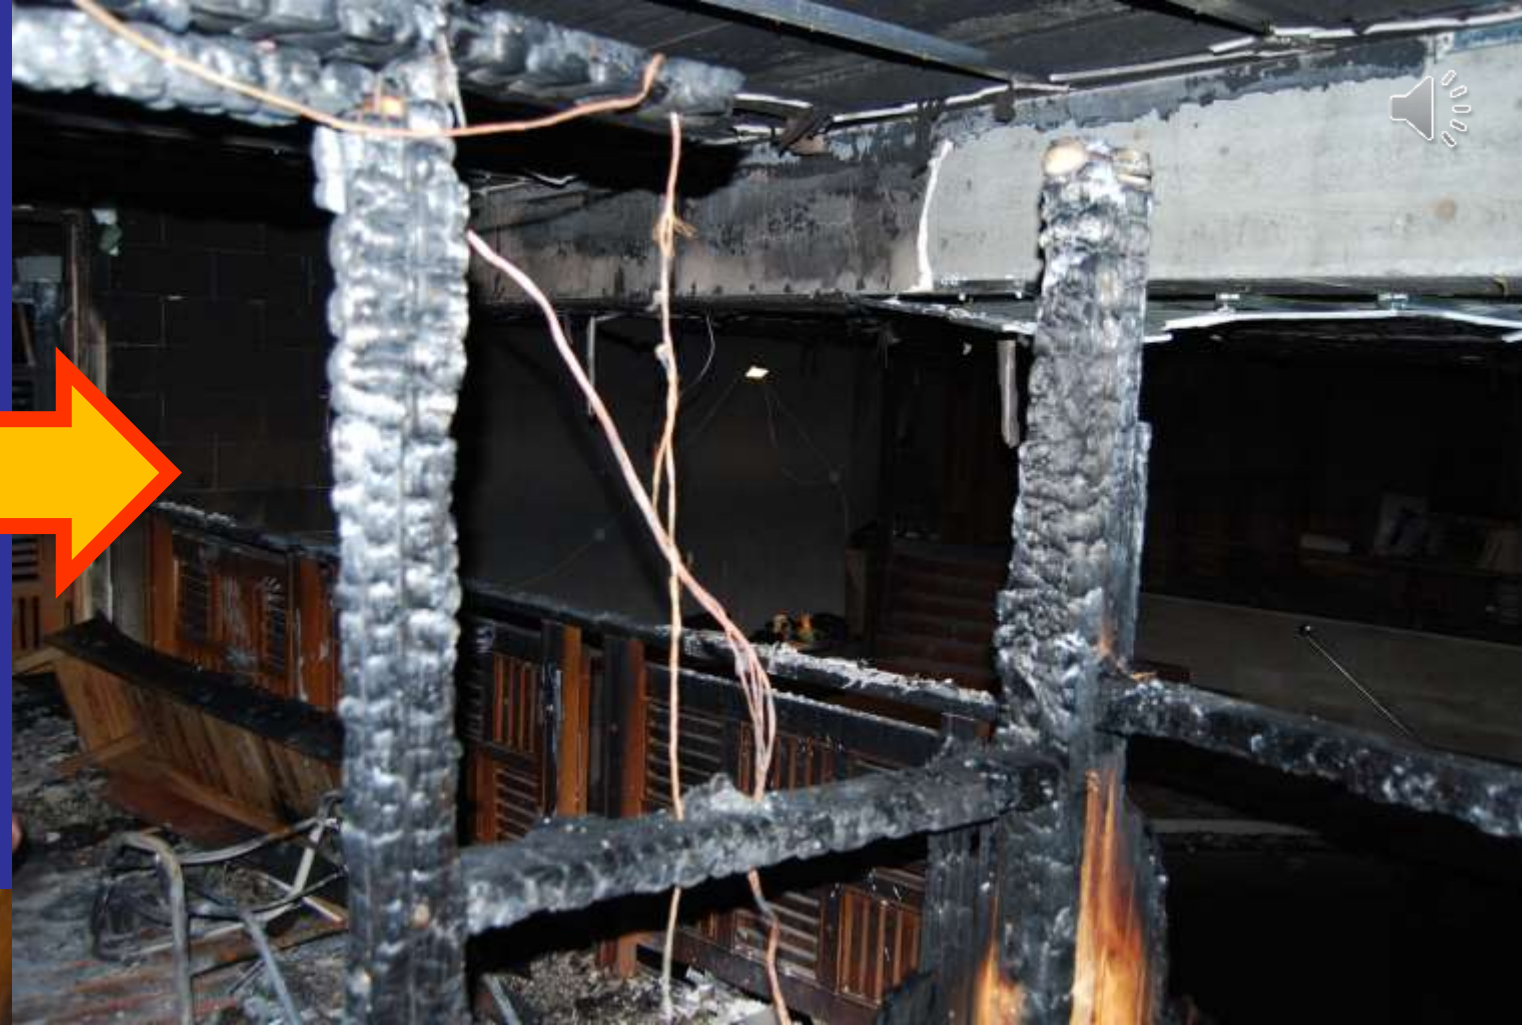
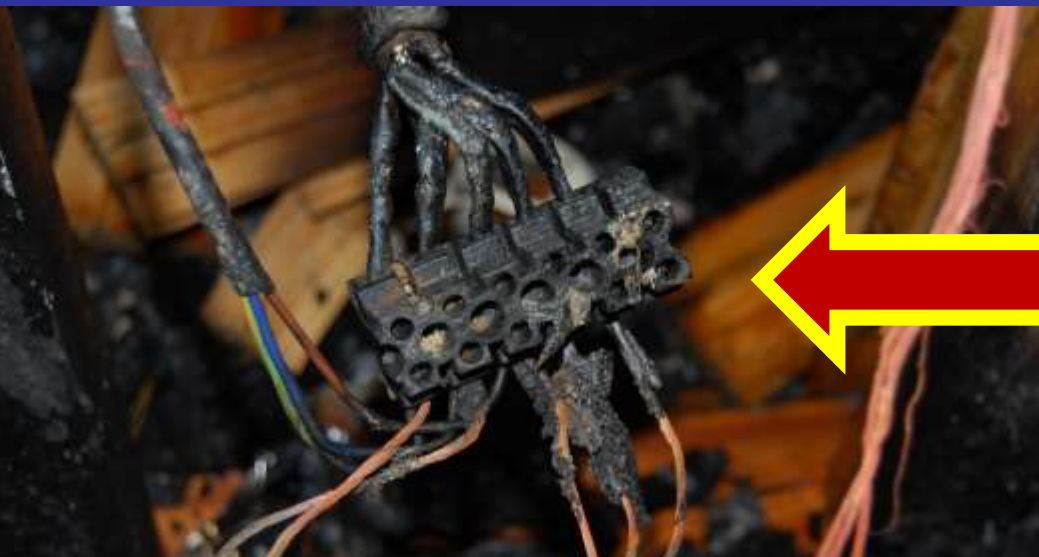
**A fa szerkezeti
elemekben
kiépített
kábelvezetés
teljesen
szakszerűtlen**

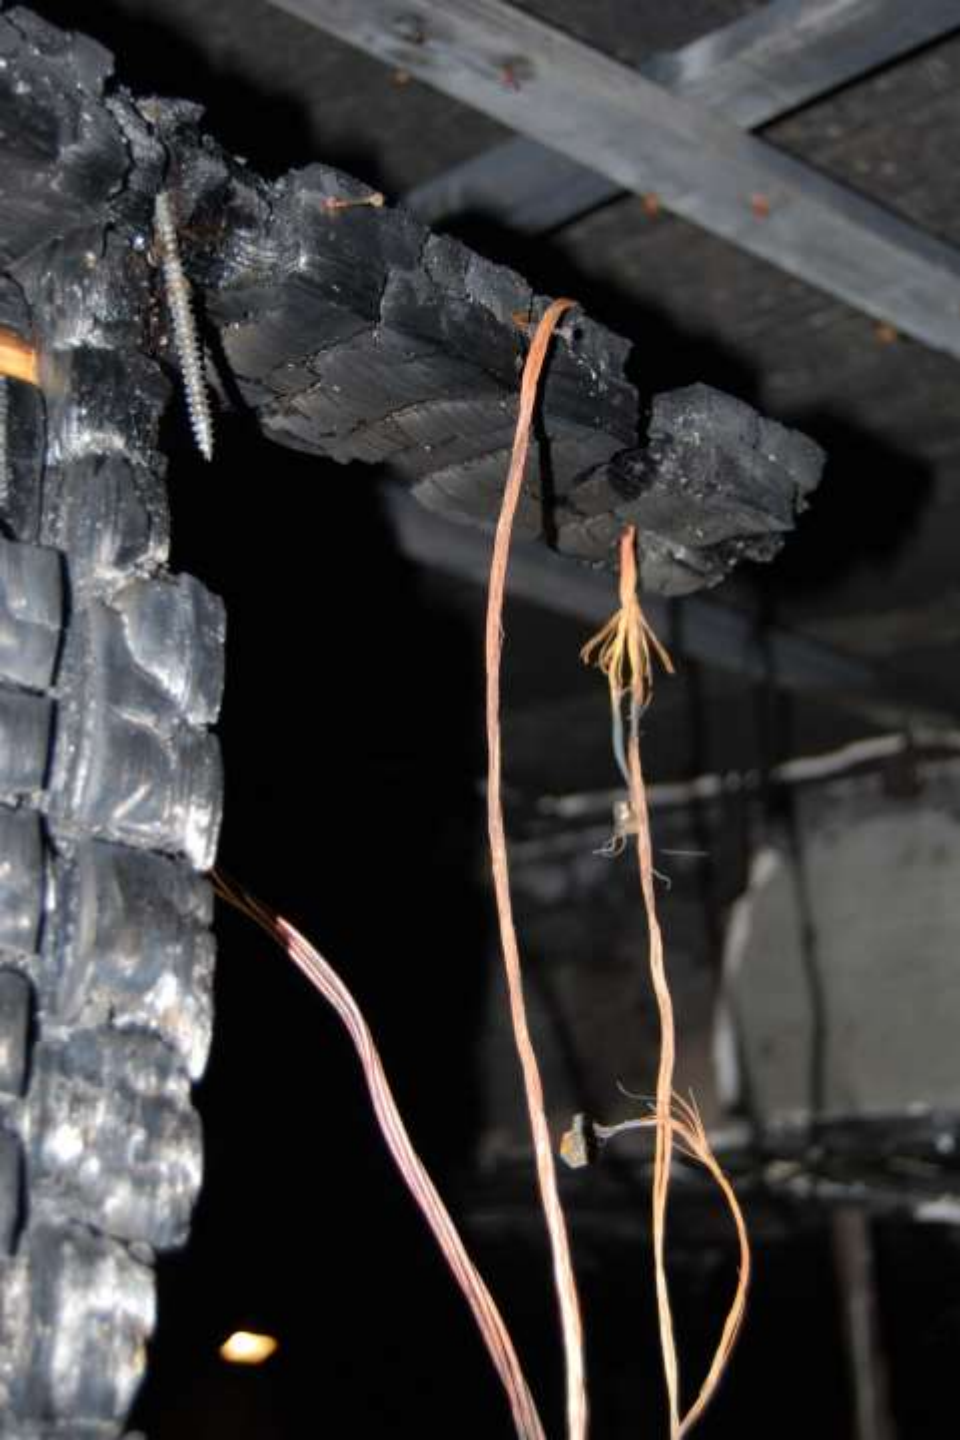
**A főkábel, és csatlakoztatása
csak külső hőhatás miatt sérült.**

A vizsgálat megállapította azt, hogy a szauna kályha, és annak áramkörei,

mint gyújtó forrás kizárhatóak voltak. A szauna kályha, csak a már megindult égés, mint külső hőforrás miatt károsodott. Ezzel szemben a helyszíni vizsgálat más áramkörök szakszerűtlen kiépítését azonosította.

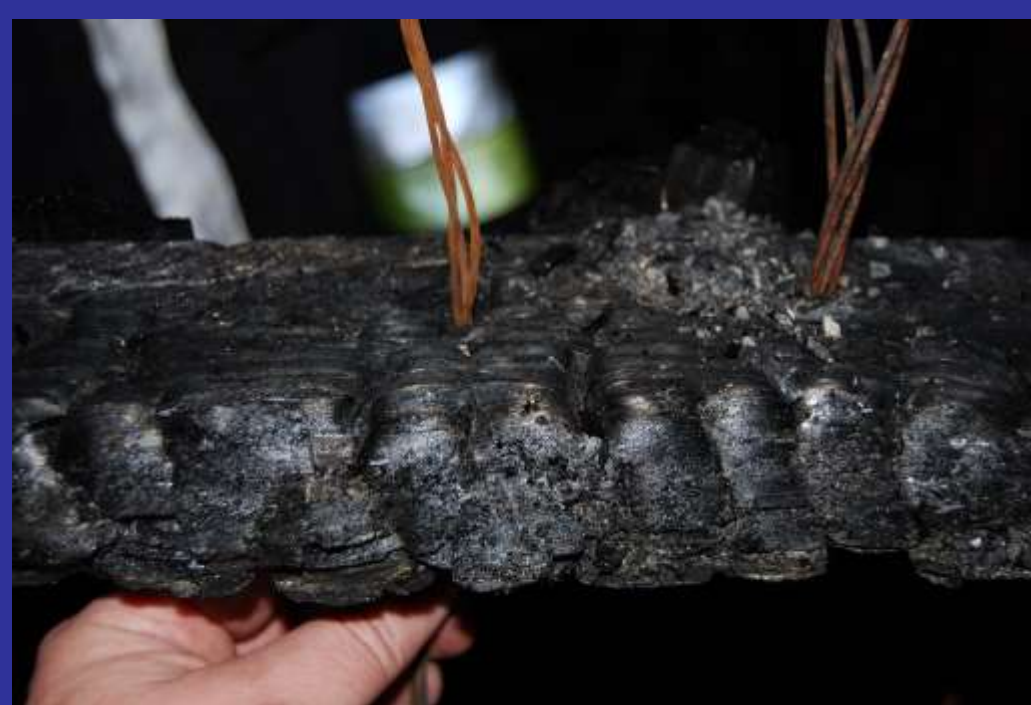
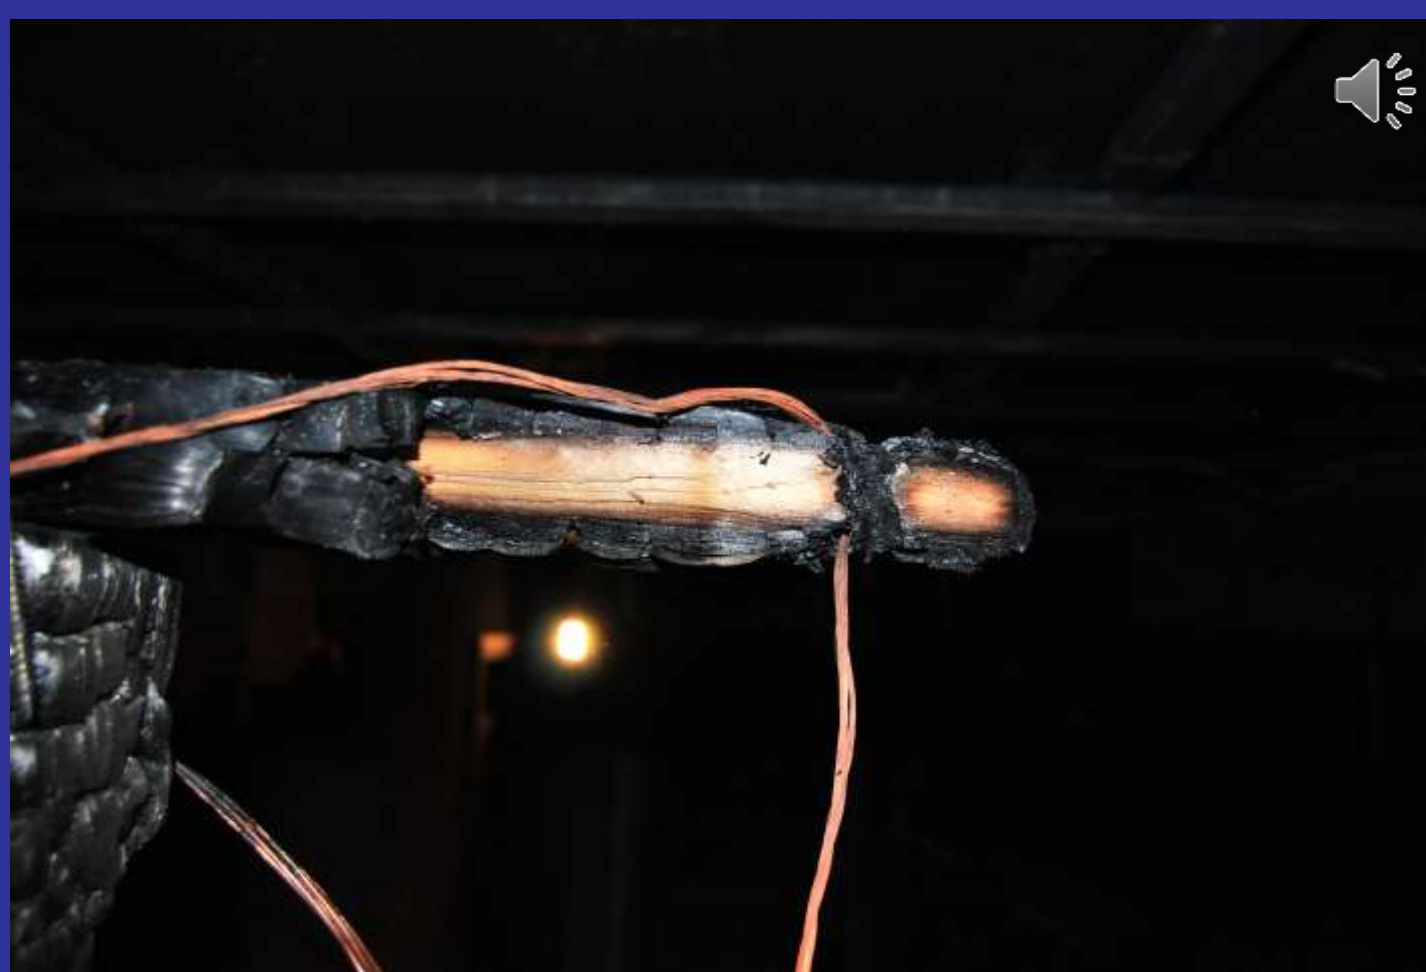
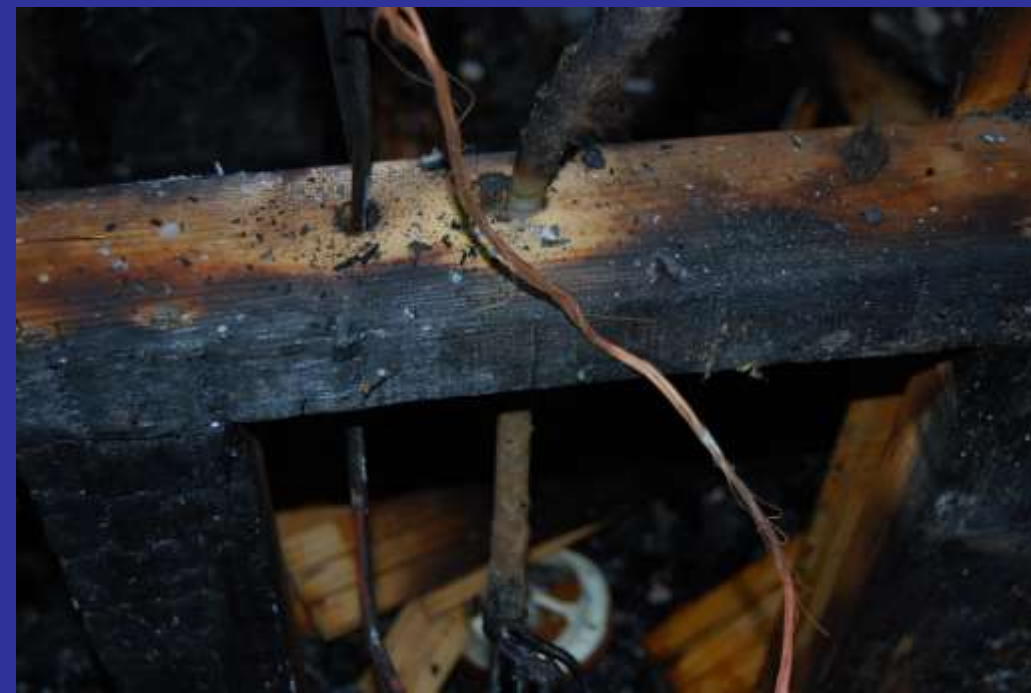
A képen egy a fa szerkezeti elemen átfúrt lyukon történt kábel átvezetés került azonosításra, és dokumentálásra.

A helyszínen a maradványok a szakszerűtlen, kontár munkavégzést igazolták.

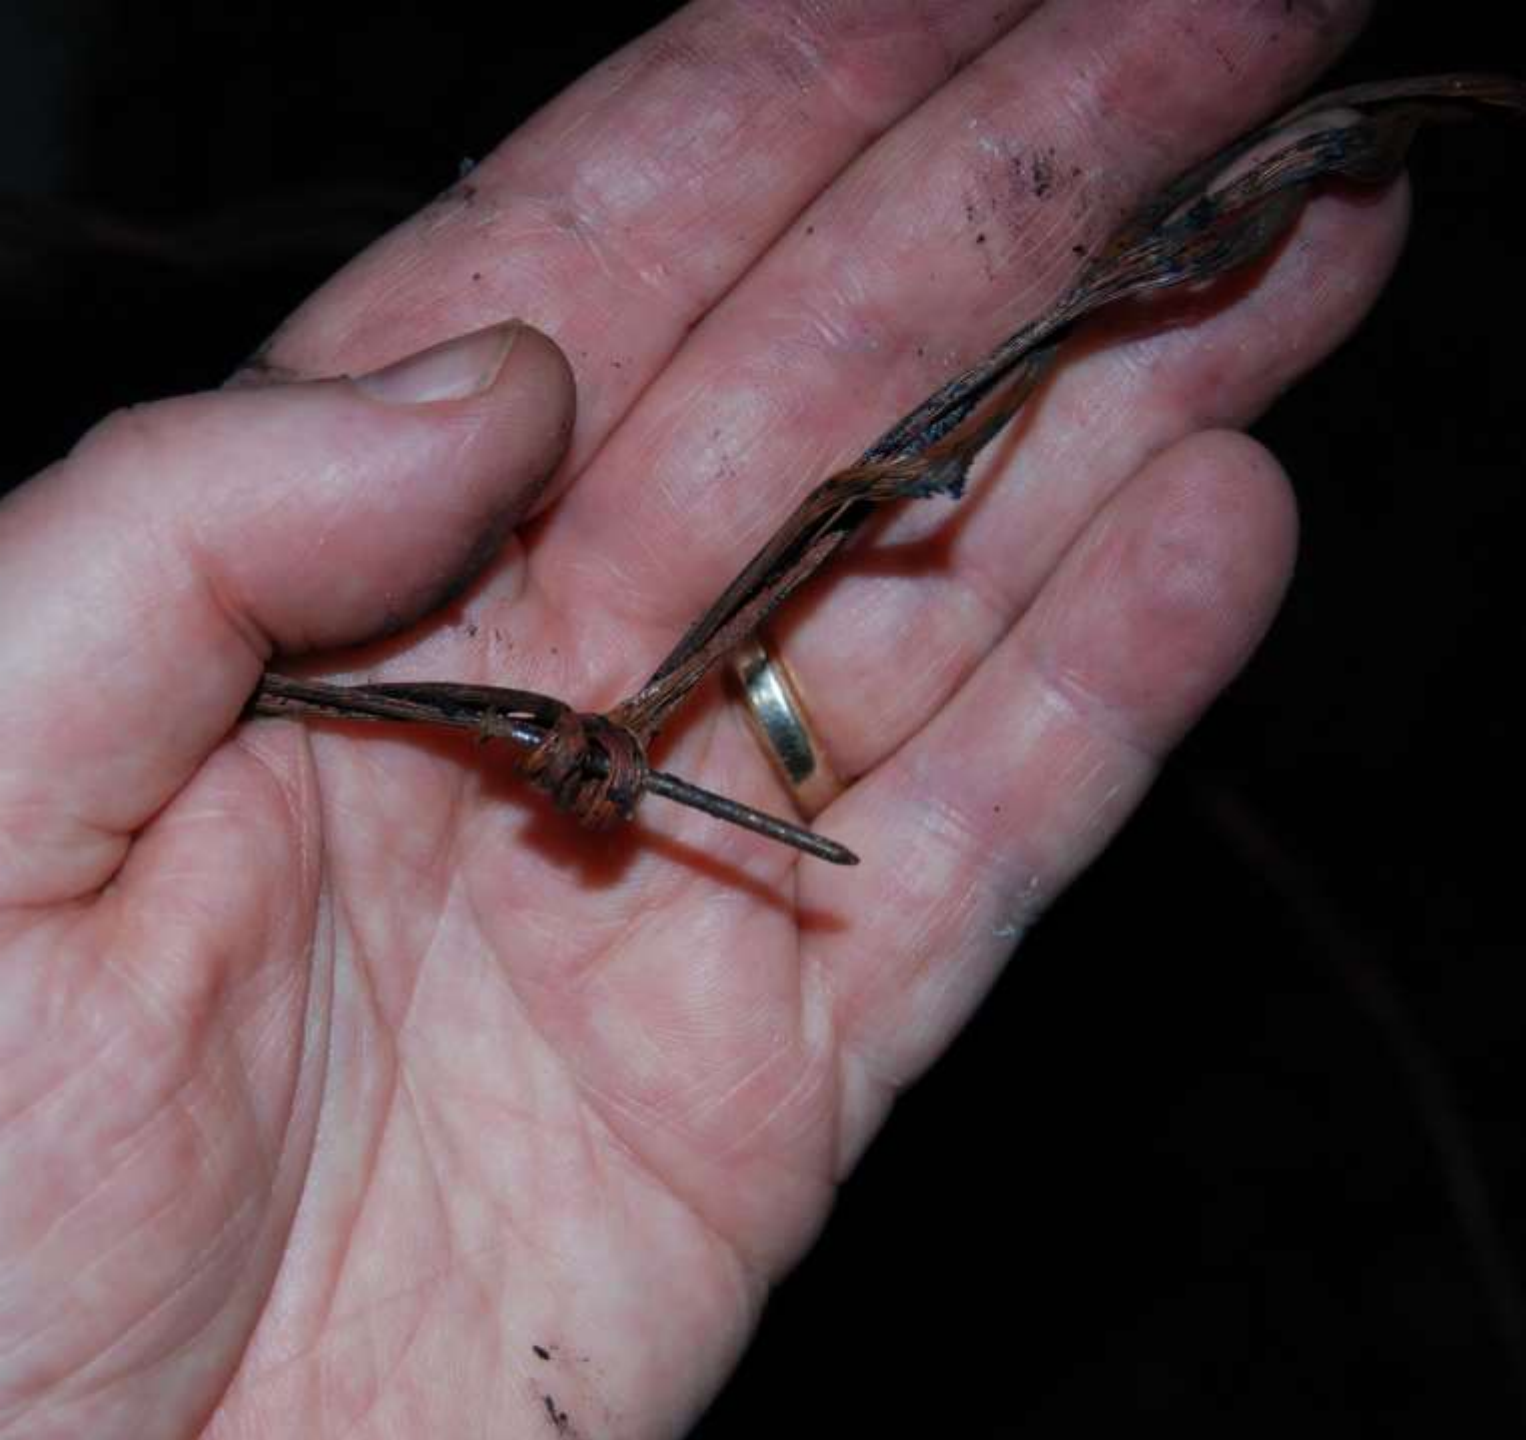
**A szerkezeten belül,
rejtetten, a vezeték
rögzítés tipikusan
egy bevert szögre
való rácsavarással
történt.**

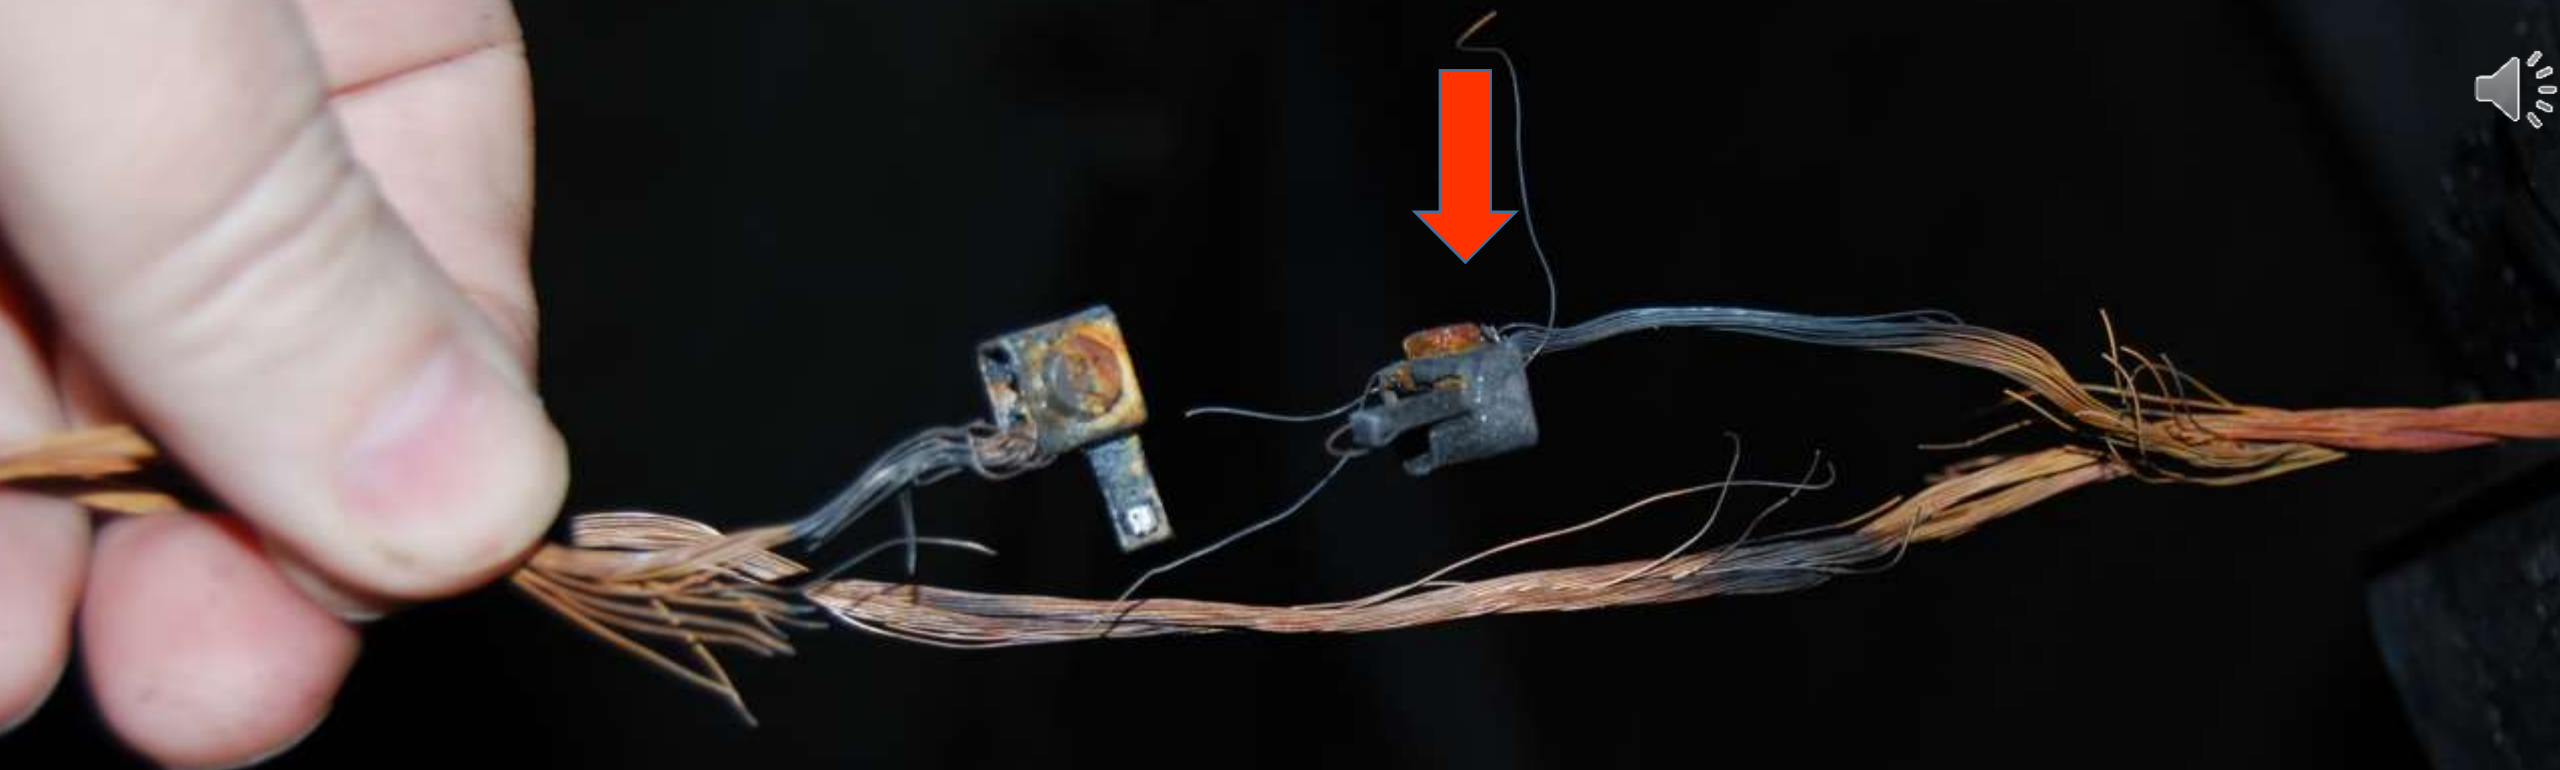
A gyulladási hely a belső téri világítás kapcsolójának bekötési pontján volt azonosítható. A vezeték elszíneződése a helyi hőforrást pontosan lokalizálja és azonosítja. Külső hőforrás, azaz a tűz esetleges hatása más vezetékrészekben is elváltozást okozott volna.

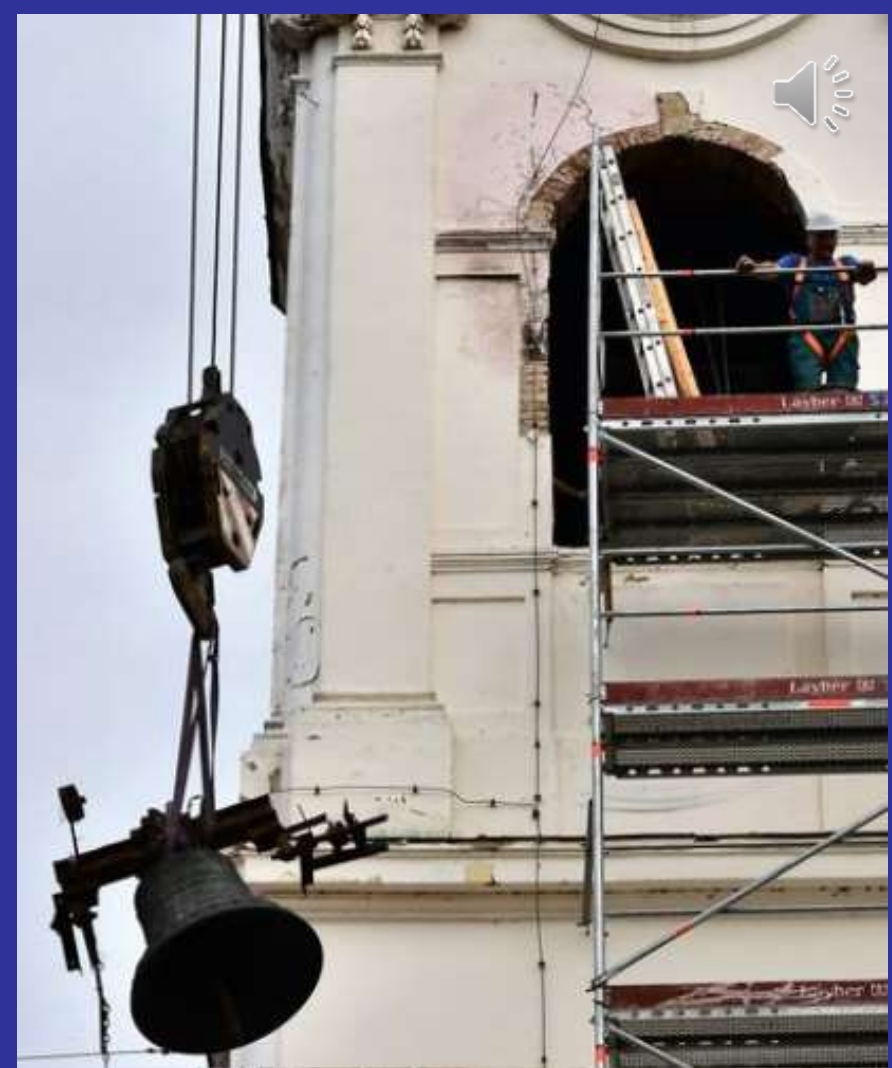
A képen az egyik megrepedt harang és annak kiemelése.

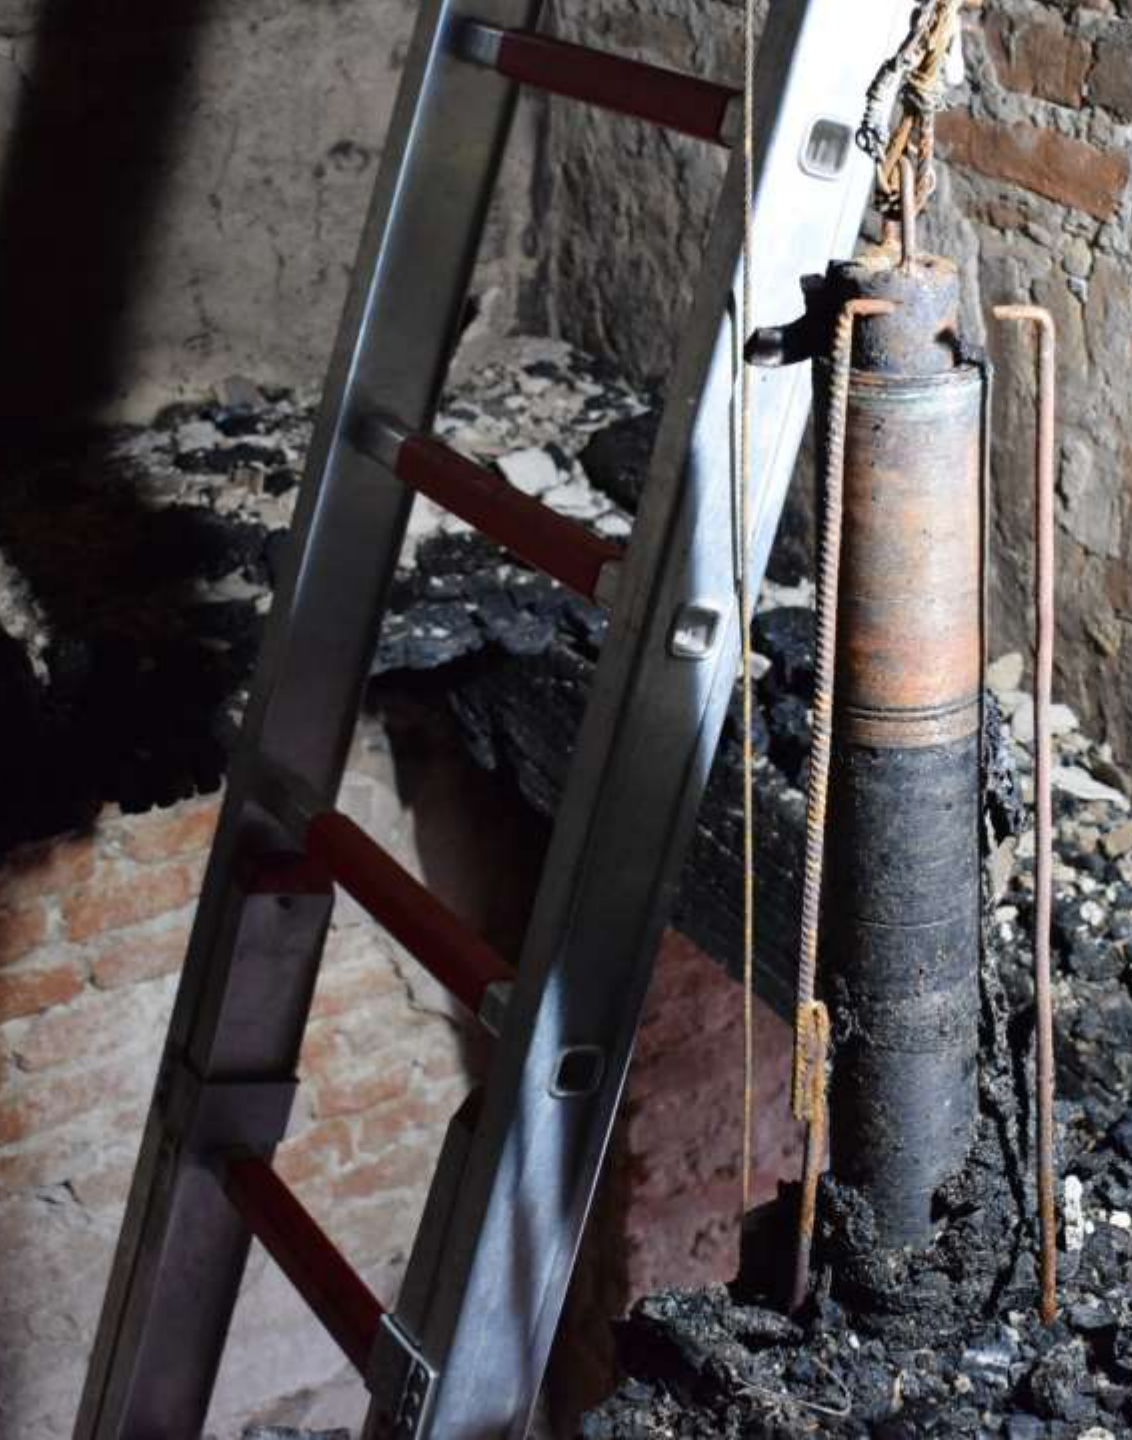
Harangozáskor a három harang mindegyikét egy-egy solenoid mozgató mágnes mozgatta. Az egyik sérült állapota látható a képen. Az elsődleges vizsgálat nem tudta azonosítani azt, hogy ezek egyikének valamely meghibásodása okozta volna a gyulladást.

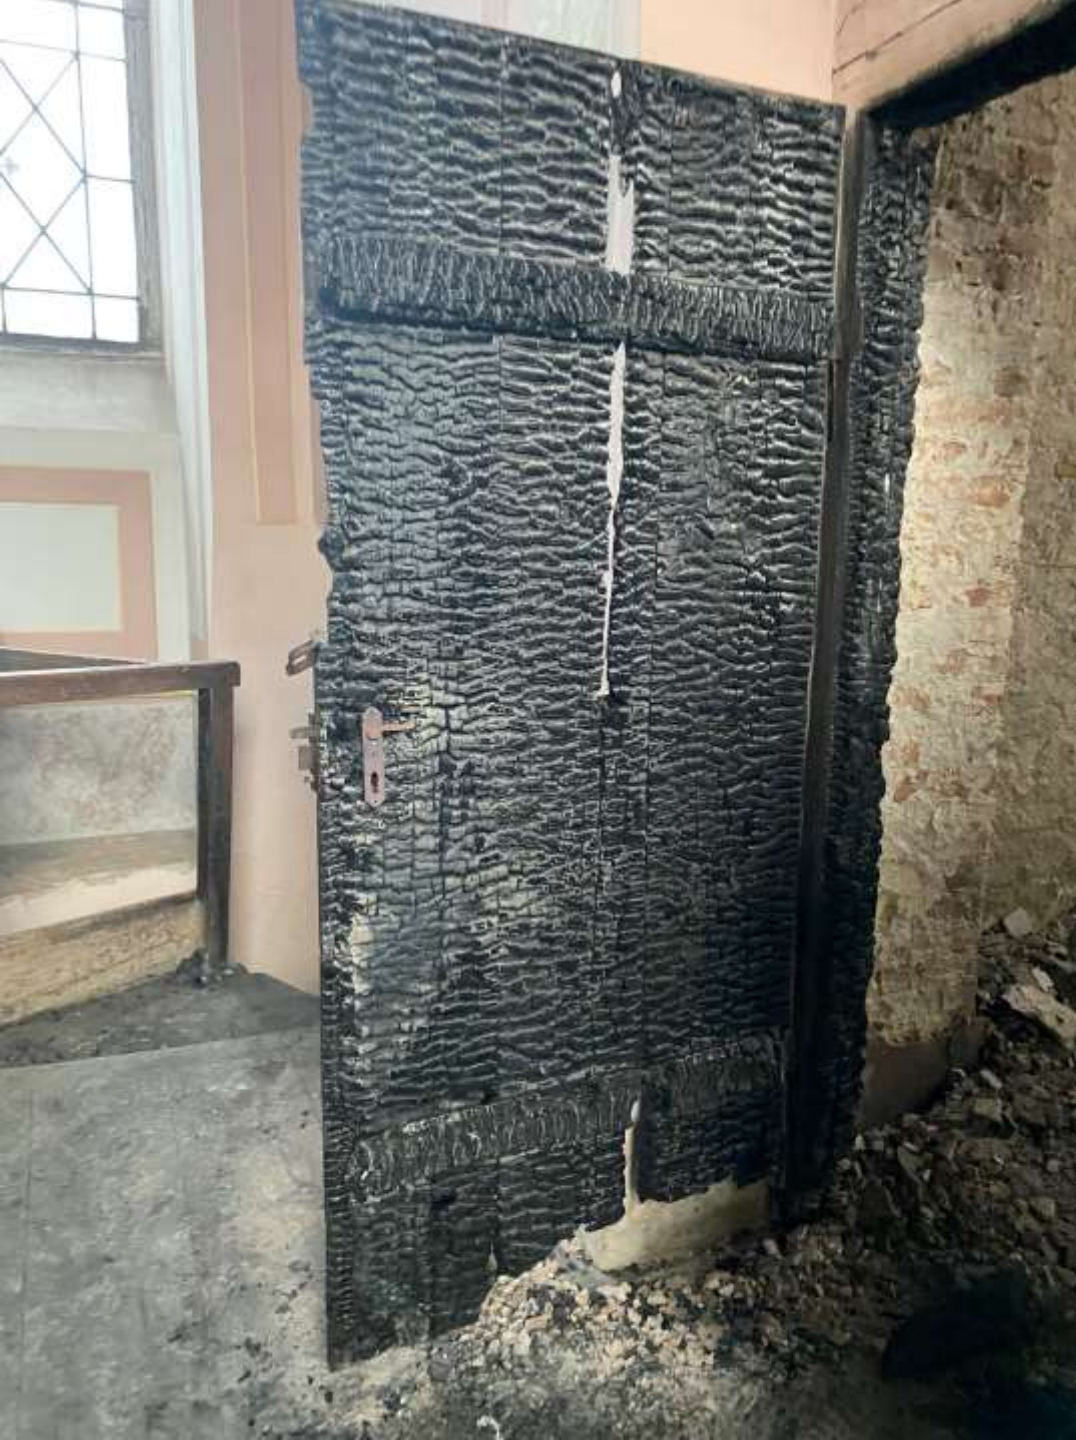
A karzatról a toronyba nyíló
bejárati ajtó még nem égett át.
Az ajtón belül a törmelékben
egy ismeretlen funkciójú
villamos szerelvény doboz volt.

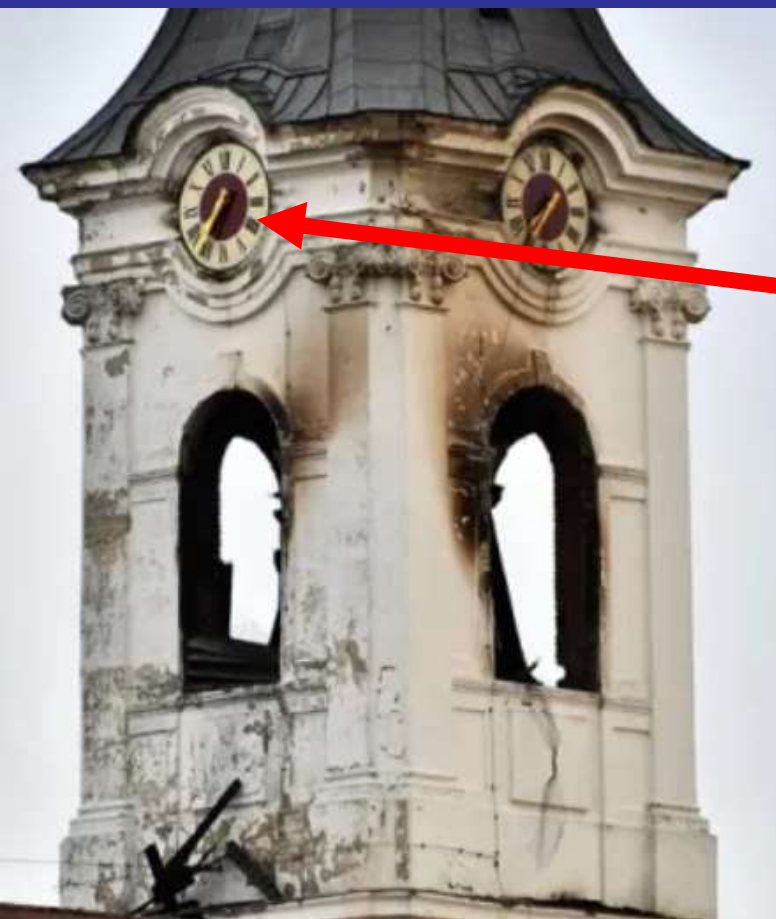
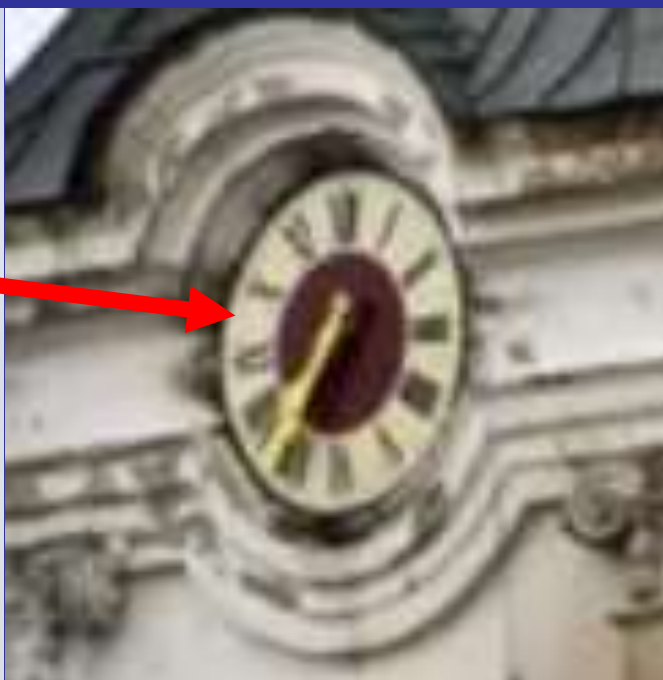
A toronyban, a harangok felett elhelyezkedő óra $\frac{1}{2}$ 8 után 6 perccel a létrejött áramszünet miatt már megállt.

Az óraszerkezet jelentősen károsodott.
