Nem kézenfekvő tűzvizsgálati eredmények

Prof. Dr. Kováts László Dezső

műszaki szakértő

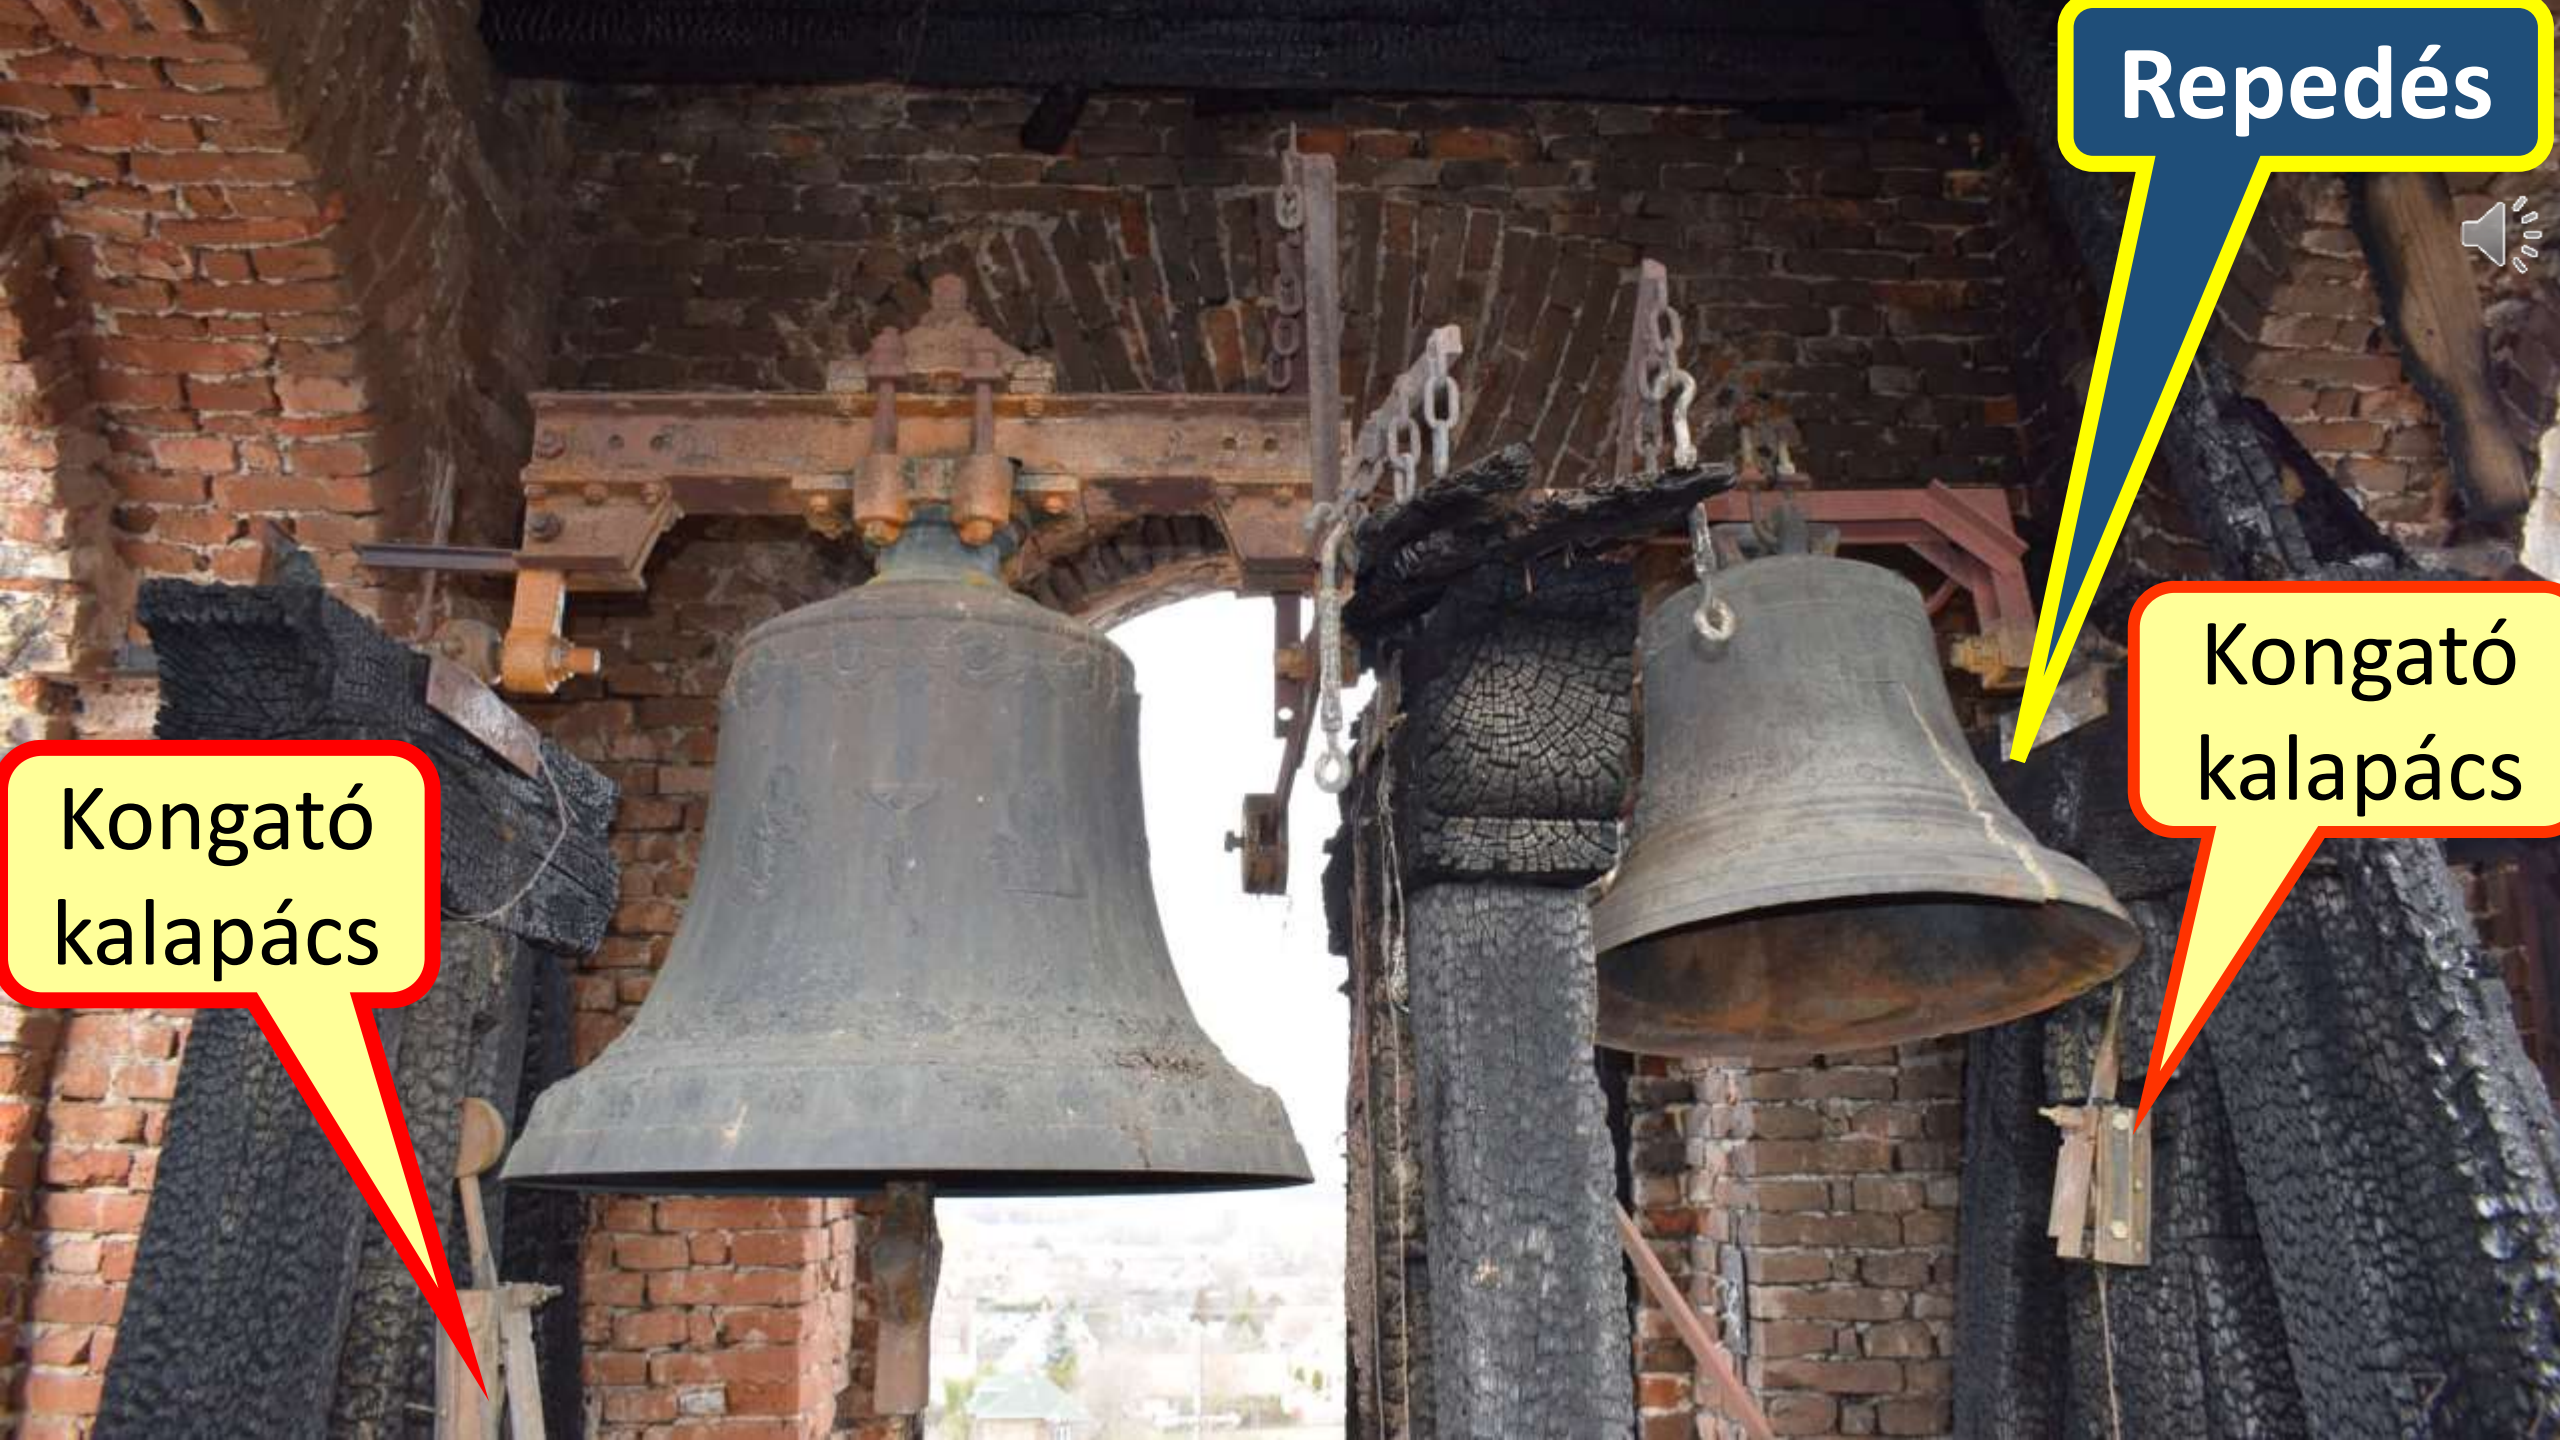
A képen a
negyed órákat
jelző kongató
kalapács, és
annak eredeti
műszaki rajza
azonosítható.

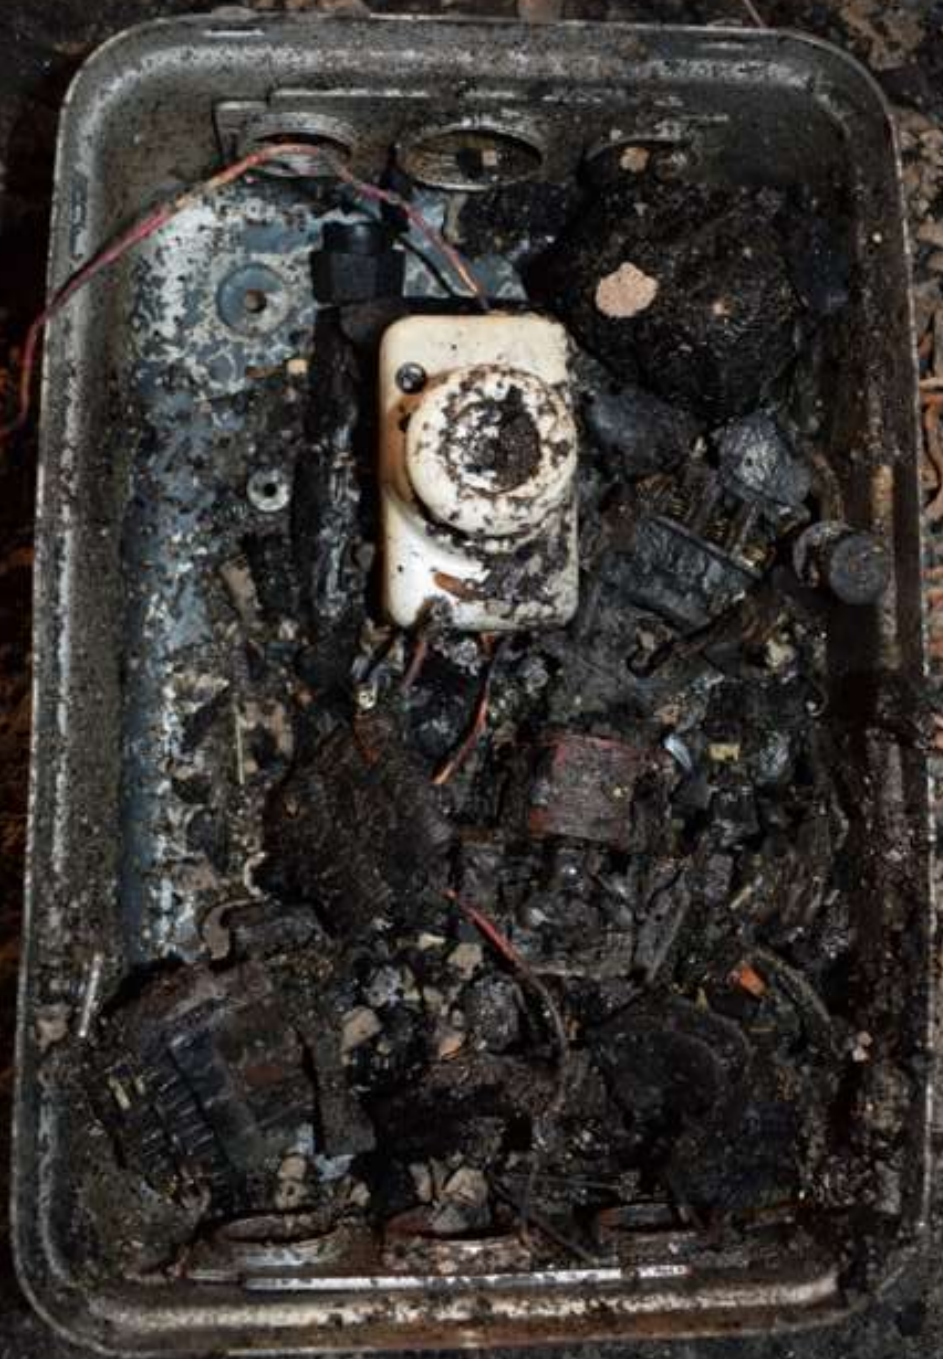
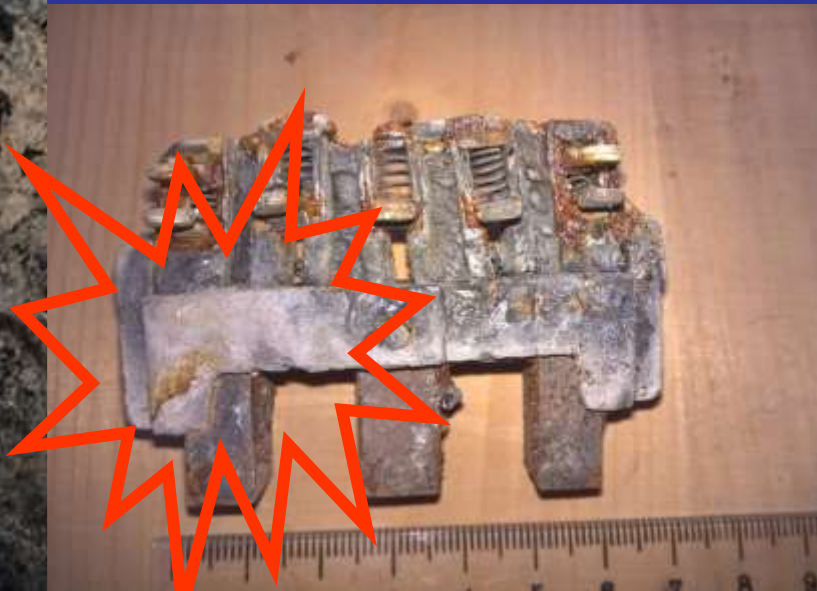
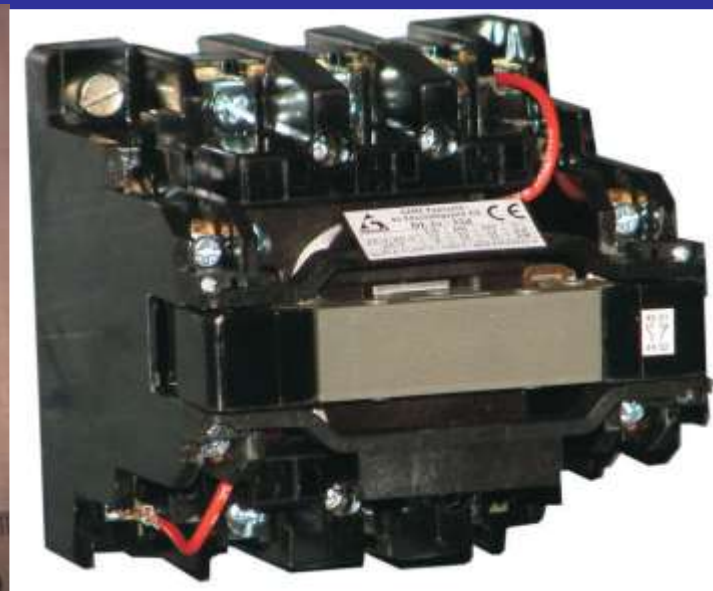
A kongató kalapács áramát bekapcsoló mágneskapcsoló bekötési pontján a vezeték bár szorosán rögzítésre került, de annak csak kis felfekvő felülete volt. Emiatt a jelentős áramterhelés alatt felmelegedett, és meggyújtotta a vezeték szigetelését.

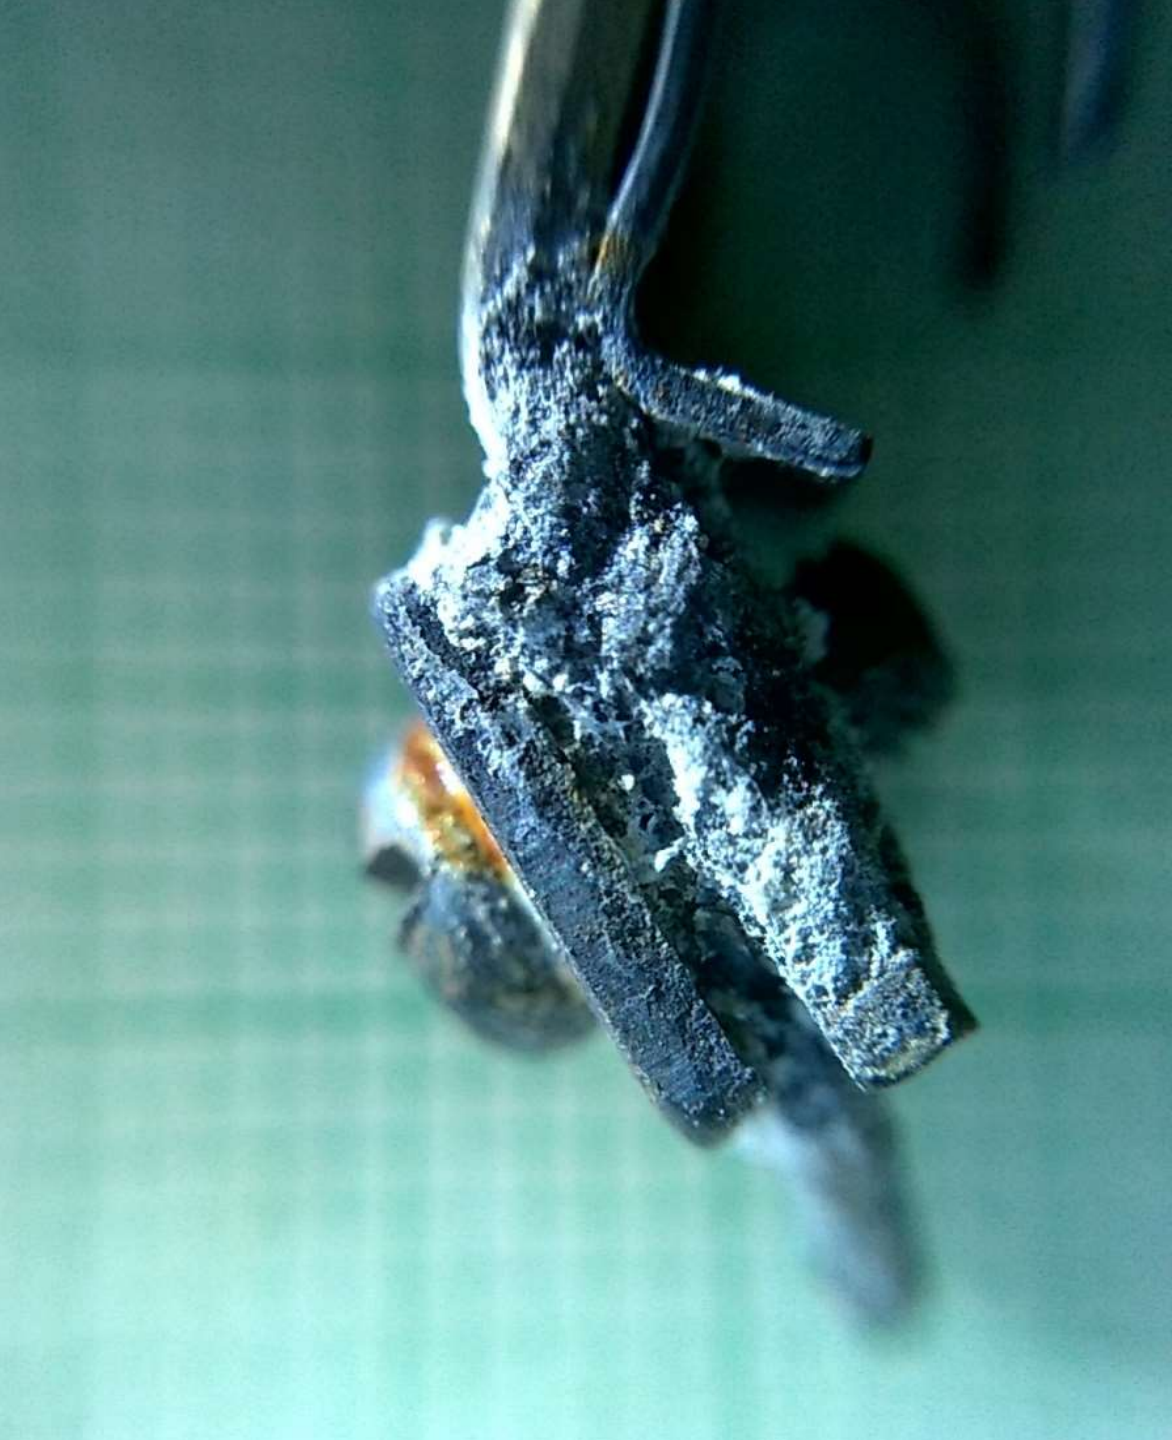
A gyulladást okozó, lokális melegedési hely mikroképe
