XII. Lakiteleki Tűzvédelmi Szakmai Napok

**Beépített tűzjelző- és oltó berendezések
üzemeltetési, tűzeseti tapasztalatai.**

ELŐADÓ: Farkas Sándor tűzvédelmi szakmérnök.
Építésügyi tűzvédelmi tervező.
Igazságügyi szakértő (tűzvizsgálat,
építmények tűzvédelme).

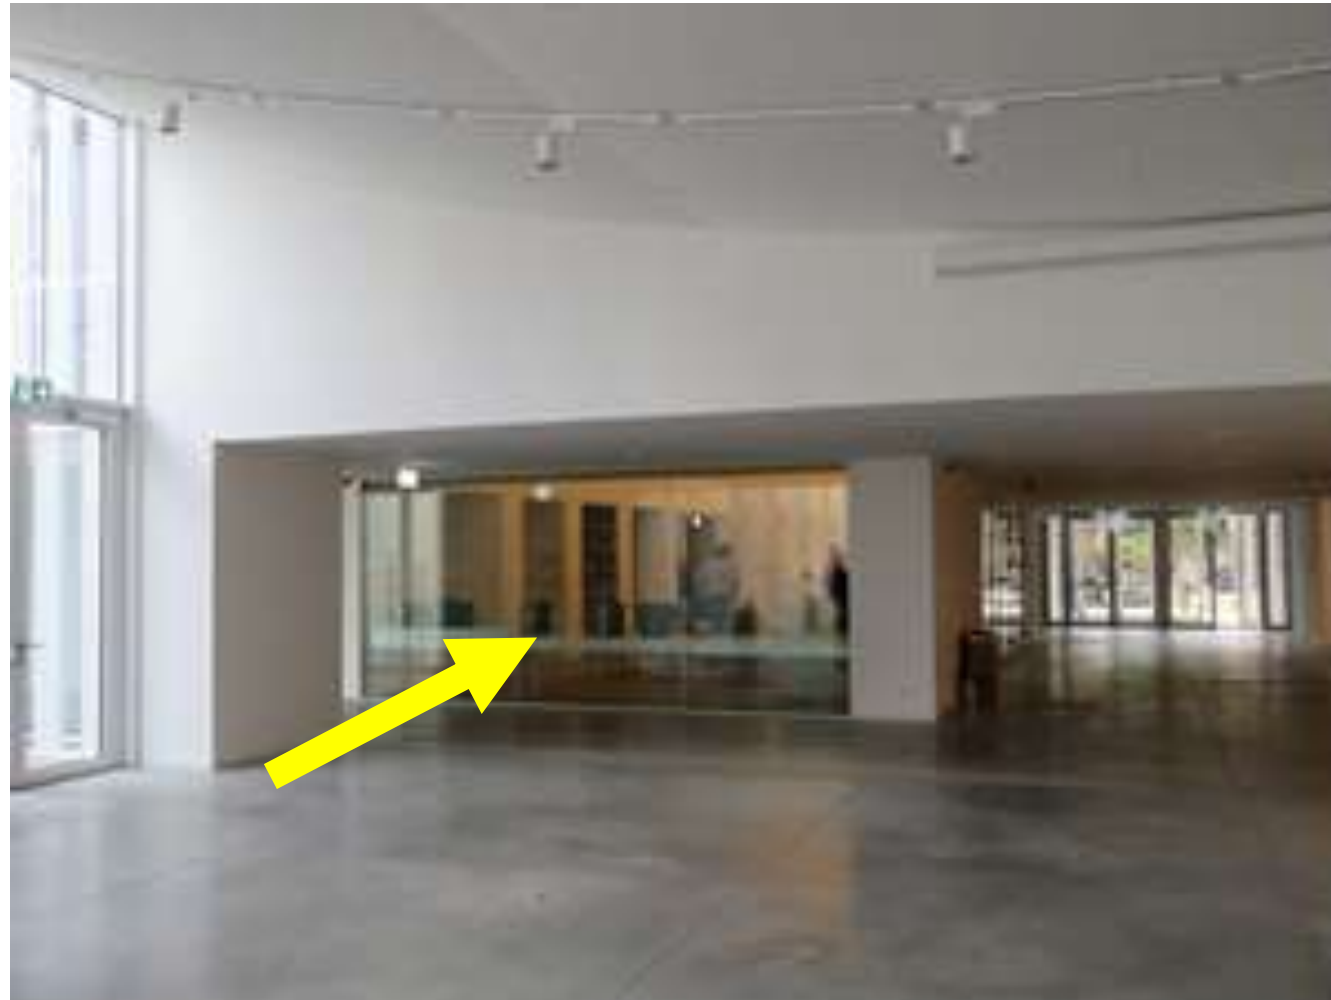
Az aulából készült képen sárga nyíllal jelöltem az aula és a könyvtár közötti tűzszakasz határon álló üvegfalat, aminek az A1 EI 90 perces tűzgátló válaszfalra vonatkozó követelményét a könyvtár felőli oldalon kialakított Colt típusú mobil tűzgátló függönnyel és a tűzgátló függöny hűtésére szolgáló vízfüggönnyel oldották meg.

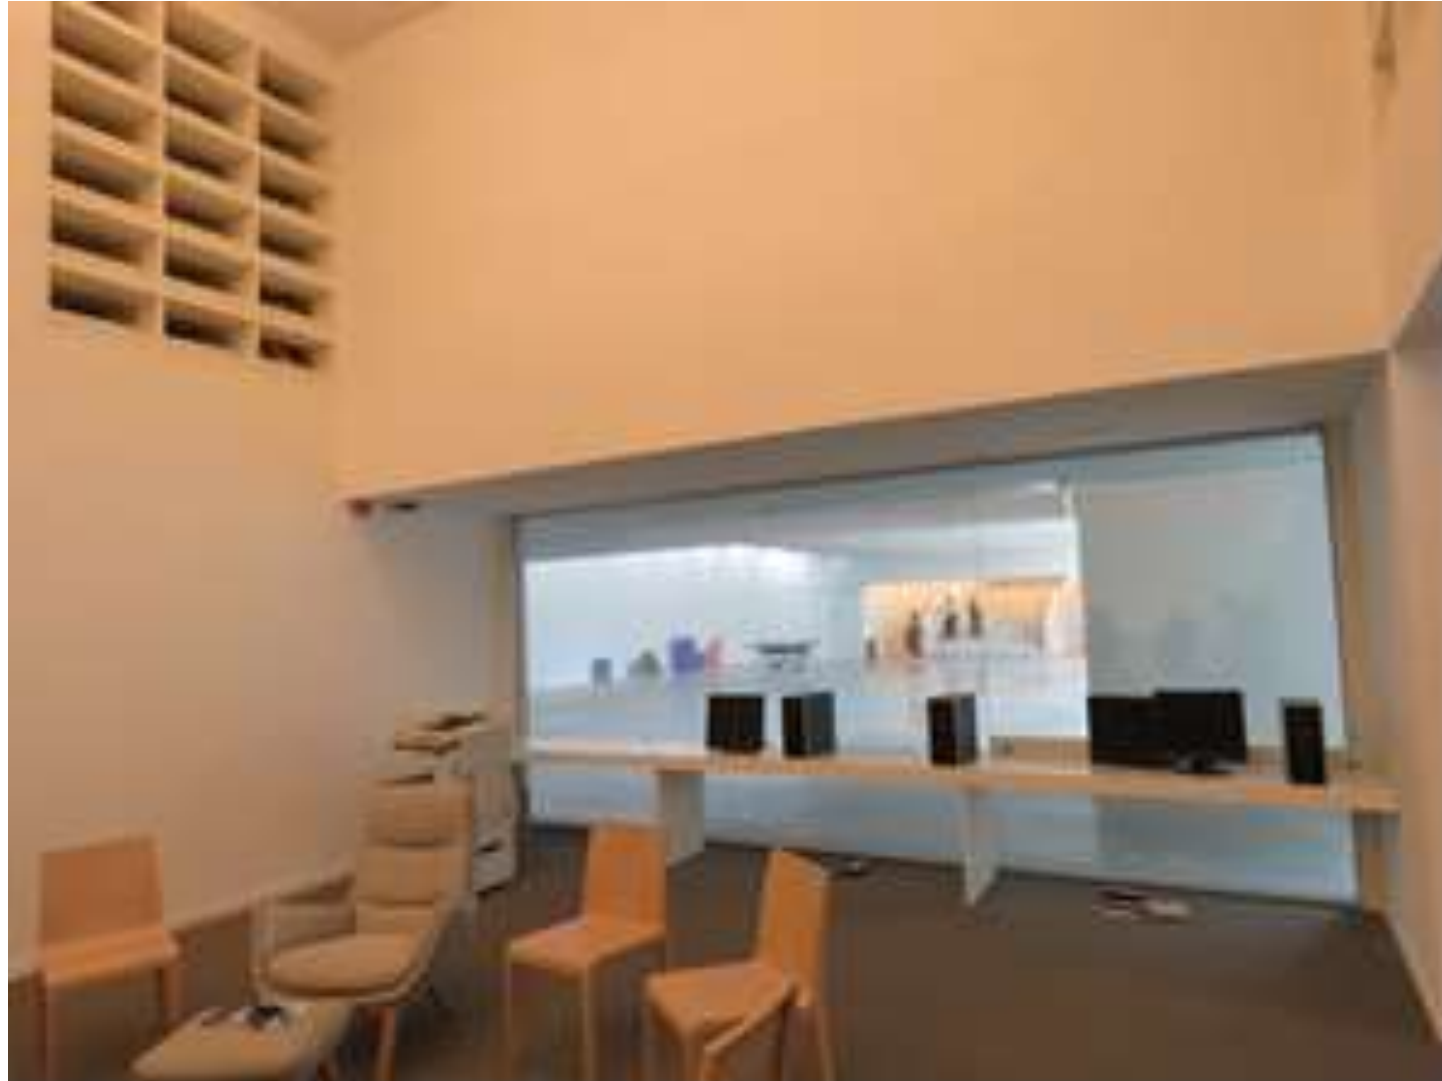
Az alábbi kép a könyvtár felöli oldalról készült. Itt volt az üvegfal előtt beépítve a tűzgátló függöny, és a tűzgátló függöny legördülése után a függöny hűtésére szolgáló vízzel oltó fejek. A vízzel oltófejek alatt számítógépek voltak.

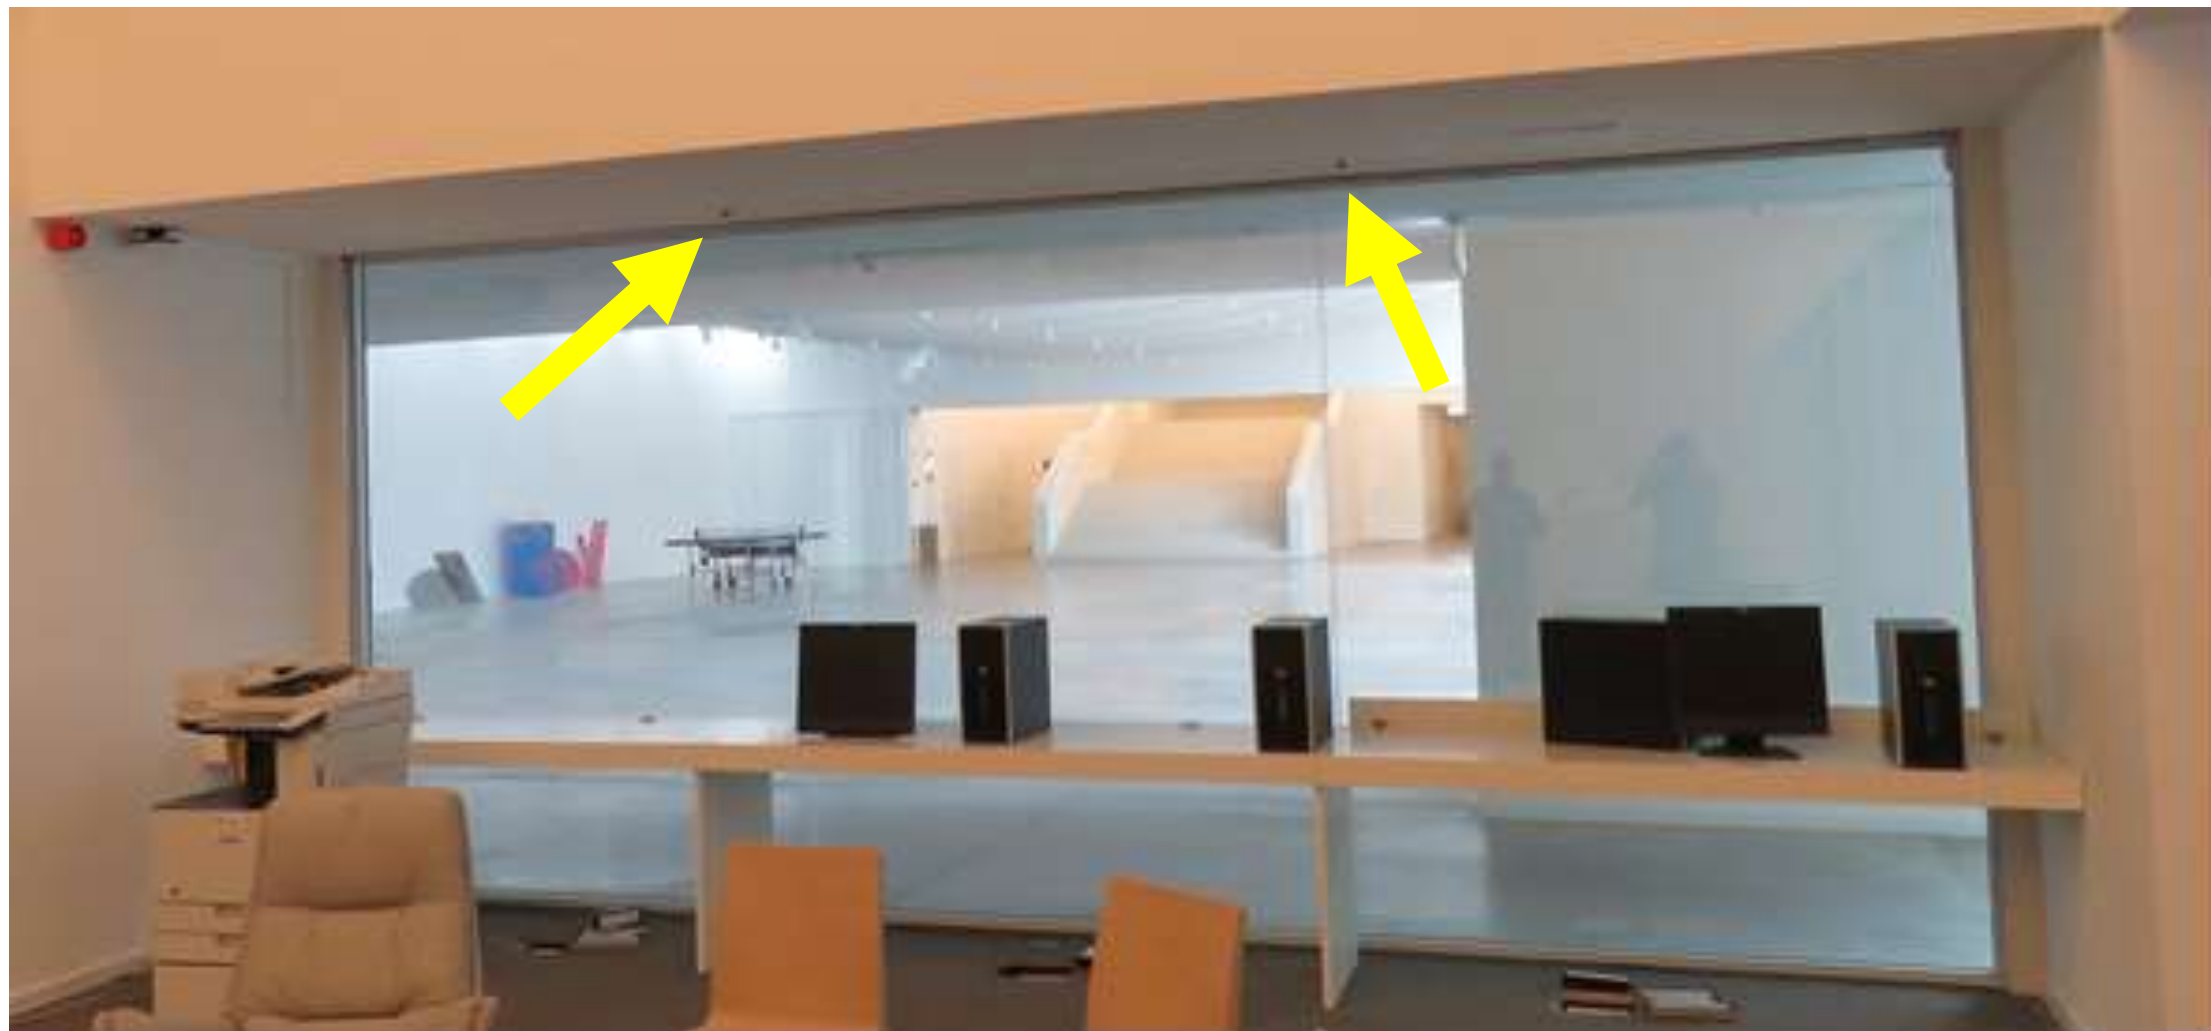
Az alábbi képen sárga nyilakkal jelöltem a tűzgátló függöny hűtésére szolgáló két nyitott szórófejet. Ezekből több mint öt percig ömlött a víz mire az egyik műszaki területen dolgozó munkatárs a sprinkler gépházban leállította a rendszert.

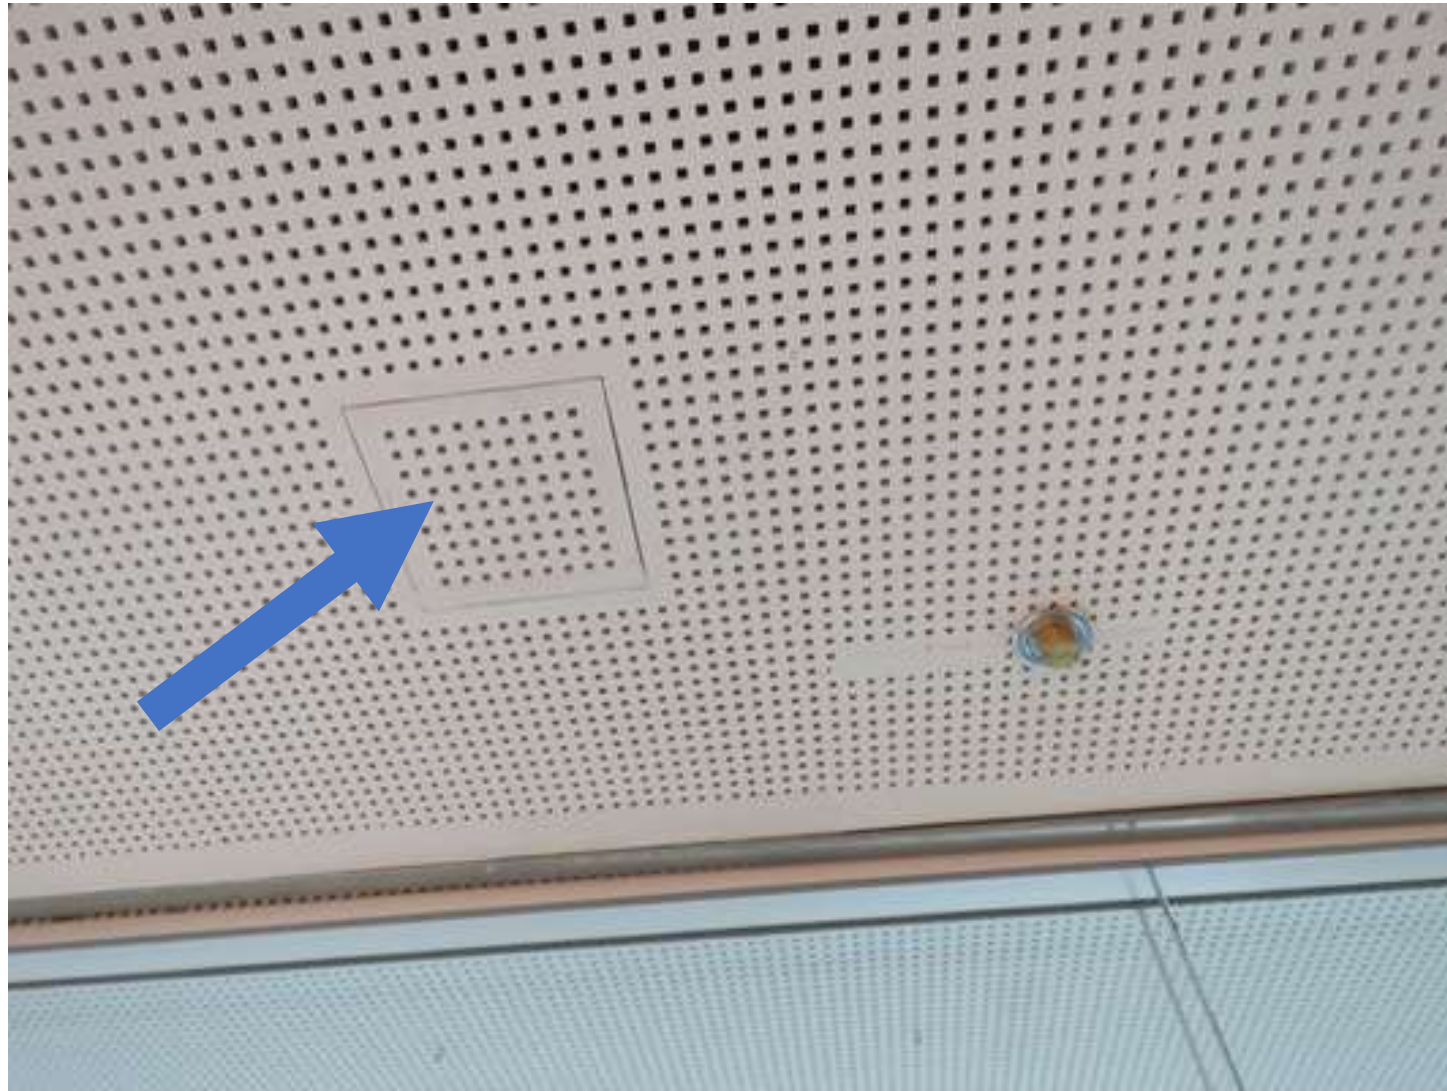
A szemlén az alábbi képen kék nyíllal jelölt szerelő ajtó felett találtam egy elzárószervizet, amivel a tűzgátló függöny vízhűtését biztosító szórófejek kiszakaszolhatóak voltak. Erről a tűzjelző és oltórendszert üzemeltető dolgozók nem tudtak.

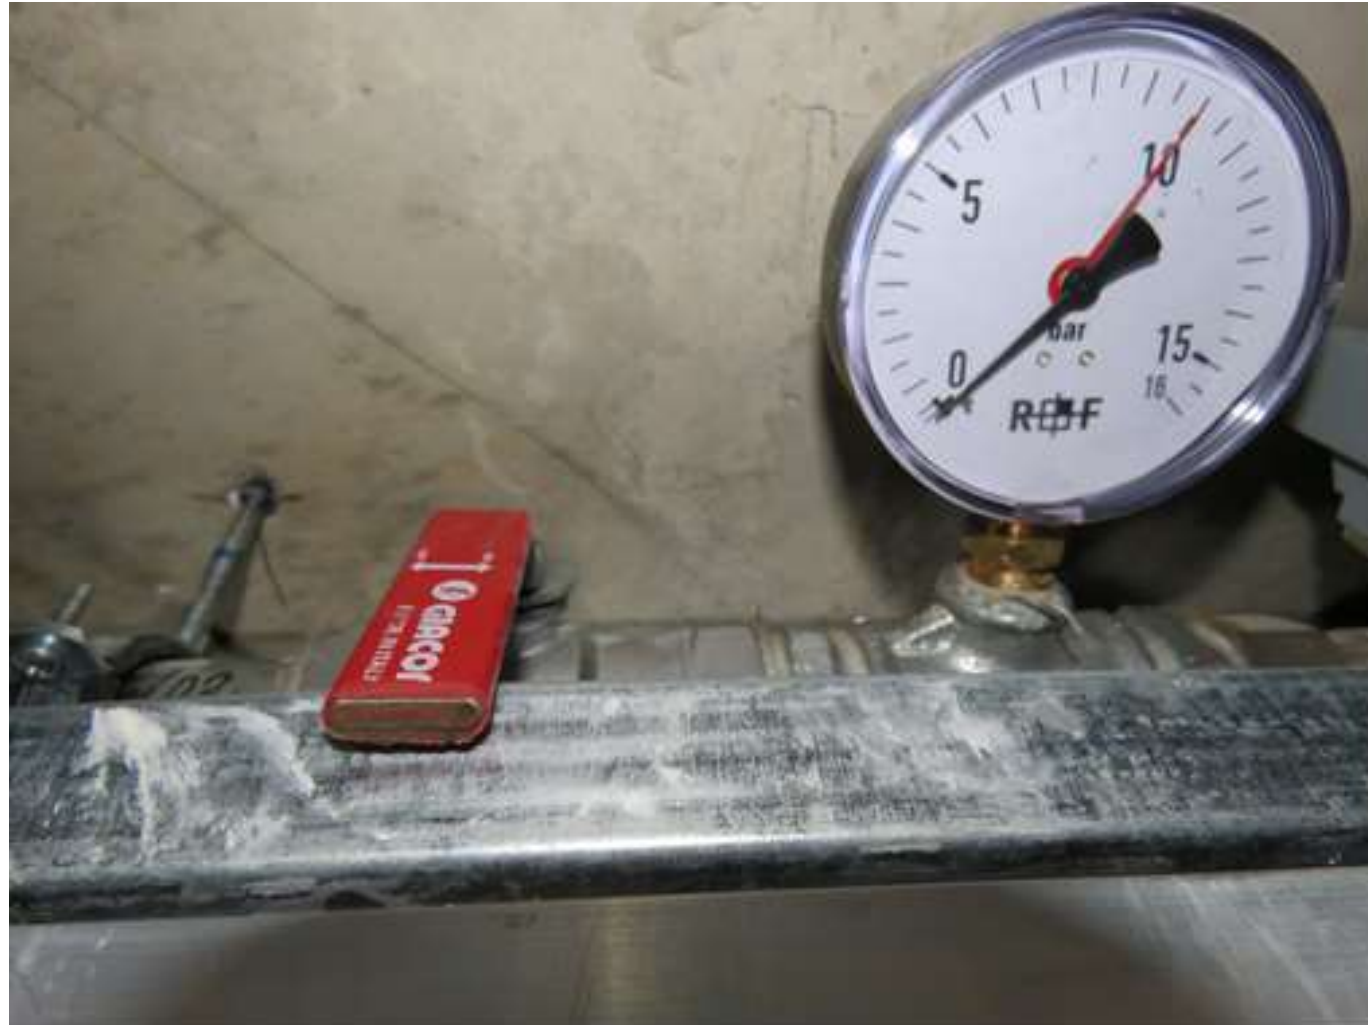
Az alábbi képen a szerelő nyílás mögött beépített elzárószerelvény látható. A tűzjelző központ felügyeletét ellátó portás helyiség szemben volt a könyvtárral. A tűzgátló függöny legördülésének megindulását azonnal észlelték, ha ismerik az elzáró szerelvény helyét működését még itt is beavatkozhattak volna.

- A másik mód, hogy a téves jelzés észlelése után a központnál megteszik a szükséges intézkedéseket a tűzgátló függöny és a hozzá tartozó vízfűggöny működésbe lépésének megelőzésére. A tűzgátló függöny legördülésének észlelésekor a könyvtárban az állmennyezet felett levő elzáró szerelvény azonnali elzárásával is megakadályozható lett volna az oltóvíz kijutása.

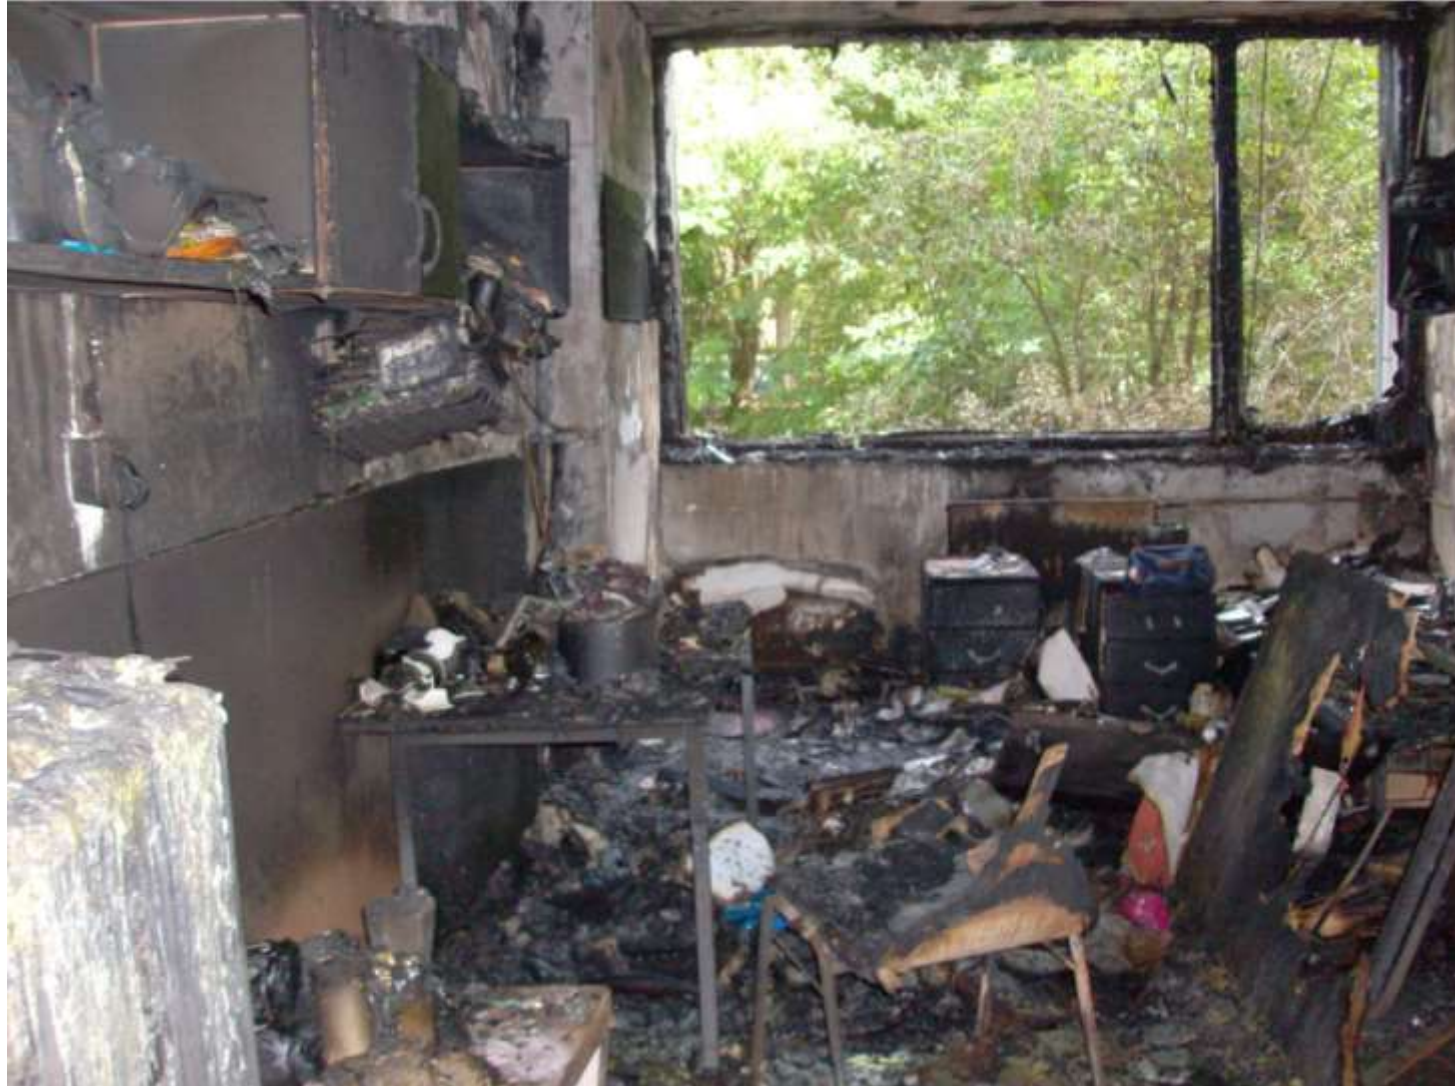
Így nézett ki a kiégett kollégiumi szoba. Az anyagveszteségek alapján jól látható, hogy itt hosszú ideig égett a tűz. A tűzjelző jól működött, és a tűzoltóság is csak néhány percre volt. De, akkor hogyan alakulhattak ki ilyen nagymértékű károk.

- A tűzjelző központban rögzített adatok alapján a tűzjelző első jelzése 18 óra 50 perc 14 másodperckor történt, közvetlen átjelzés volt a tűzoltóságra is. A tűzjelző pontosan megjelölte, hogy a tüzet a földszint 40-es helyiségben levő érzékelő detektálta. Abban a kollégiumi szobában nem tartózkodott senki.

- A tűzjelző felügyeletét ellátó portás a tűzoltóság felé a tűzjelzést azonnal ellenőrzés nélkül lemondta. Arra alaposan ki volt oktattva, hogy a tűzjelzést hogyan kell gyorsan lemondani a tűzoltóság felé, nehogy egy téves jelzés miatti vonulás miatt ki kelljen fizetni a vonulás költségeit.

- A portás a tűzjelzés lemondása után sem ellenőrizte, hogy a beérkező jelzések valós tűz miatt történtek-e. Erre már nem oktatták ki elég alaposan!
- A tűzjelzés 18 óra 59 perckor történt, amikor a kollégiumi szoba ablakán már kitörtek a lángok és a folyosó teleszaladt füsttel. (A jelzést nem a portás adta...)

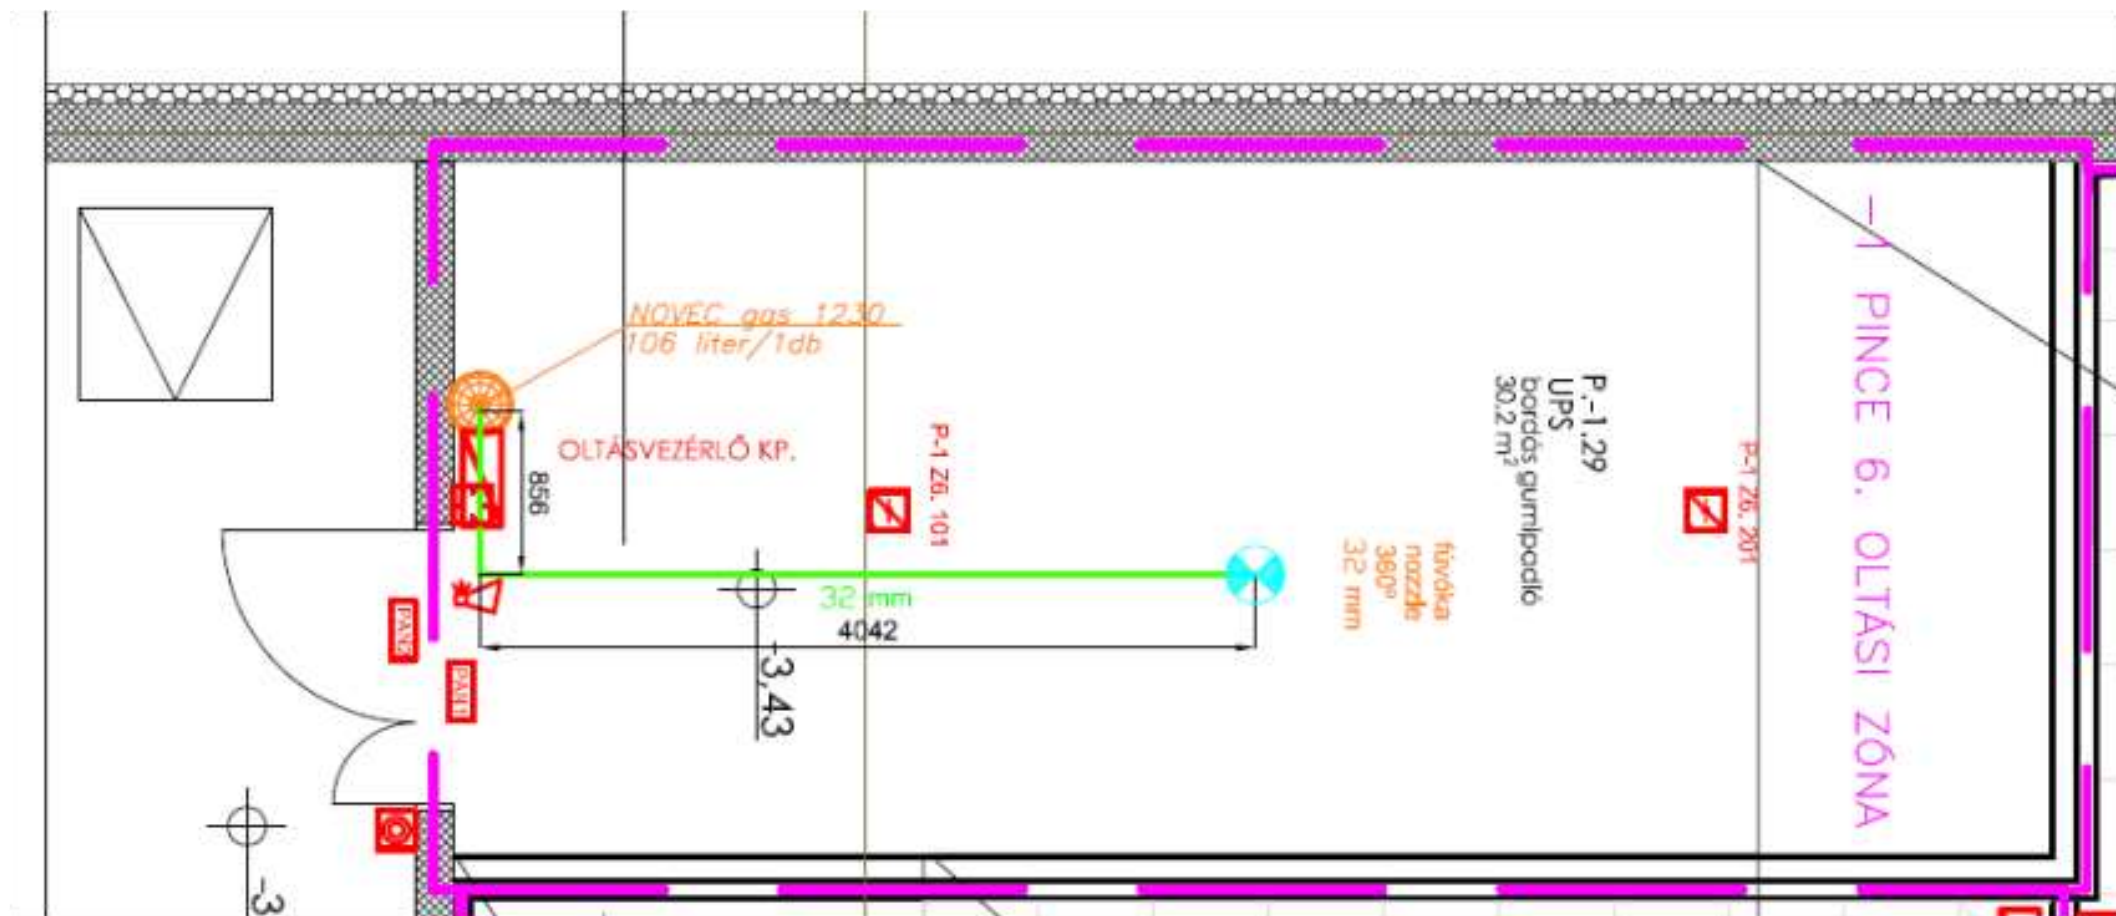
A szerver helyiségben a nagyértékű eszközök védelme és az üzemfolytonosság biztosítása céljából tűzjelző és gázzal oltóberendezés is létesült. A tervek alapján a helyiségben levő két érzékelőnek két külön hurokra kellett volna kerülni és az oltás *csak a két egymástól független hurok egymást követő jelzésére vagy a kézi indító aktiválásakor indul.*

- Az egyik szerverben egy kisebb tűz keletkezett.
- A tűzjelző tette a dolgát, korai fázisban megtörtént a tűz észlelése és a tűz jelzése is.
- A gázzal oltó berendezés viszont automatikusan nem indult el.
- A tüzeset utáni vizsgálat alapján ennek az volt az oka, hogy a helyiségben levő érzékelők a tervektől eltérően egy hurokra lettek bekötve. Ezt az évek óta használatban levő létesítményben senki nem vette észre.
- A dolgozókat nem oktatták a gázzal oltó berendezés működéséről. Nem tudták, hogy az ajtó melletti nyomógombbal el lehet indítani az oltást.
- A tüzet porral oltókkal oltották el. A rendkívül korrozív oltópor minden helységben üzemelő berendezést tönkre tett.
- A létesítmény tűzvédelmi szabályzatában a tűzvédelmi berendezésekről semmilyen információ nem volt.

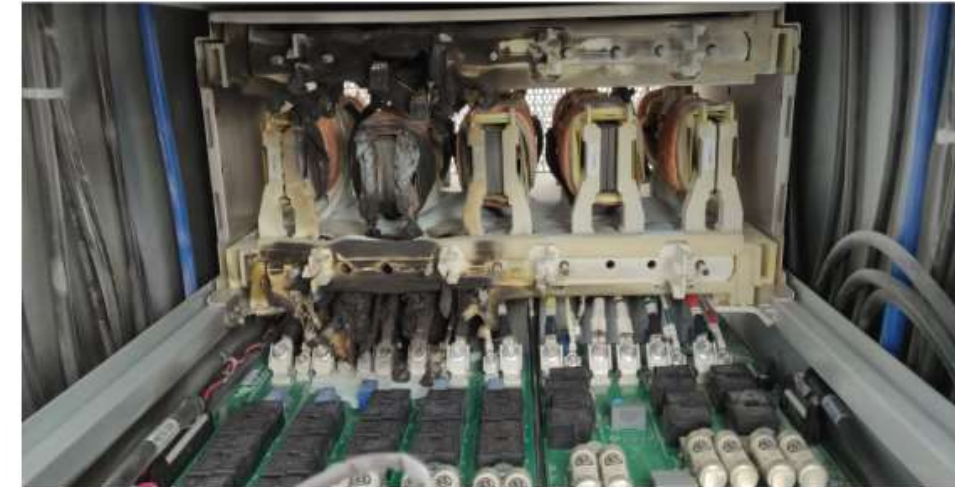
Szerver UPS1 (gyári szám: 1970000055) képek

- UPM1 modul – a megégett panelek kiszereését követően

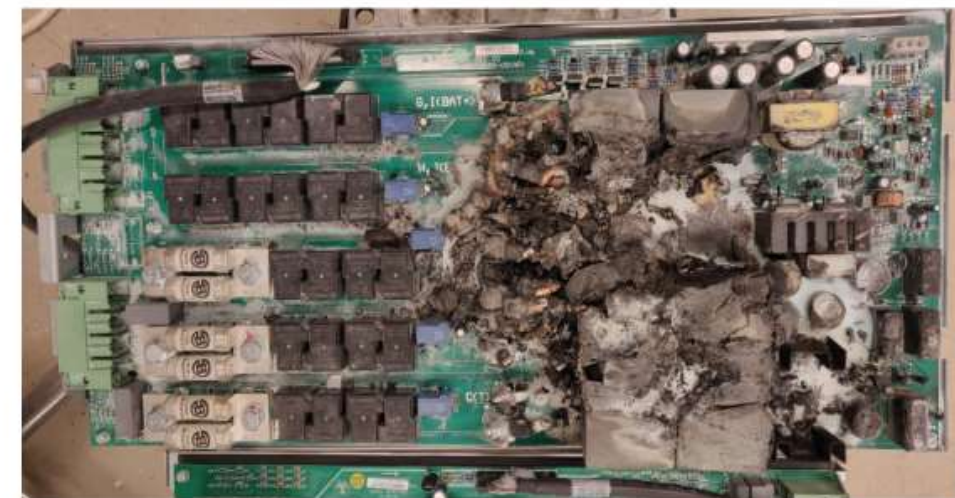
- UPM1 kiszereelt Rectifier I/O board – a tűz okozója
