# MEZŐGAZDASÁGI MUNKAGÉPEK GYULLADÁSÁNAK MŰSZAKI OKAI

OZSVÁR ZOLTÁN

IGAZSÁGÜGYI MŰSZAKI SZAKÉRTŐ

KECSKEMÉT 2023. JÚLIUS 5.

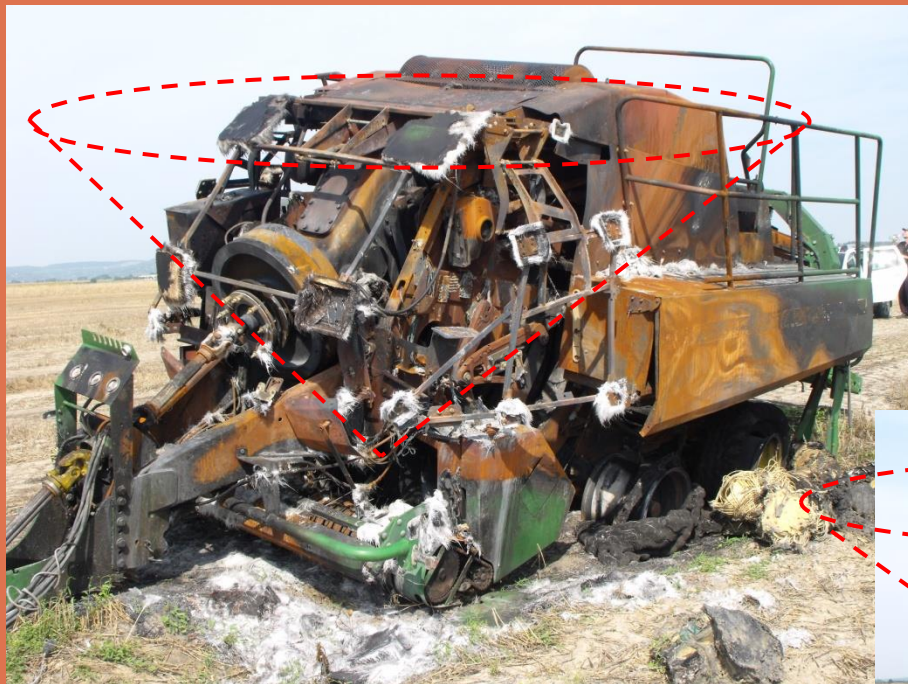
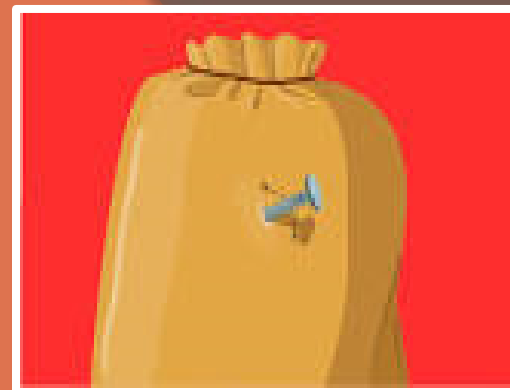
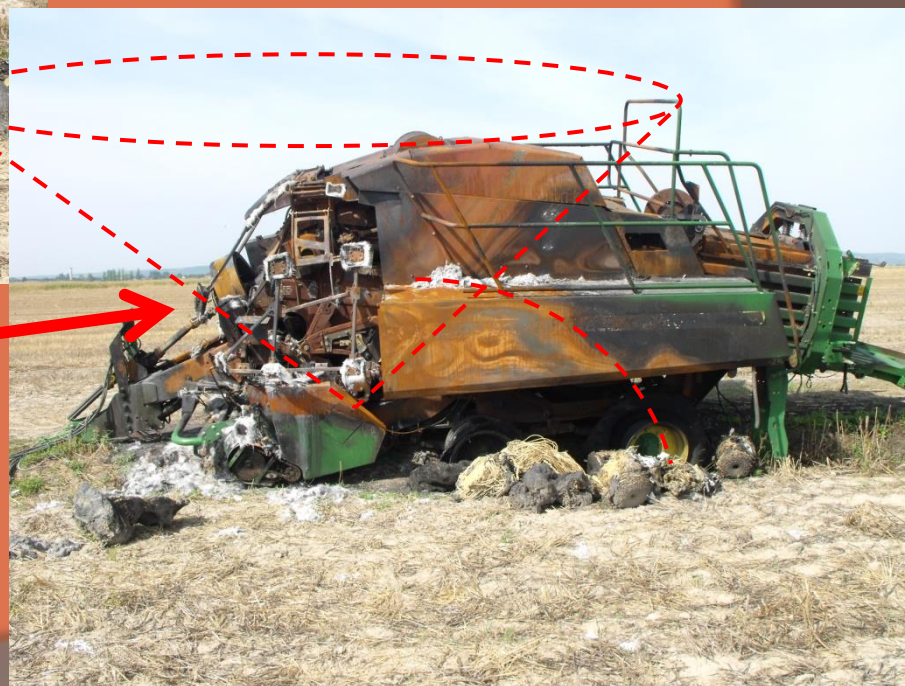
JD L 1534 KOCKABÁLÁZÓ

A LÉGÁRAMLAT IRÁNYA

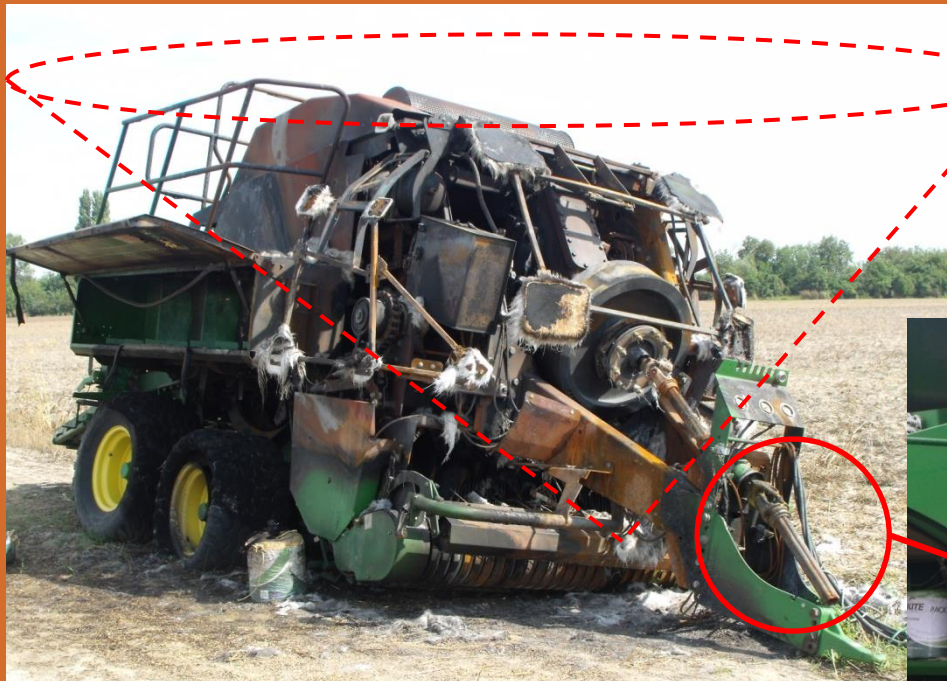
A KARDÁNTENGELYT NEM ÉRHETTE A TŰZ

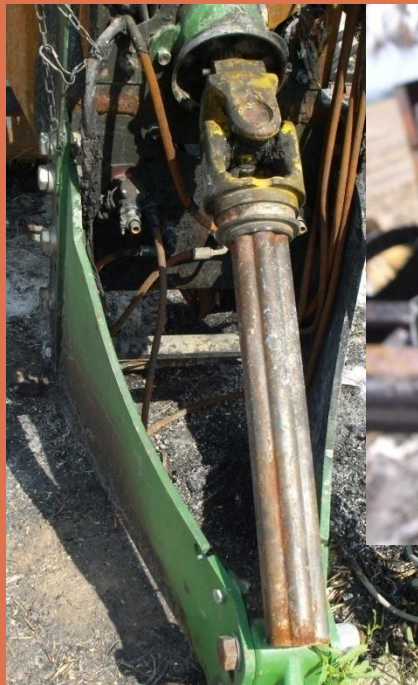
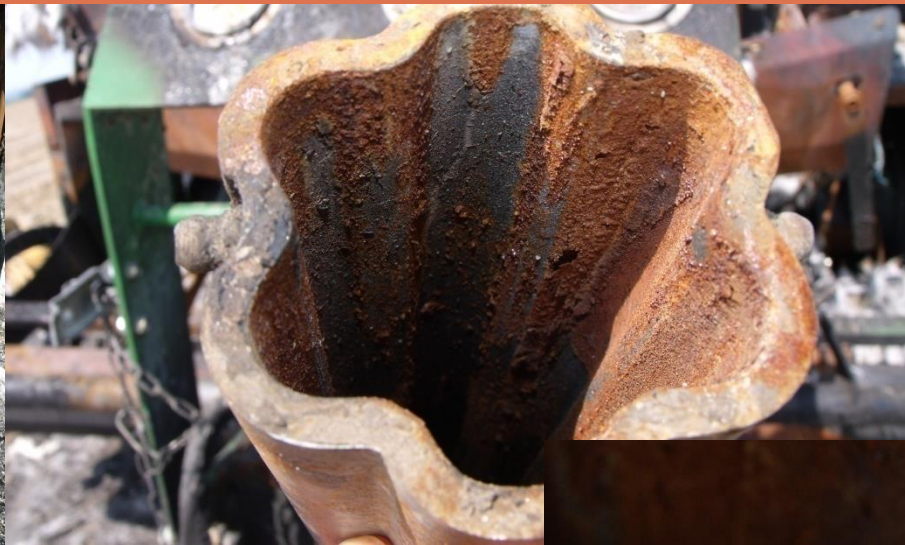
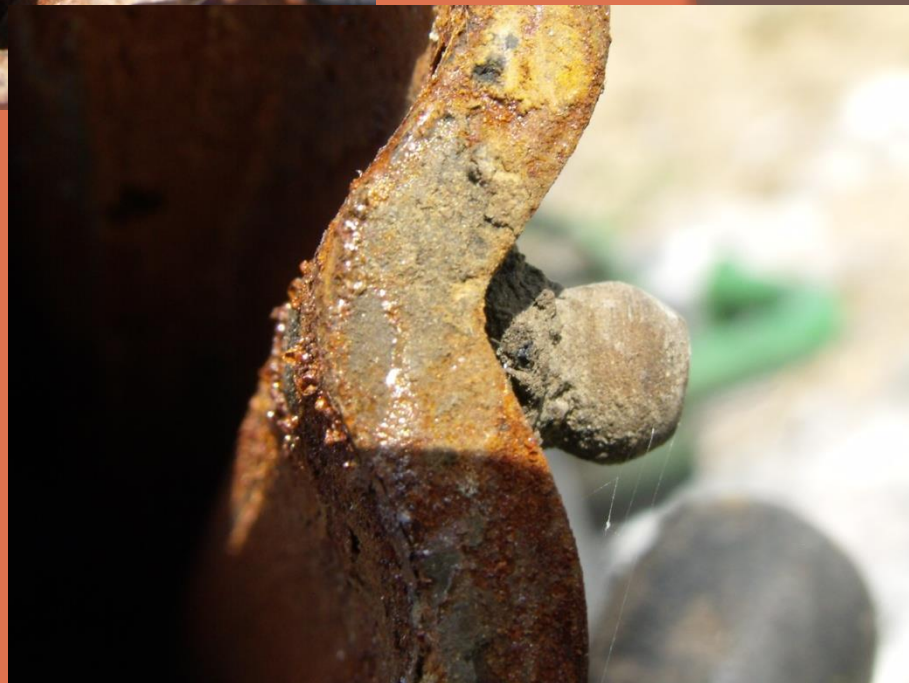
A PROFILOS KARDÁNTENGELYEN  
ÉS TENGELYBEN ILYEN MÉRTÉKŰ  
KORRÓZIÓ EGY HÉT ALATT NEM  
JÖHET LÉTRE

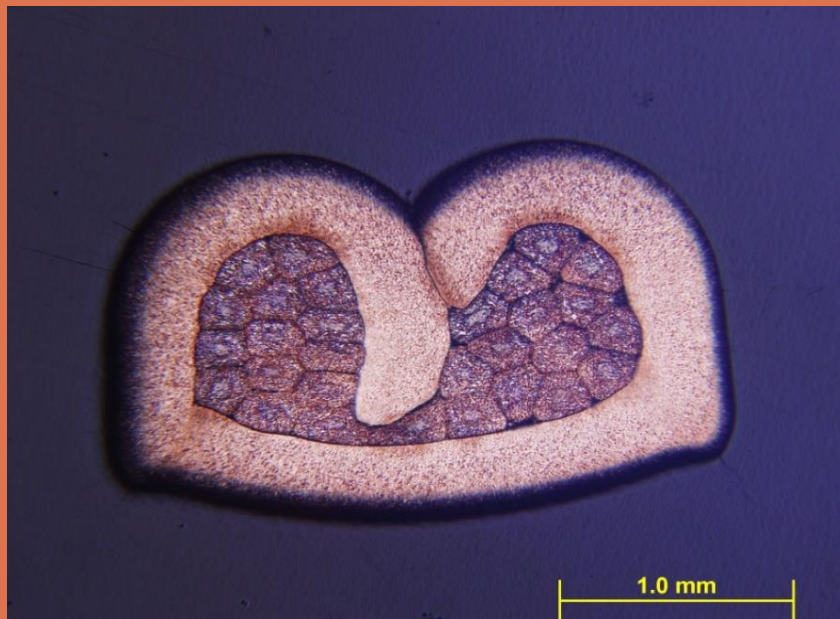
A felvétel egy kábelsaru és a belepréselt sodrott, elemi szálakból készült vörösréz vezeték metszetét mutatja normál állapotban.

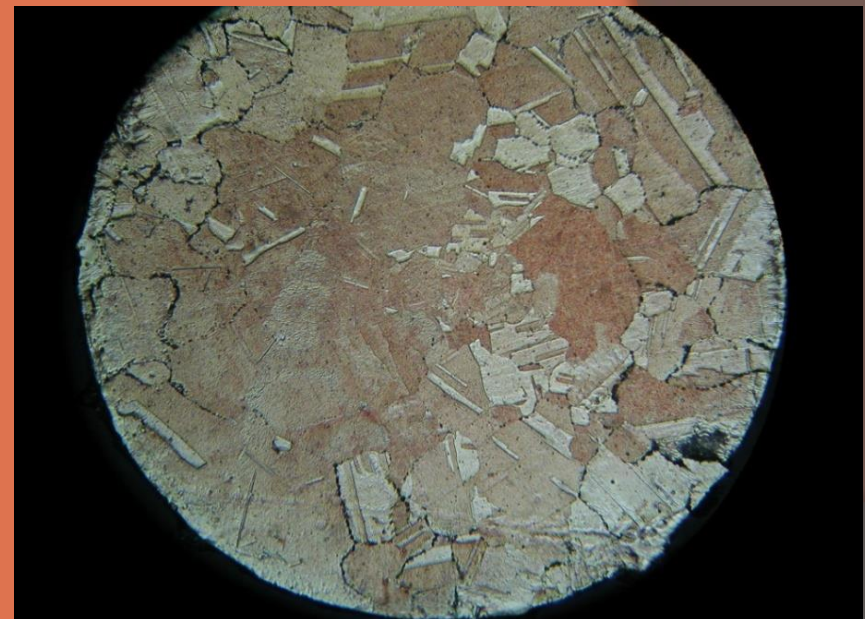
A 450°C hőmérséklet fölé felmelegedett vörösréz elemi szál átkristályosodott metszeti képe

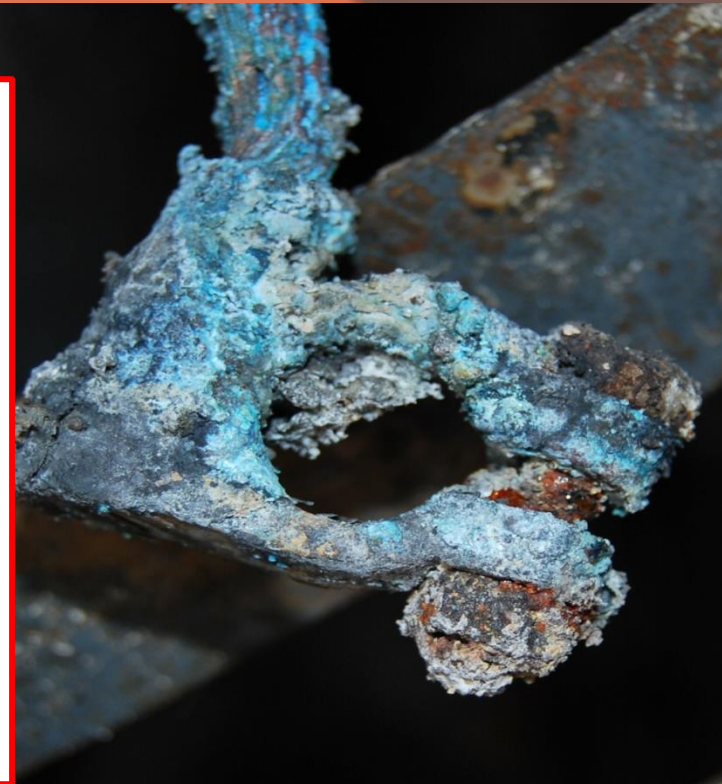
A PVC alapanyagú szigetelések égése folyamán a gyulladás helyén, a rézvezetéken esetenként zöld elszíneződéssel járó klór kicsapódás figyelhető meg. A PVC öngerjesztett bomlása 168 [°C] -nál indul meg és e fölötti hőmérsékleten már megállíthatatlan. A folyamat során a bomlott anyag elektromos vezetővé válik és csak később alakul ki az elszenesedés.

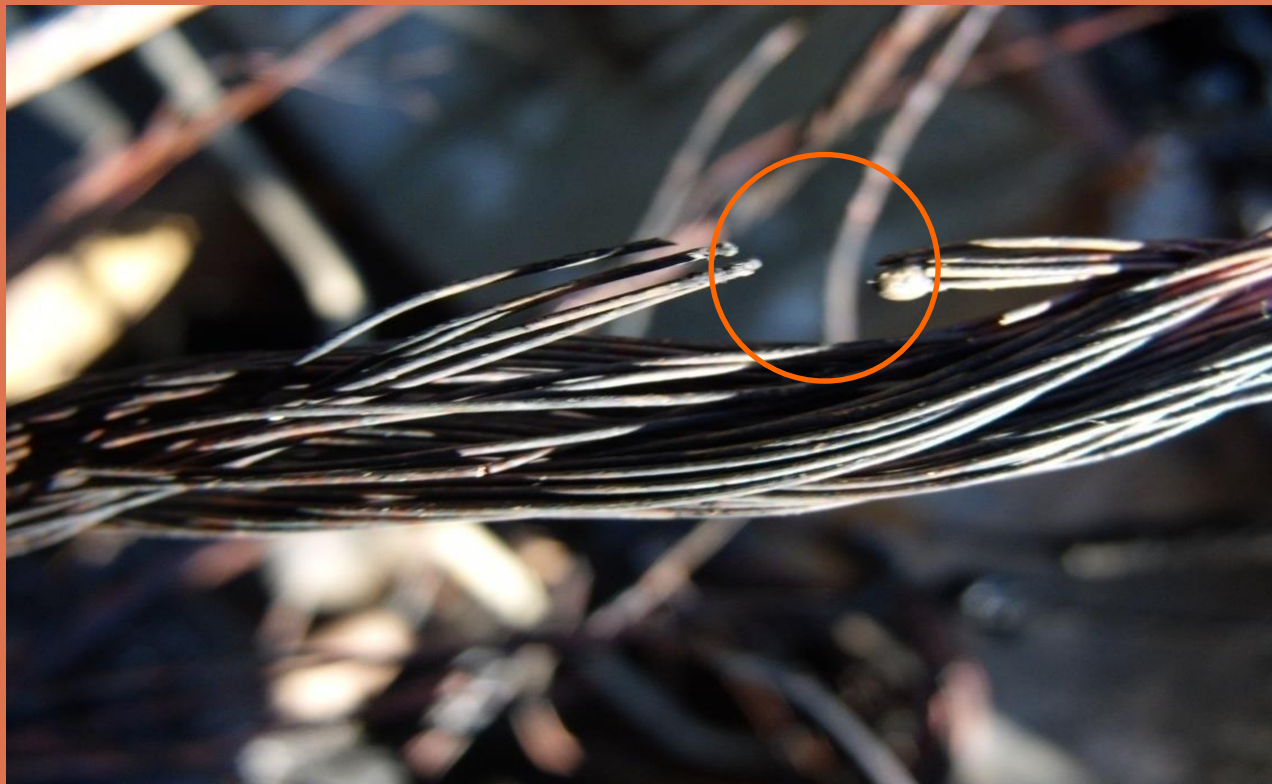
A testzárlat kialakulásának helyén intenzívebb a hőmérséklet emelkedése. Az olvadási hőmérsékletig emelkedett áramvezető helyen „göb” képződik. A belső áramterhelés miatti melegedést igazolja még, hogy amennyiben a hőhatás kívülről érkezik, akkor a periférián lévő elemi szálak is kivörösödtek volna.

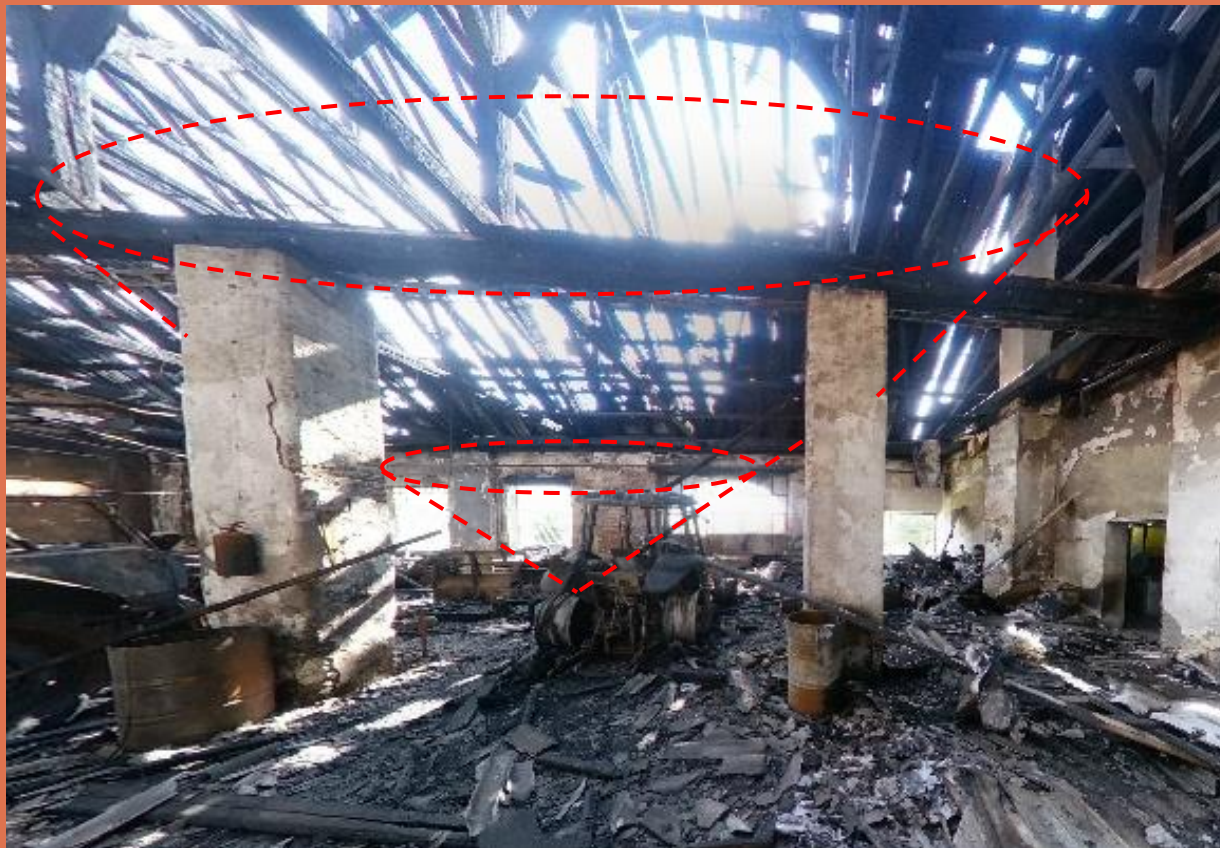
2022. 09.17. KOCS

A pillérekén jól azonosítható az égéskúp metszete, a hőterjedés nyoma. A csúcsára állított kúp a gyulladás környezetére mutat.

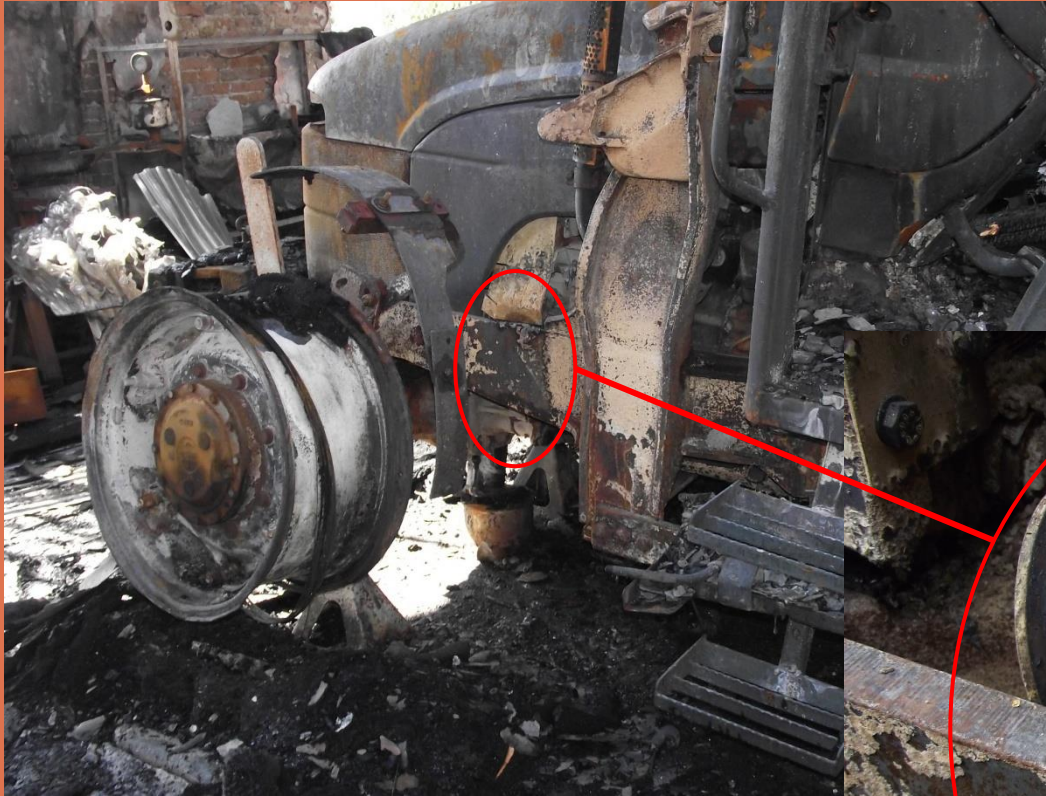
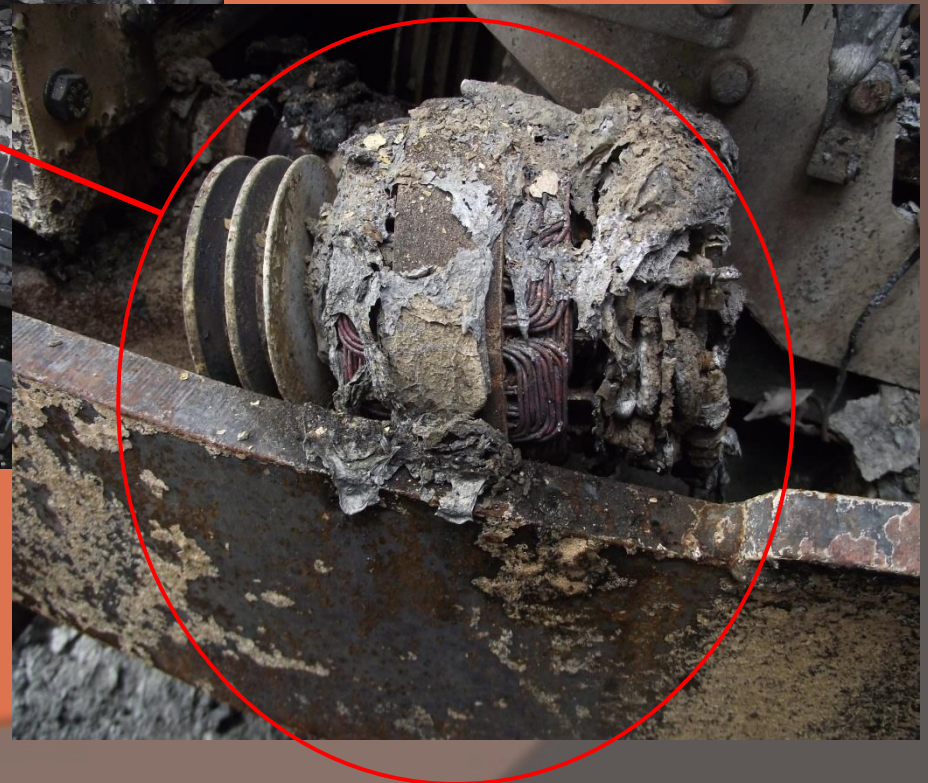
A generátor környezetében létrejött erős, intenzív hőterhelés nyoma a konzolon. Villamos műszaki hibára jellemző égésnyom.

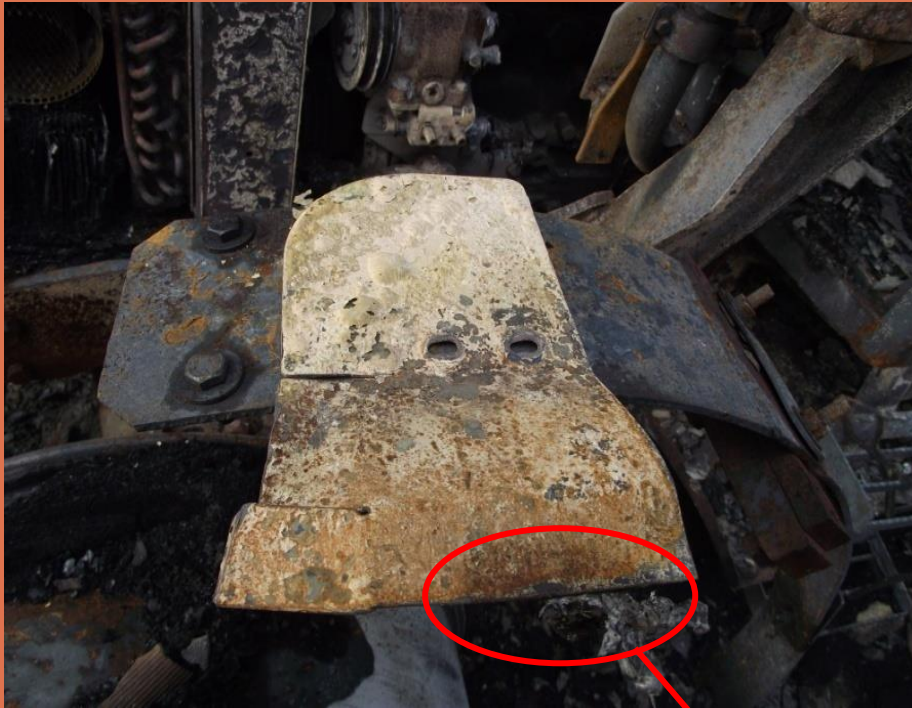
Koromkicsapódás a védőlemez generátor felőli oldalán.

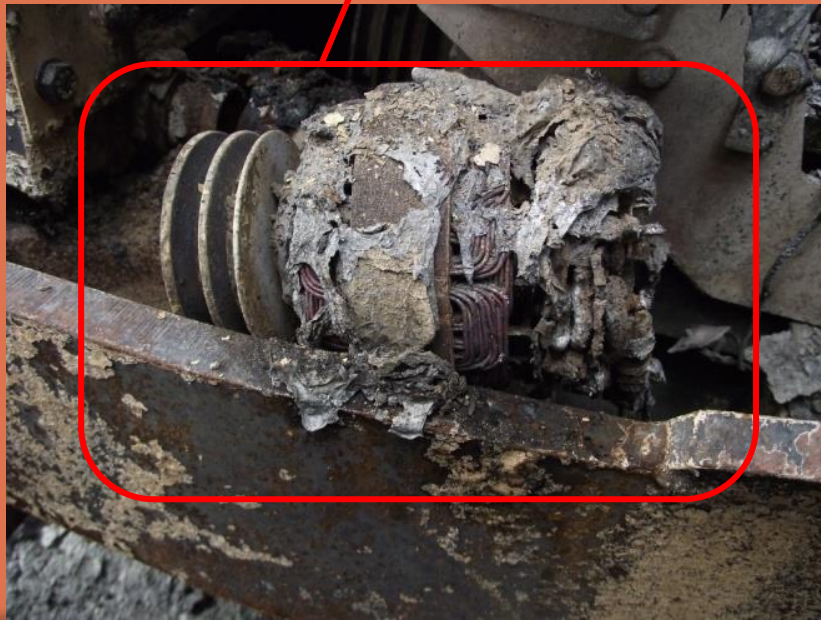
- A TŰZ KELETKEZÉSI HELYE
- INDÍTÓMOTOR
- GYÚJTÁSKAPCSOLÓ

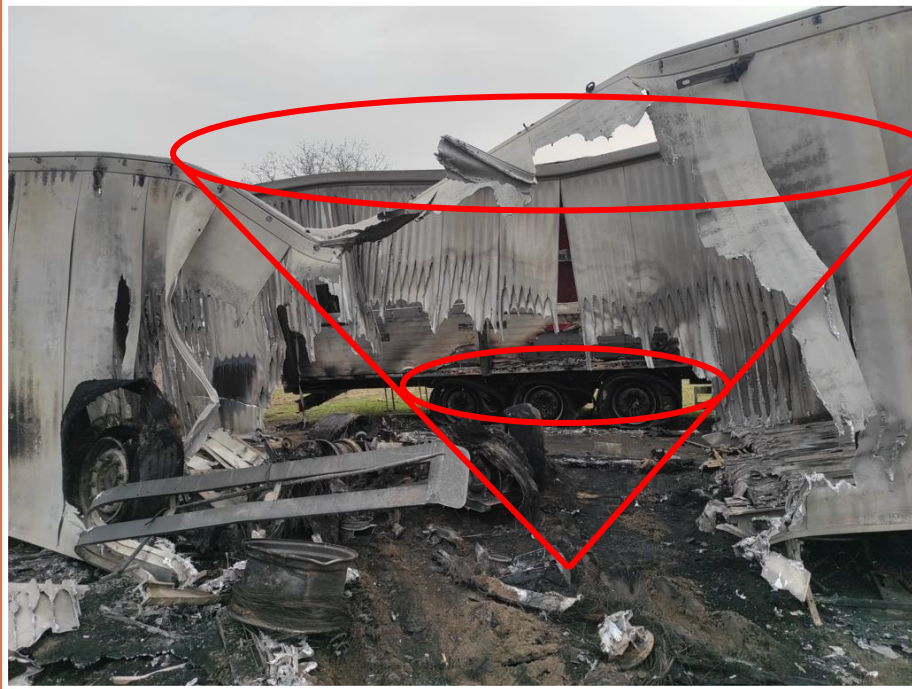
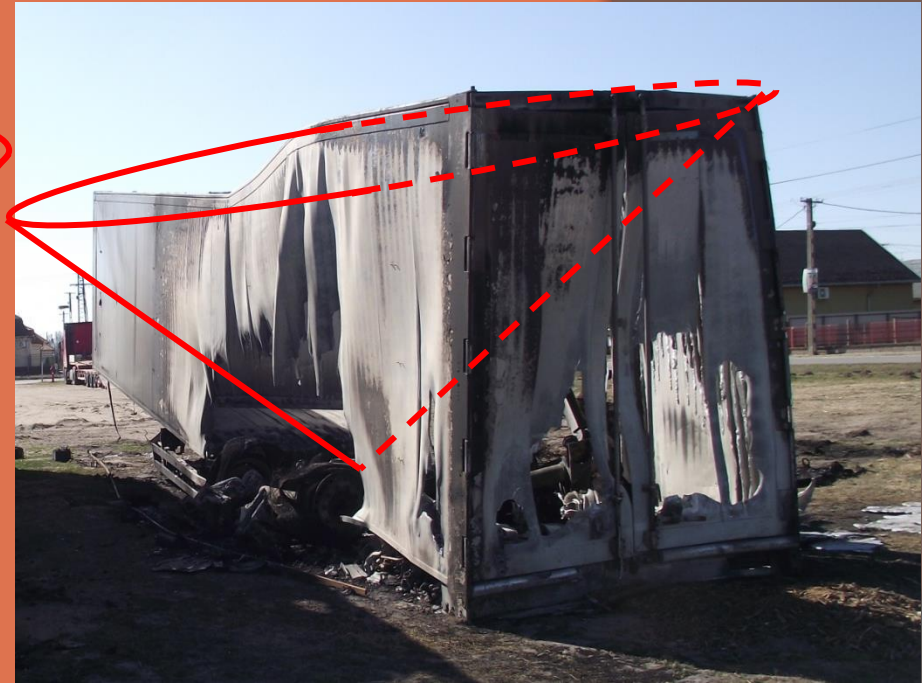
Akkumulátor cellazárlat miatt keletkezett a tűz

A pótkocsin lévő Manitou MT 732 típusú teleszkópos homlokrakodó égett ki, a tűz több mint 24 órás lappangás után következett be.

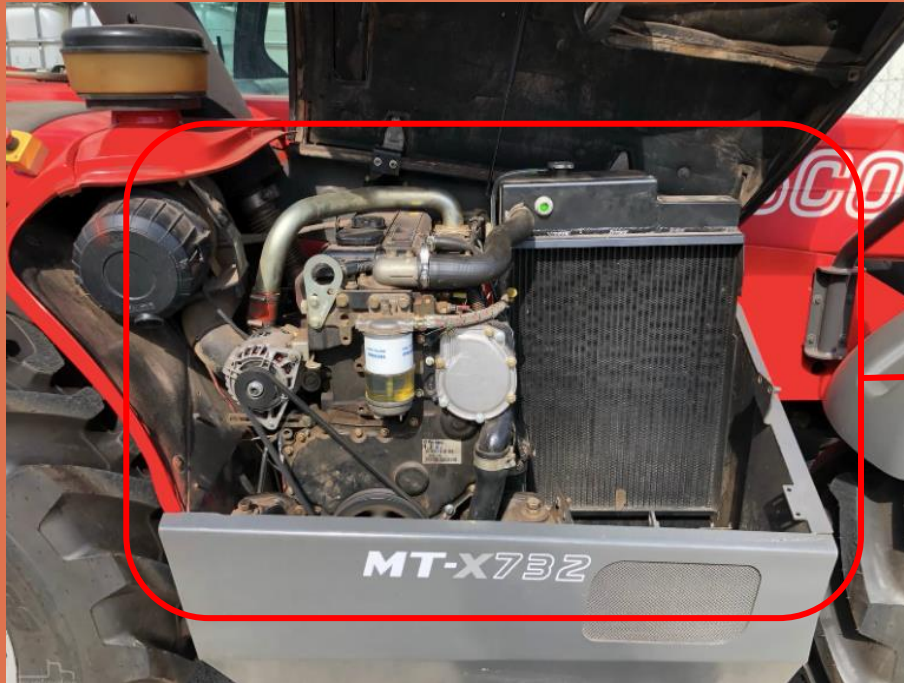
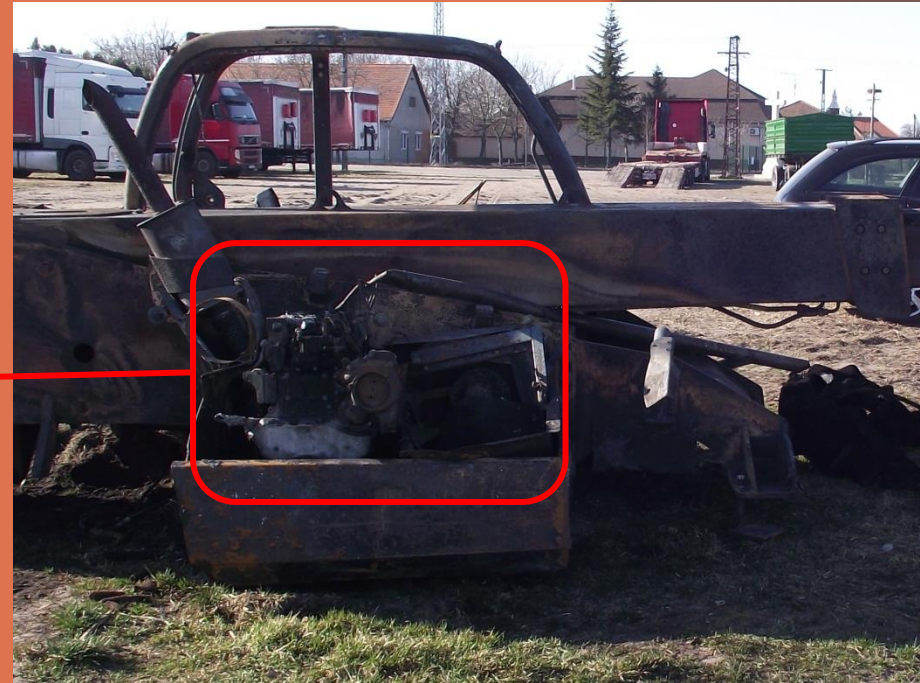
Az égésnyomok alapján a tűz a motortérben keletkezett az akkumulátor szoros környezetében

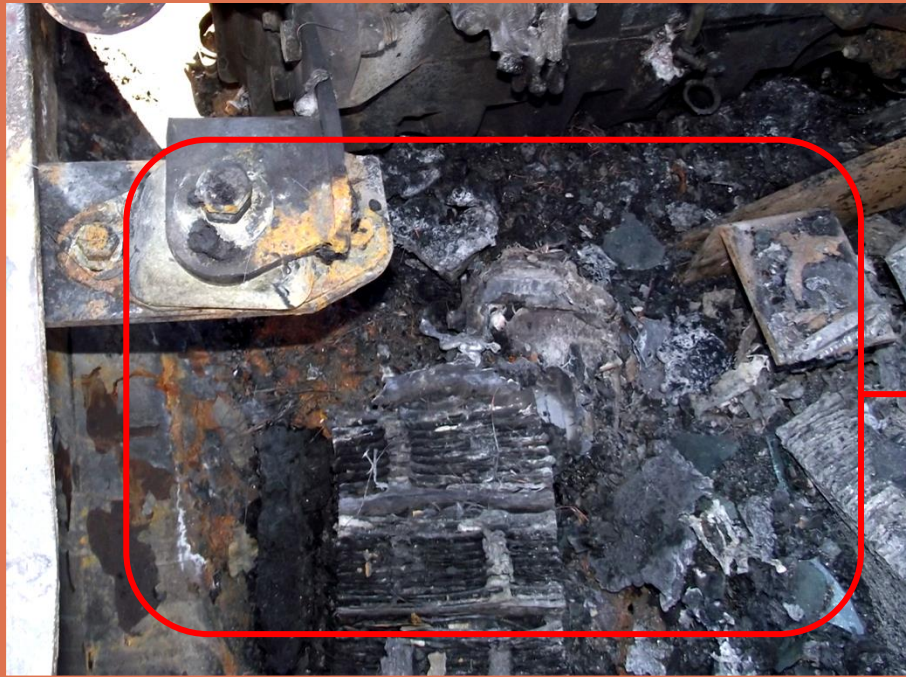
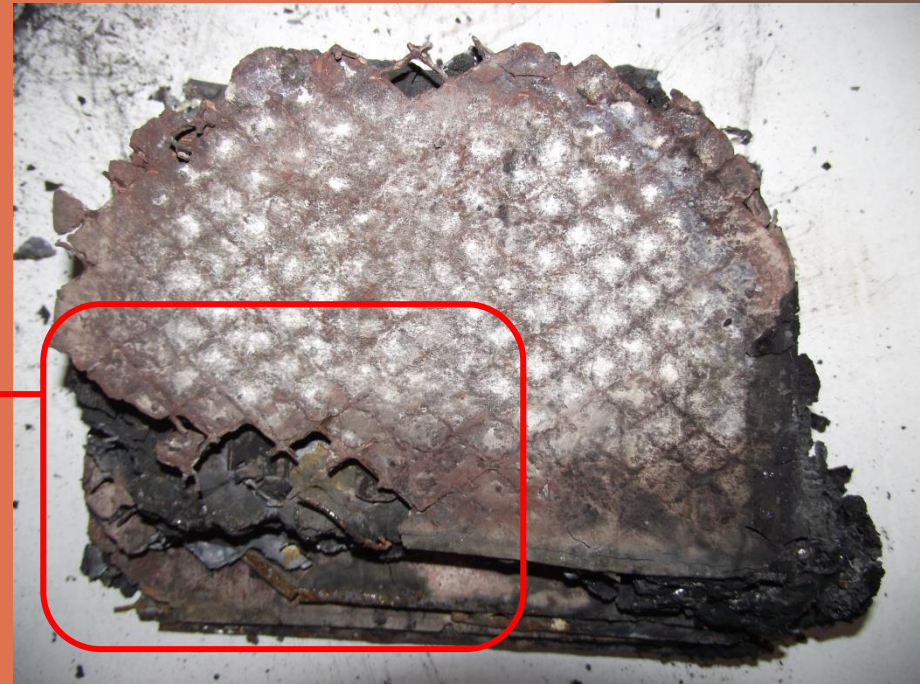
Intenzív, heves égési folyamatra utaló nyomok a konzolon. Az akkumulátorra kapcsolt főkábeleken, illetve sarukon rendellenes kimelegedés nem volt.

Az akkumulátort kiépítve és megbontva azonosíthatóvá vált az akkumulátor alsó síkjában működő hőforrás nyoma.

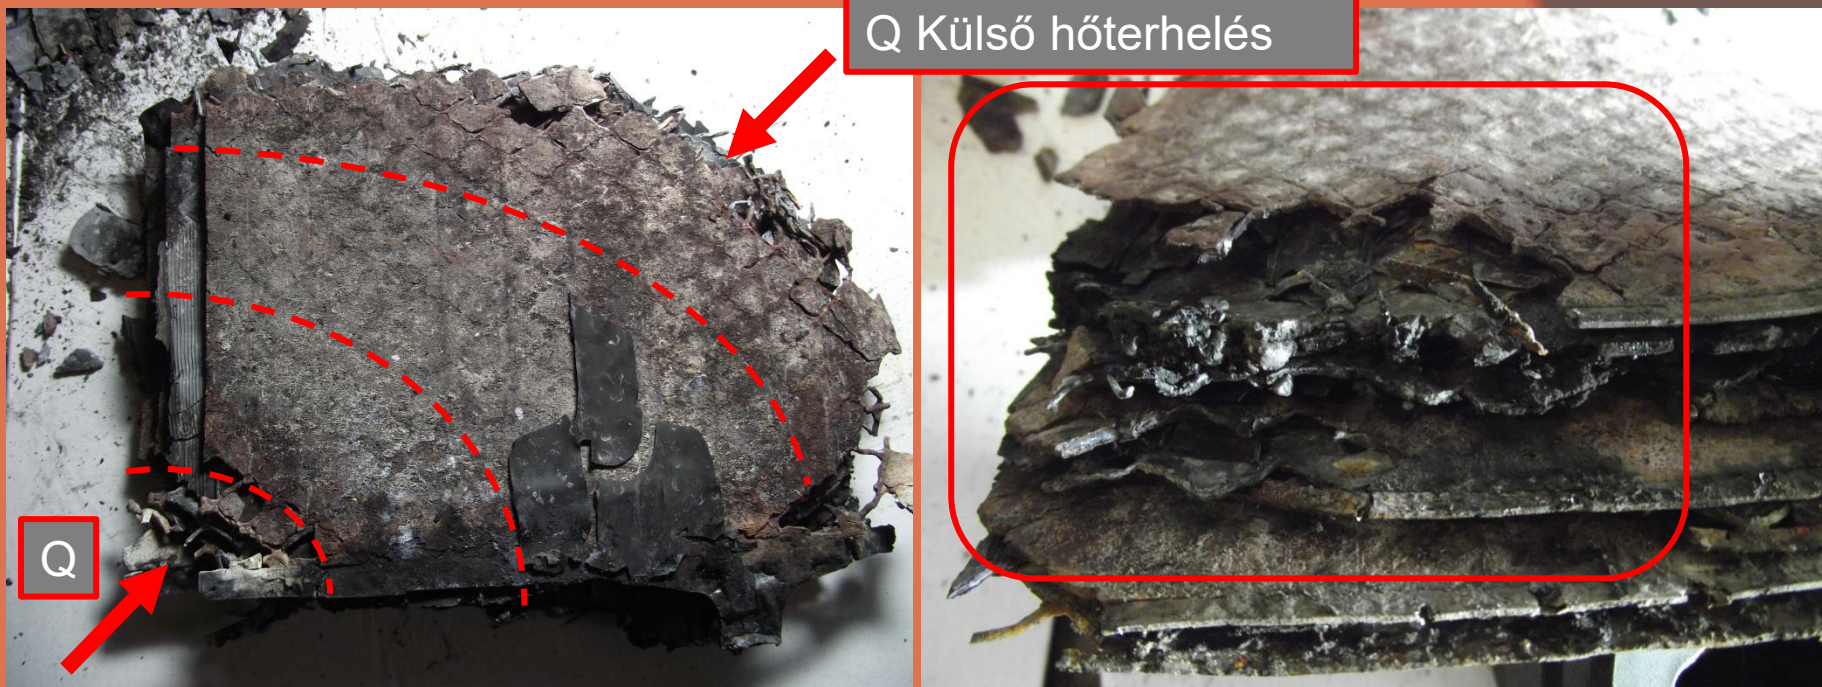
A sarokból induló hőterjedés jól azonosítható, az akkumulátor belsejéből induló égésnyomokon túl a külső környezet hőterhelésétől származó égésnyomok is keletkeztek

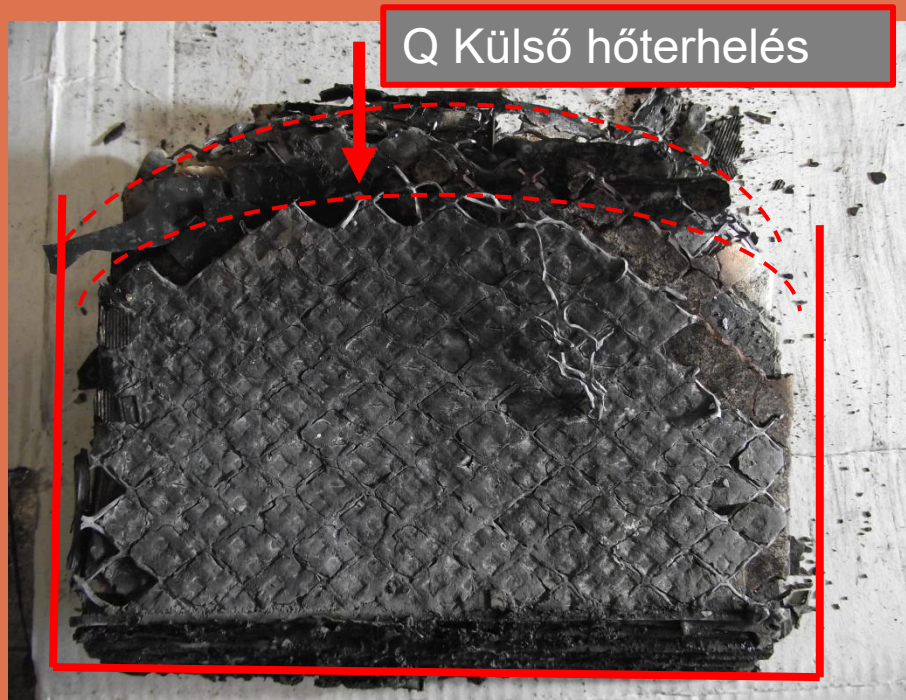
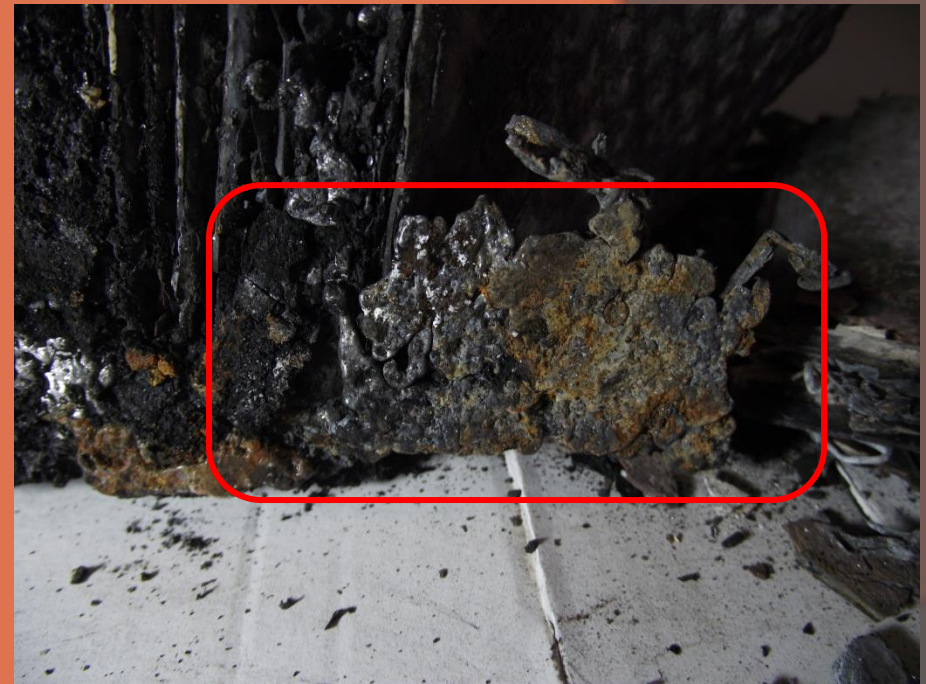
Az akkumulátor alsó részén összefolytak az ólomlemezek, belső hőforrás működésére utaló jelenség, cellazárlat következtében. A gyulladás előtt az akkumulátort töltötték.

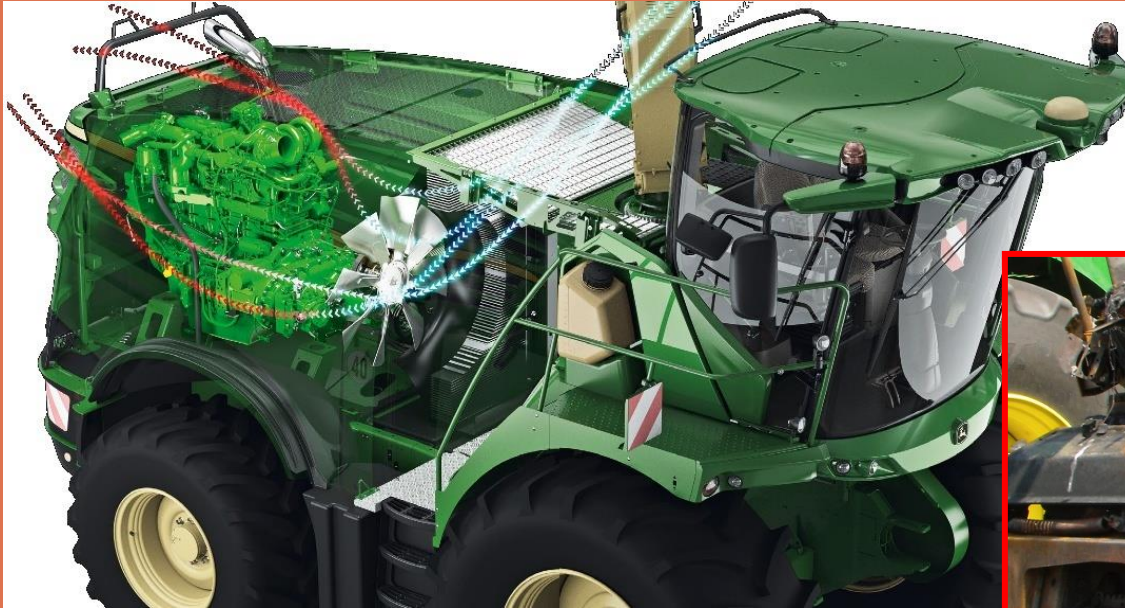
Intenzív lefolyású égésre utaló nyomok a munkagép menetirány szerinti bal első kereke mögötti területen a szíjhajtás burkolatán, illetve annak környezetében

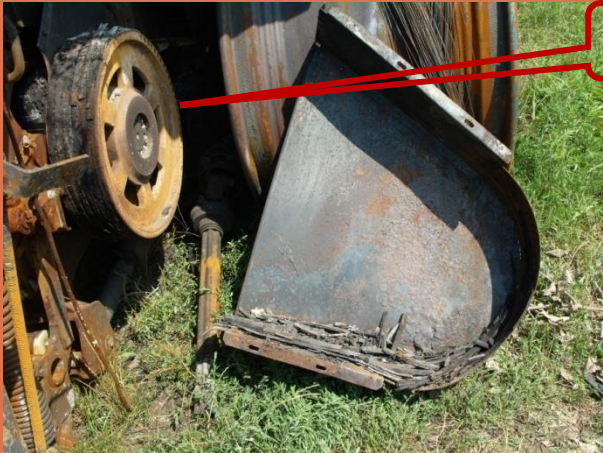
Kormozódás nyoma a meghajtó dobon

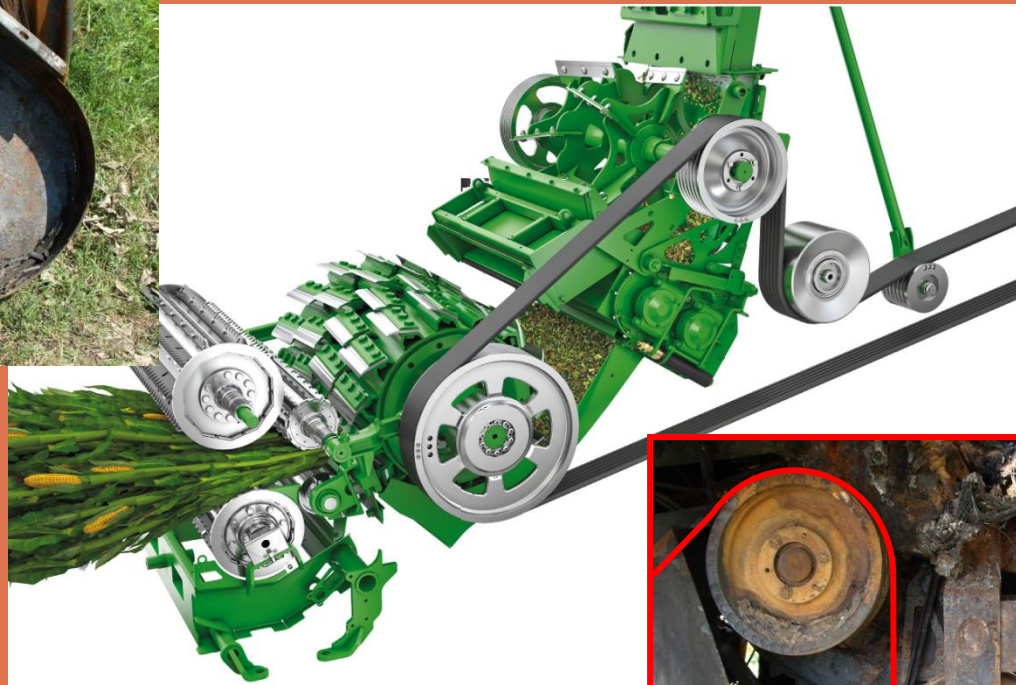
A hatbordás szíj nyomvonalának vizsgálatakor a terelőgörgőn azonosított elváltozások vezettek el a tűzkeletkezés okának megfejtéséhez

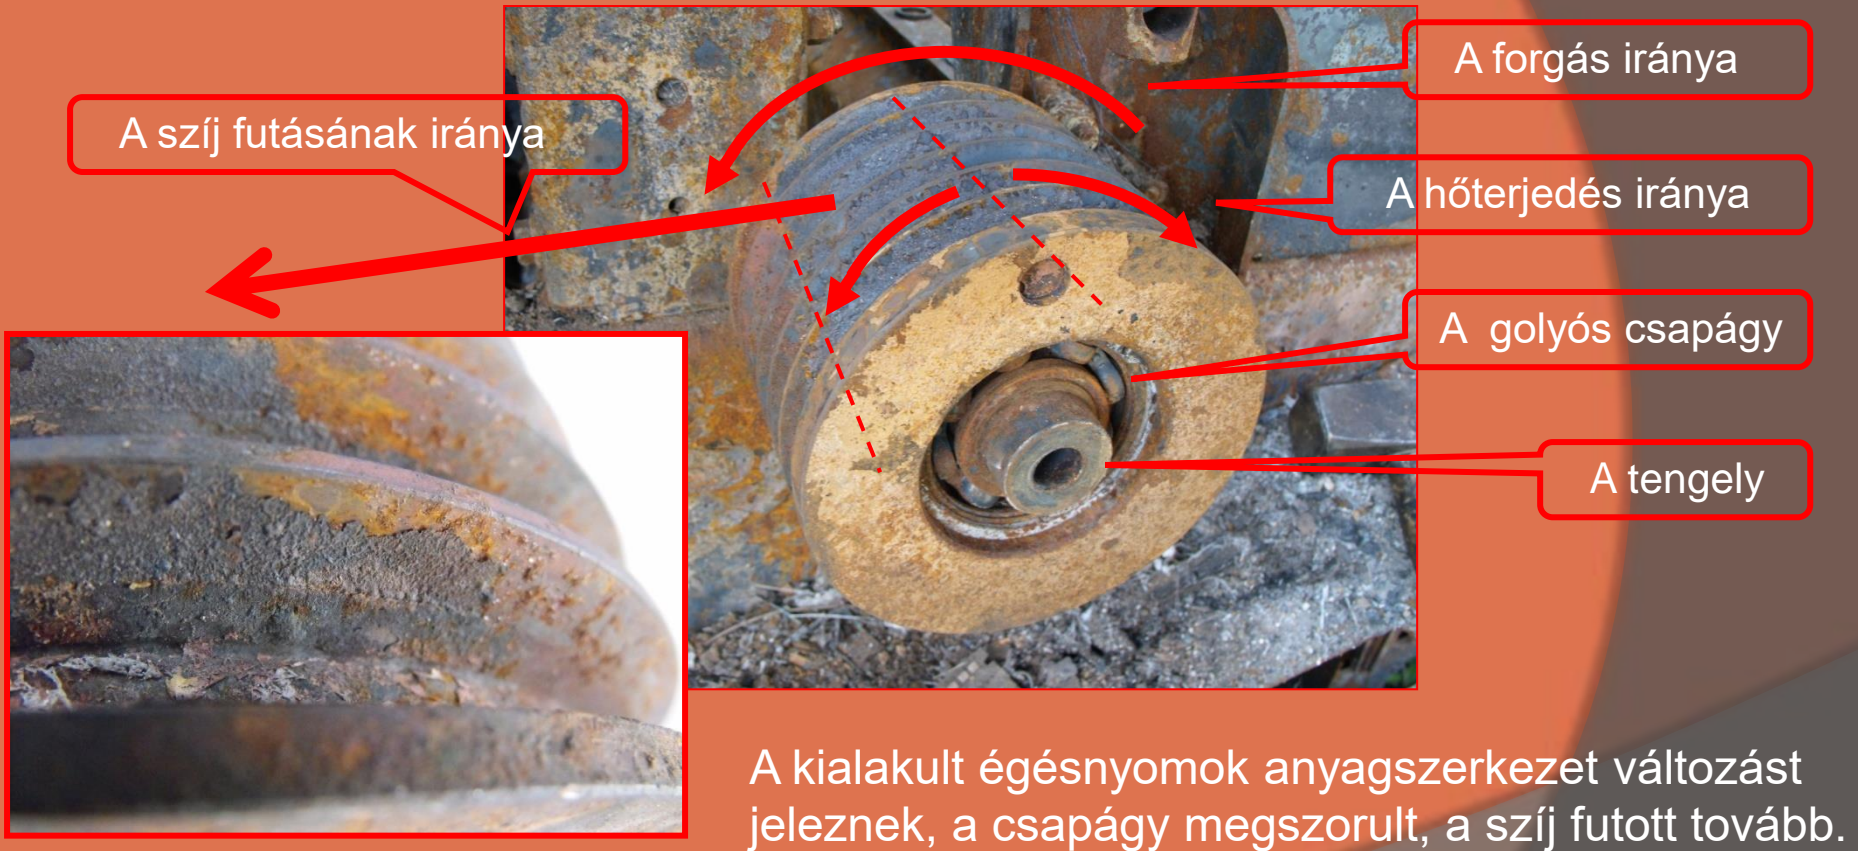
Az álló görgön futó szíj súrlódása miatt a görgő hőmérsékletét a szíj gyulladási hőmérséklete közelébe emelte
