ÜZEMANYAG ELLÁTÓ RENDSZER MEGHIBÁSODÁSÁBÓL EREDŐ GÉPTÜZEK

KONSTRUKCIÓS ÉS EGYÉB OKOK

2021.05.26. Sóskút
Albach Diamant 2000

2020.07.22. Lőrinci

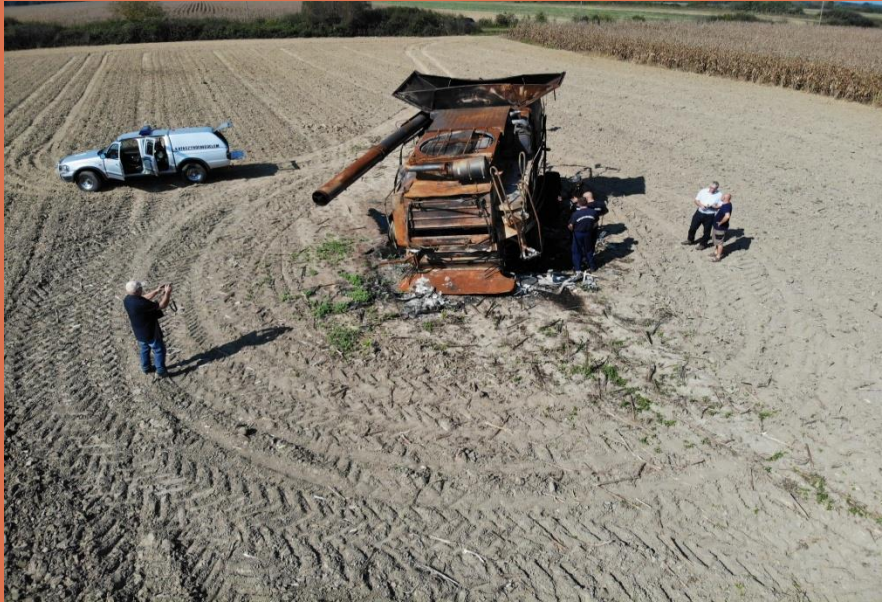
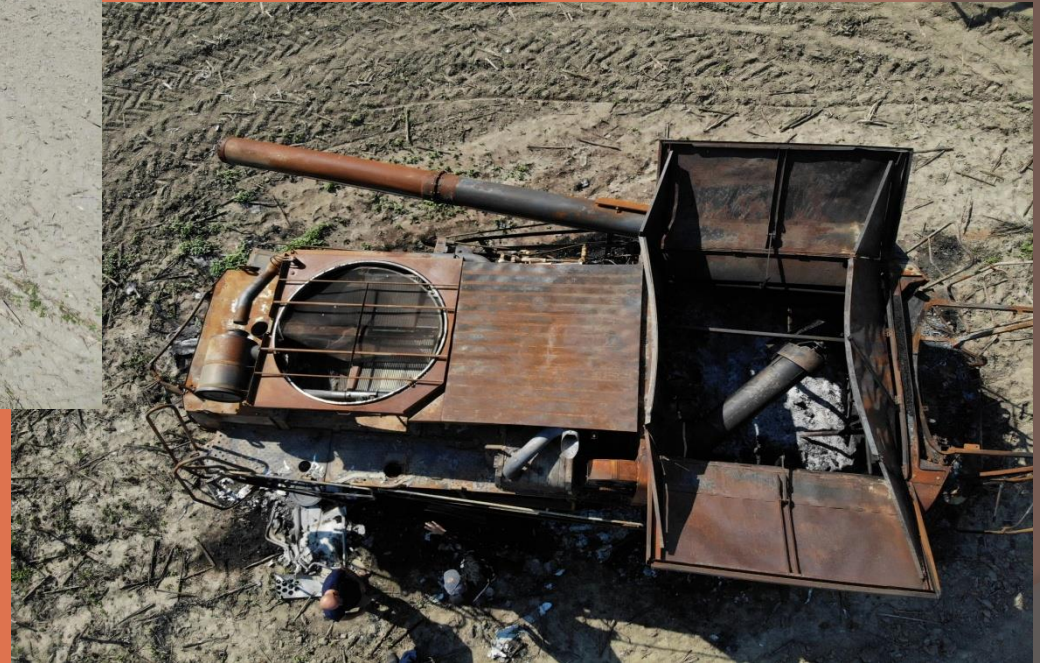
Az üzemanyag ellátó rendszer meghibásodásából keletkezett tüzesetek nagy része a vezetékek tömítetlenségi hibáiból, a flexibilis, gumiból, vagy műanyagból készült üzemanyagtümlők előregedéséből, sérüléséből, valamint szakszerűtlen javításból, szerelésből származnak.
