Nem kézenfekvő tűzvizsgálati eredmények

Prof. Dr. Kováts László Dezső

műszaki szakértő

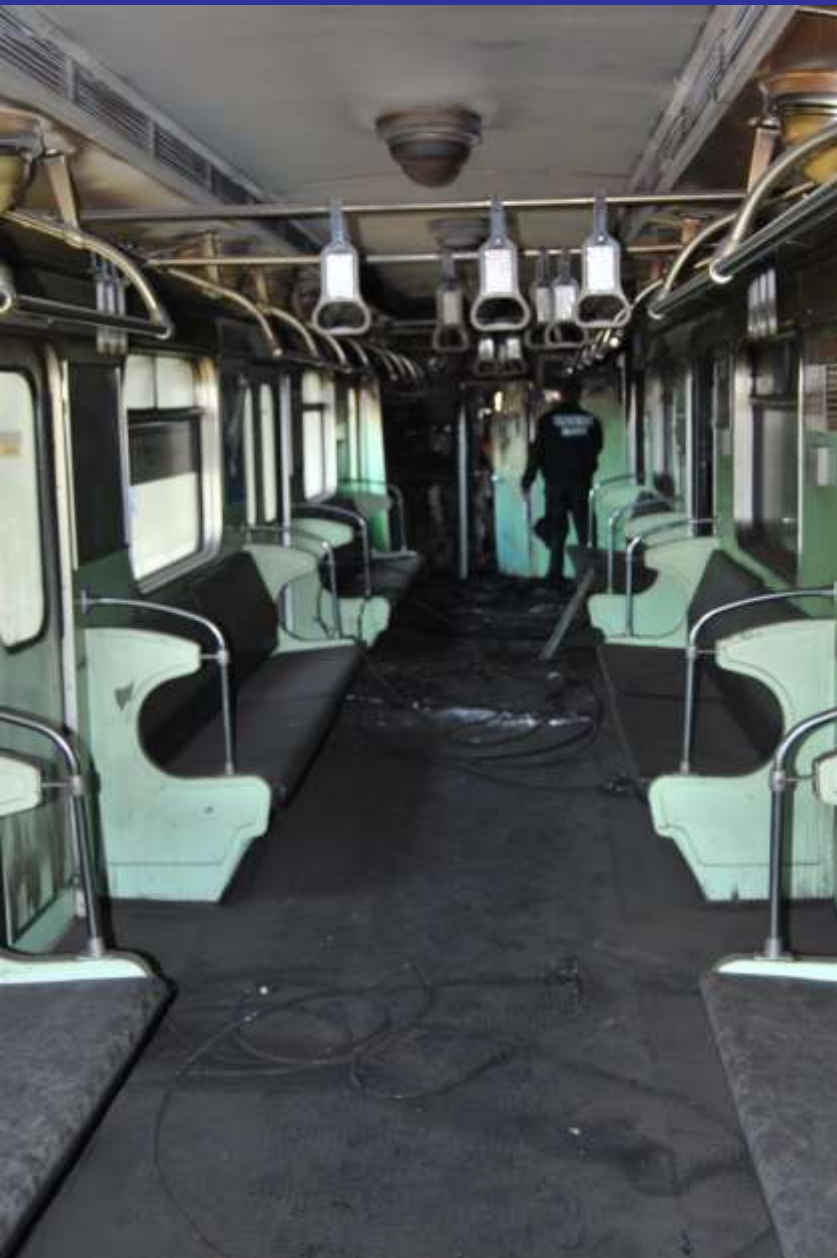
Forgalmazáskor az „adás” során a készülék áram felvétele a „vétél” állapot hatszorosa, ami miatt a hibahely melegedése 36-szorosára növekszik.

A gyulladás nem az ajtó-vezérlés hibája miatt történt meg. A gyulladás az ajtó hiba miatti rádiós forgalmazás során, a rádió tápfeszültség kábel hibahelyén történt meg.

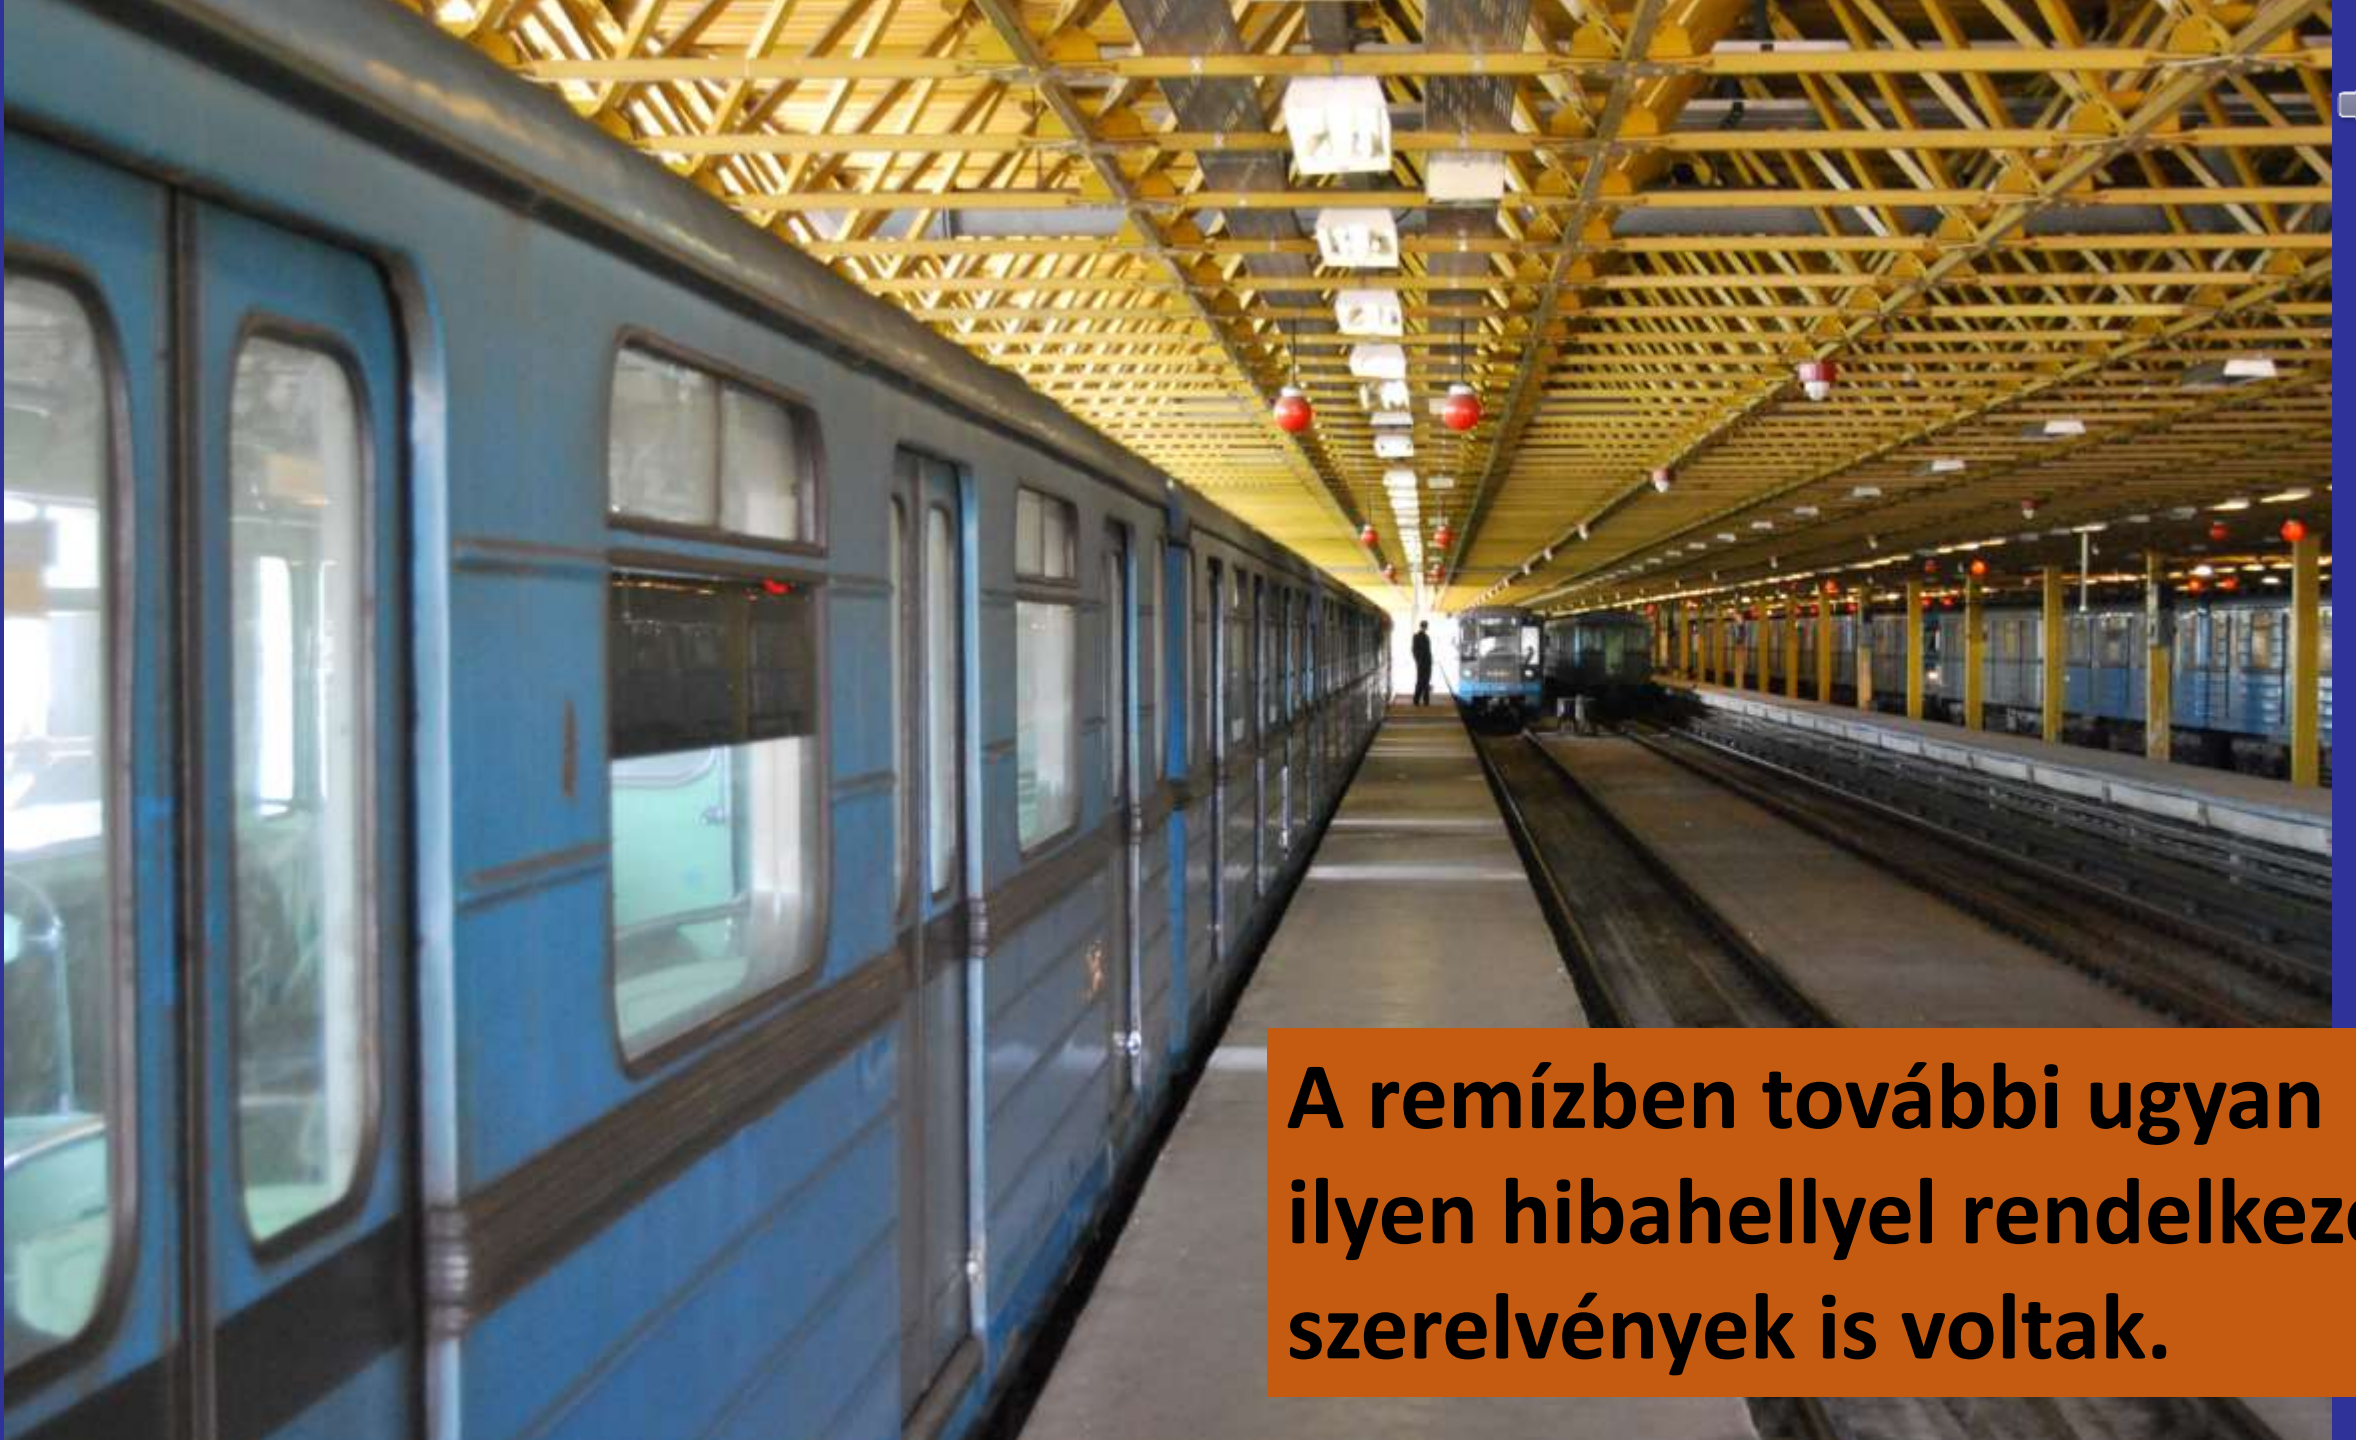
A remízben további ugyan ilyen hibahellyel rendelkező szerelvények is voltak.

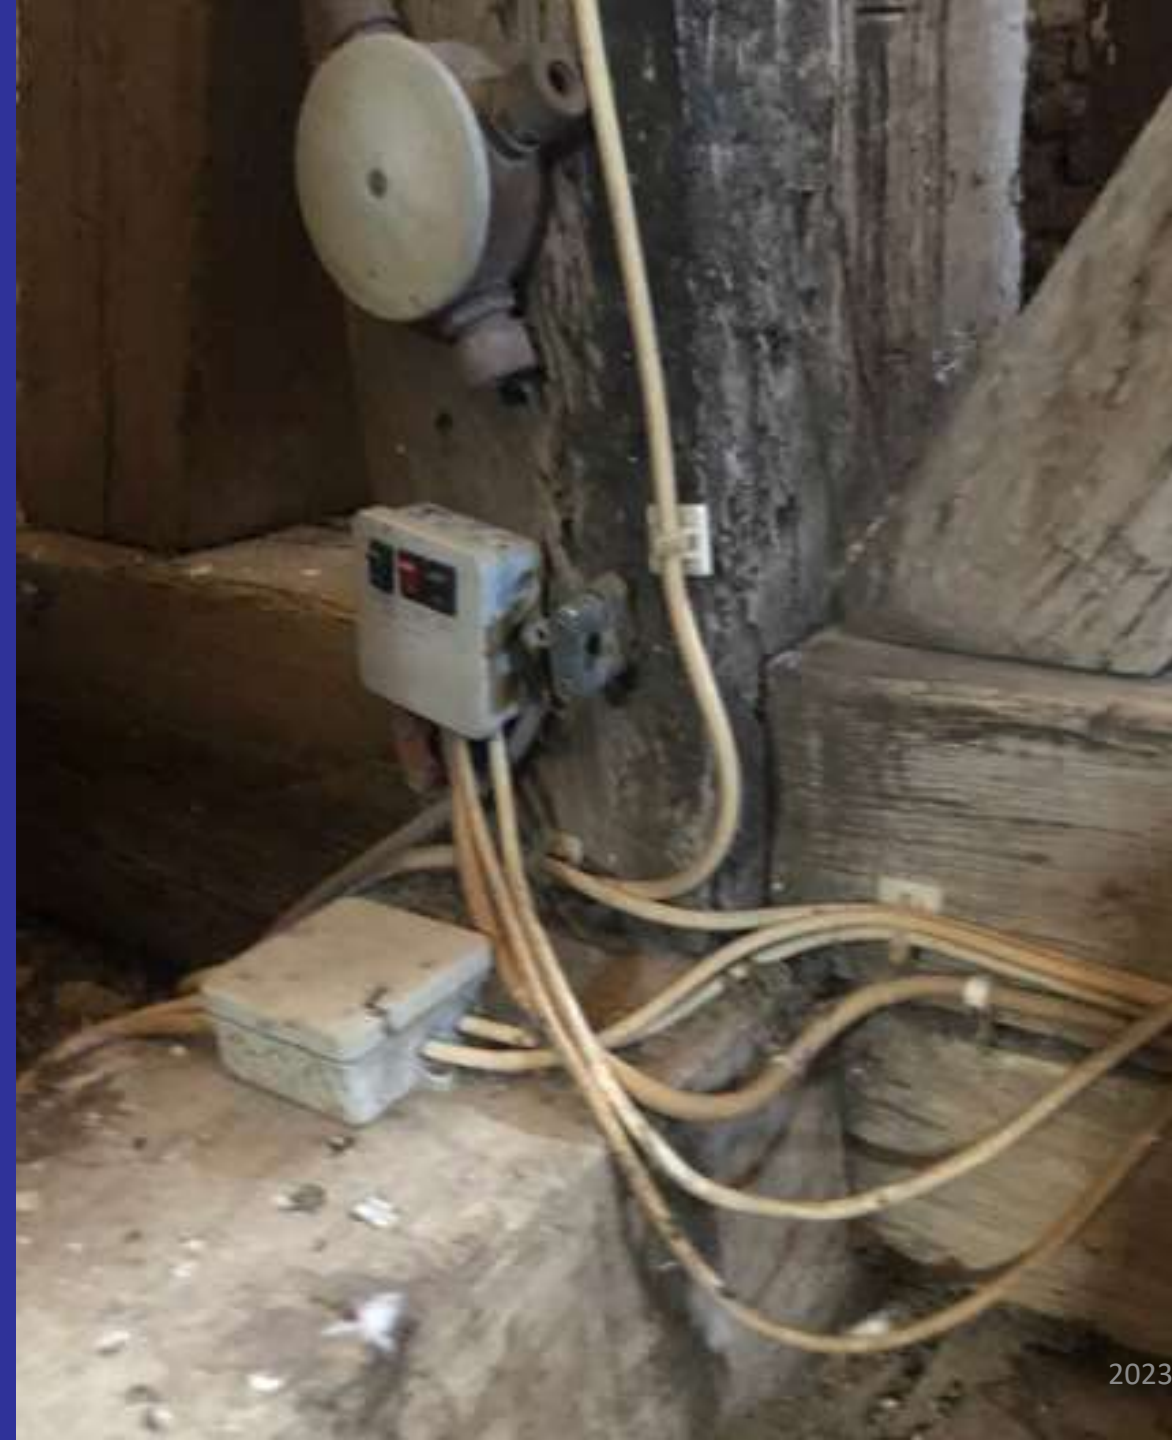
A rendelkezésre álló, és a gyulladás előtti állapotot azonosító fényképfelvétel sorozat a gyulladás okát esetleg azonosító érdemi információkat nem tartalmazott.

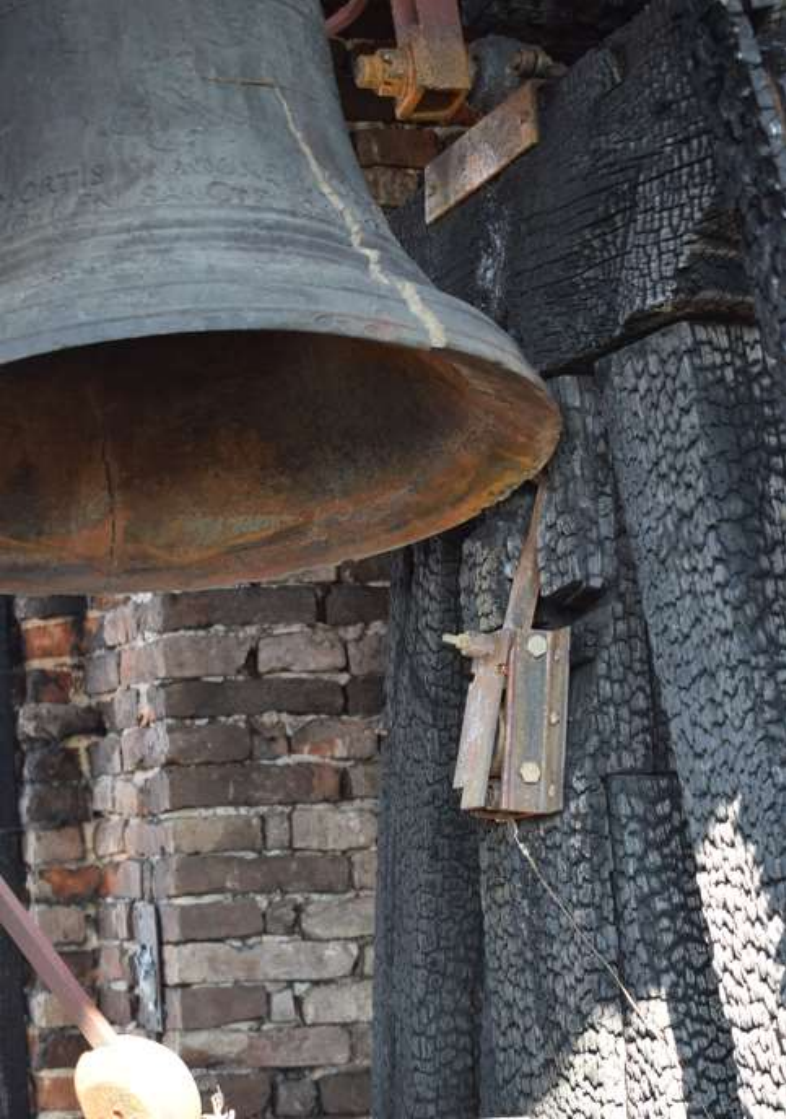
**Az 1783-ban
felszentelt templom
még a két
világháborúban sem
károsodott, de a
most bekövetkezett
tűzeset miatt a sérült
harangokat is újra
kell önteni.**

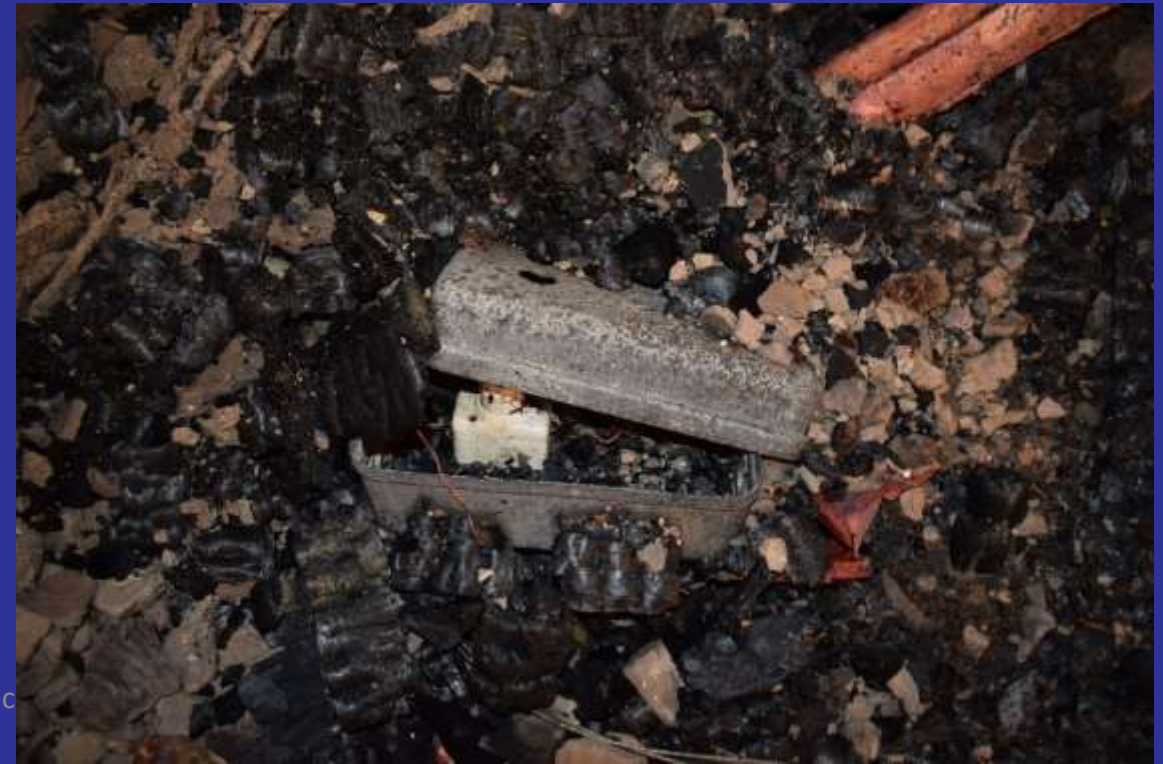
A karzatról a toronyba nyíló
bejárati ajtó még nem égett át.
Az ajtón belül a törmelékben
egy ismeretlen funkciójú
villamos szerelvény doboz volt.

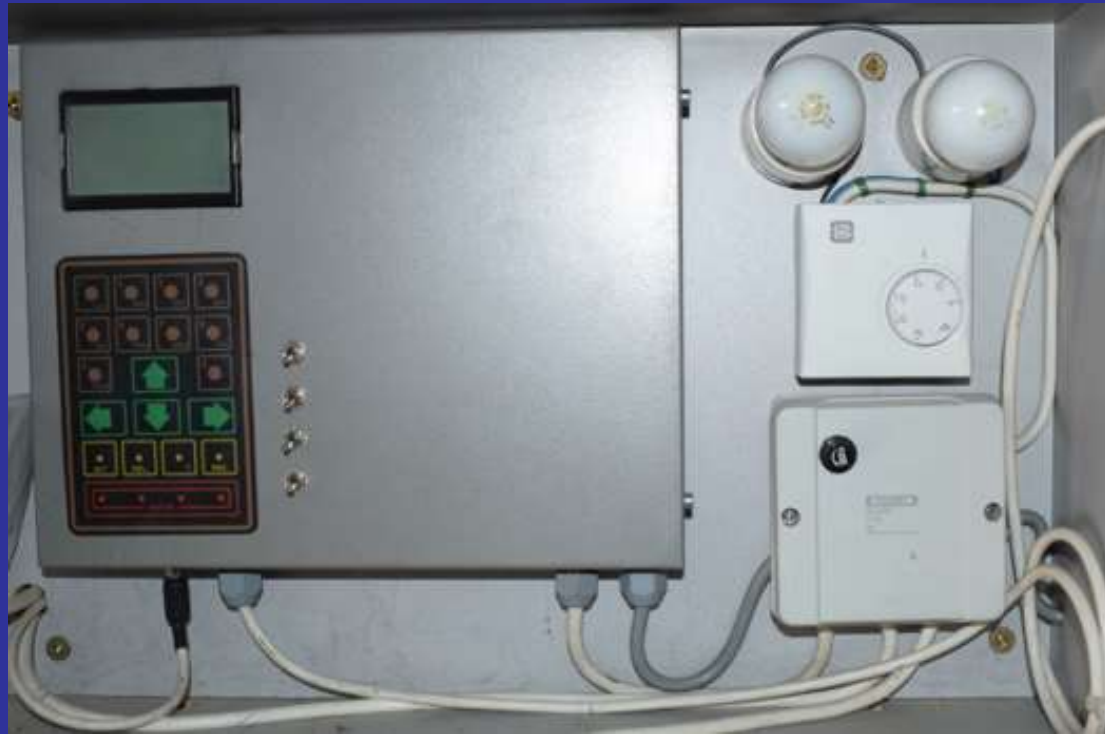
Az épségben megmaradt harang-vezérő elektronika dokumentációjából kiderült az is, hogy a programozott harangozás mellett az a harangok mellé telepített kongató kalapácsolókkal negyed óránként az óra ütések is vezérelte.

Repedés

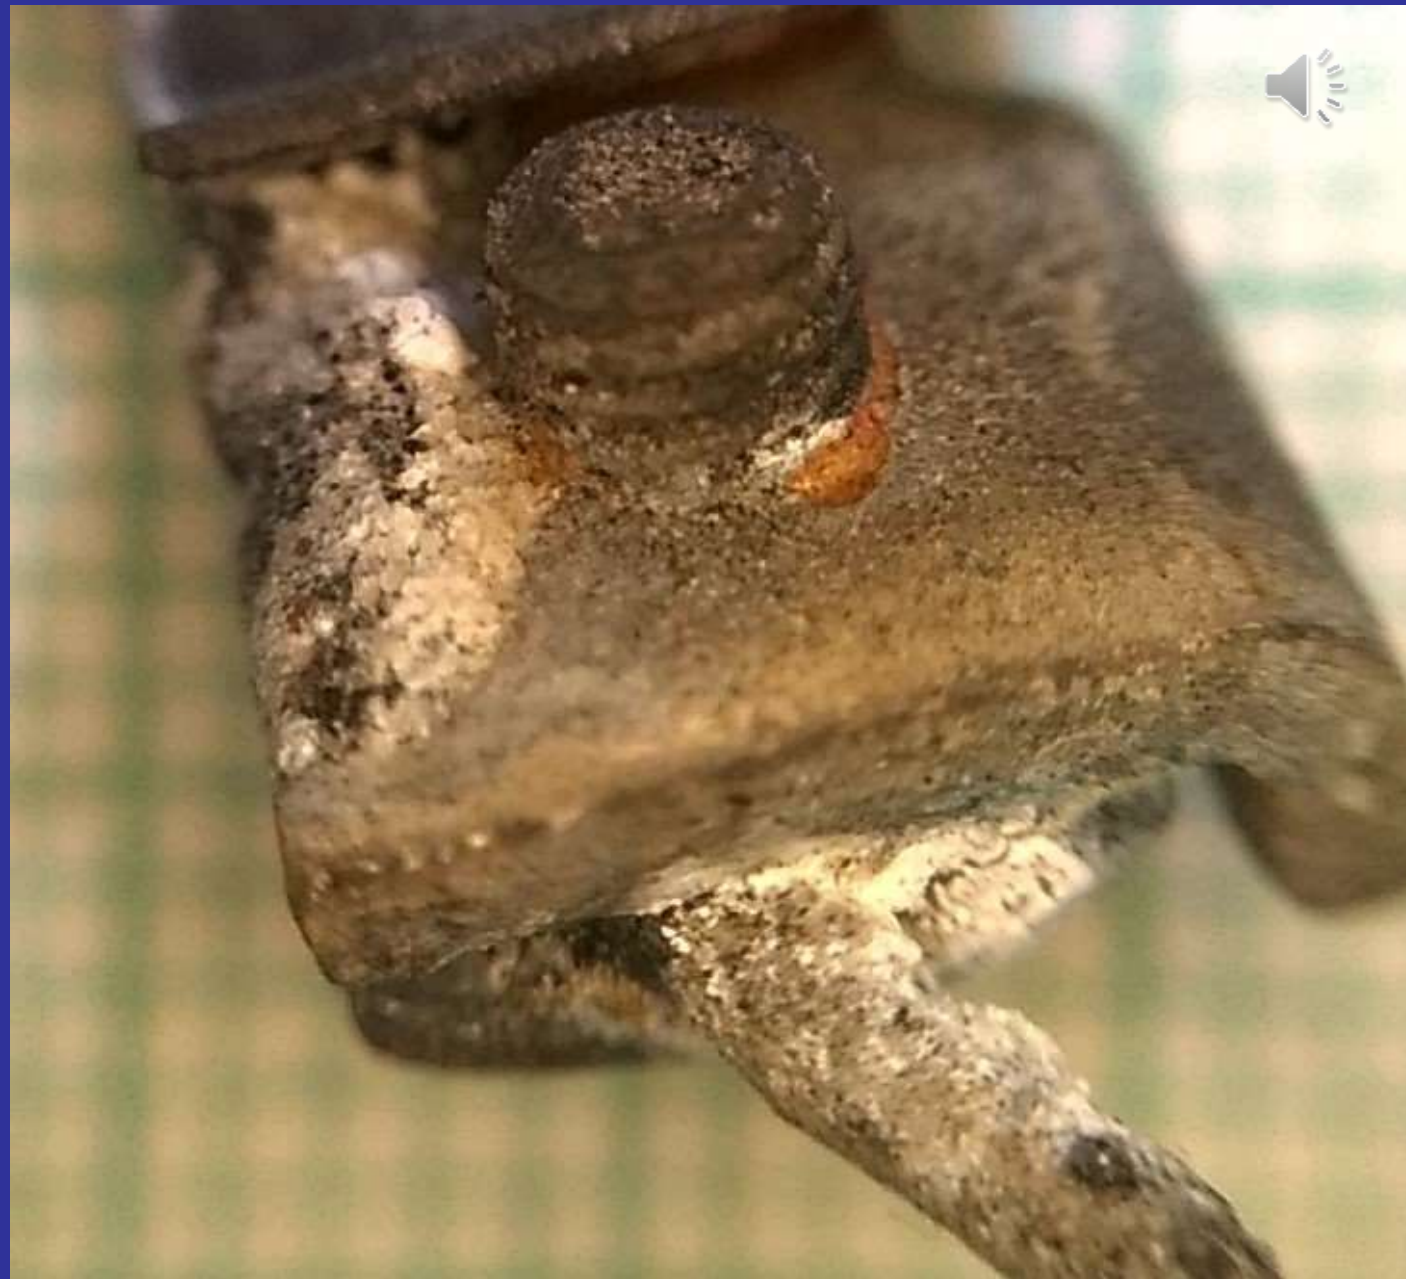
A kongató kalapács áramát bekapcsoló mágneskapcsoló bekötési pontján a vezeték bár szorosán rögzítésre került, de annak csak kis felfekvő felülete volt. Emiatt a jelentős áramterhelés alatt felmelegedett, és meggyújtotta a vezeték szigetelését.

A gyulladást okozó, lokális melegedési hely mikroképe
