# MEZŐGAZDASÁGI MUNKAGÉPEK GYULLADÁSÁNAK MŰSZAKI OKAI

OZSVÁR ZOLTÁN

IGAZSÁGÜGYI MŰSZAKI SZAKÉRTŐ

KECSKEMÉT 2023. JÚLIUS 5.

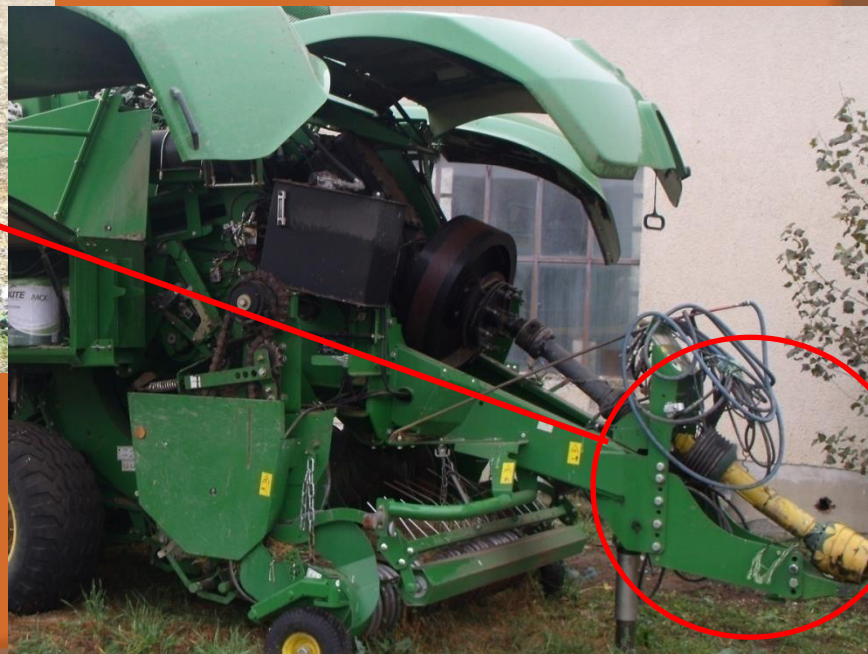
A KARDÁNTENGELYT NEM ÉRHETTE A TŰZ

AZ ÖSSZEHASONLÍTÓ  
VIZSGÁLAT FONTOSSÁGA

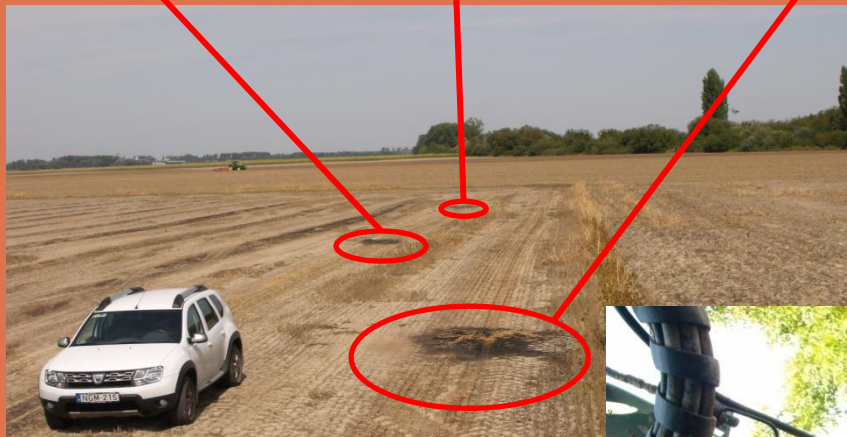
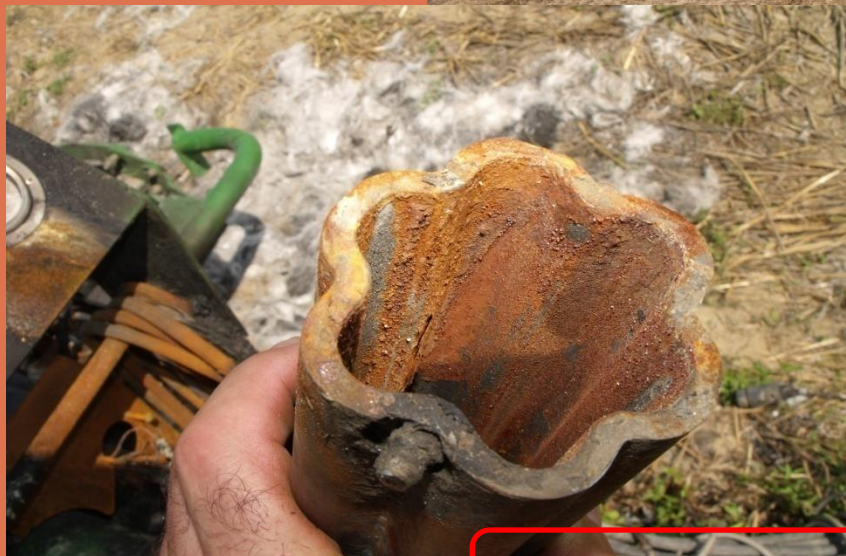
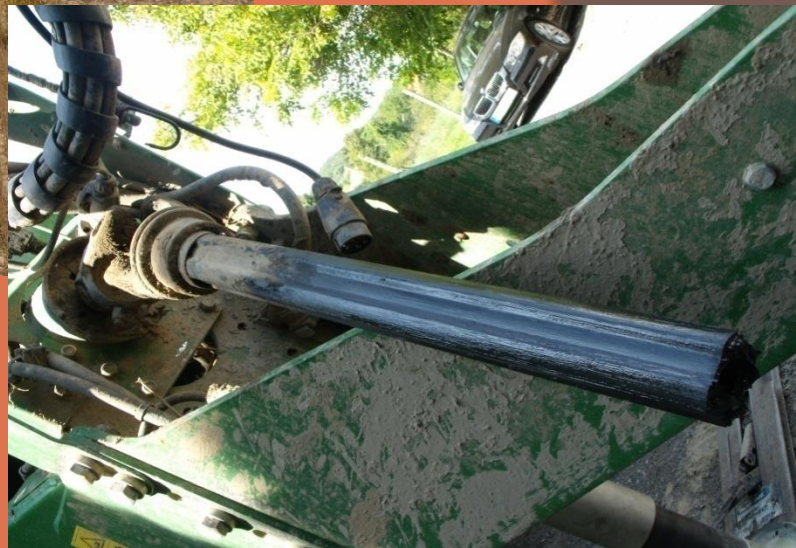
A GÉP HÁTAMÖGÖTT AZ ELÉGETT BÁLÁK

A KARDÁNTENGYELY ÜZEMI ÁLLAPOTA

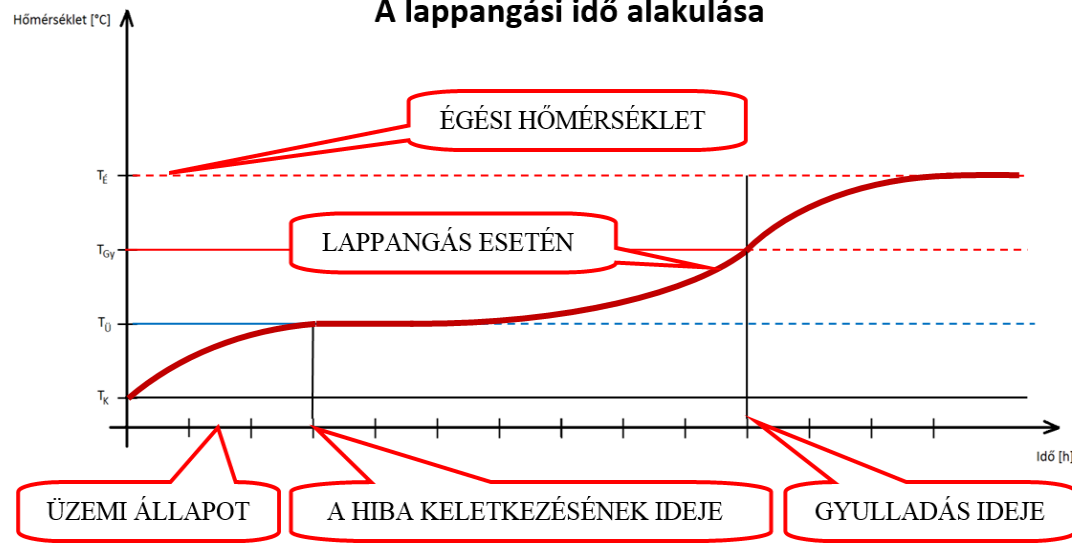
A lappangási idő alakulása  $T_k$  környezeti hőmérséklet,  $T_0$  üzemi hőmérséklet,  $T_{Gy}$  gyulladási hőmérséklet;

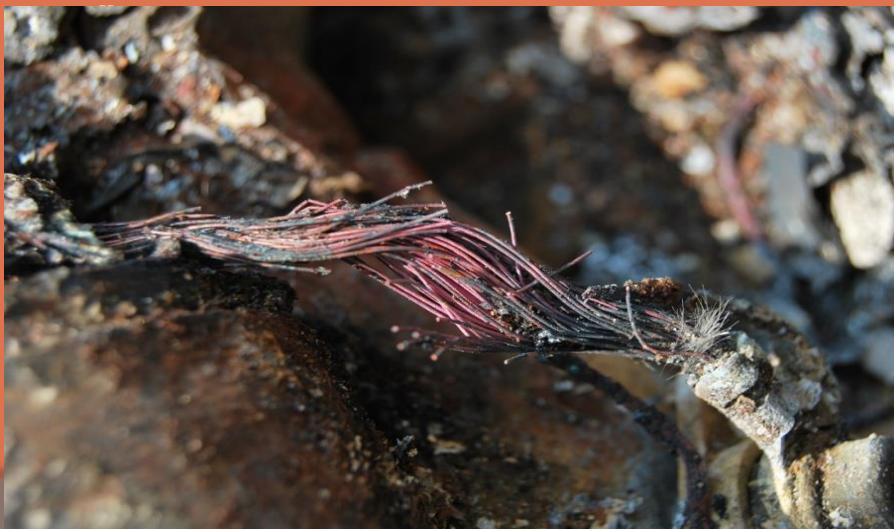
Az elemi szálak szétrobbanási jelensége figyelhető meg kapcsolódási pontok lazulása, korróziója, vagy az elemi szálak egy részének fáradásos szakadása miatt, a megnövekvő átmeneti ellenállás következtében jön létre

A párhuzamosan egymás mellett lévő elemi szálakban folyó áram iránya a szakadáskor megváltozik, melynek köszönhetően a szálak mágneses terei egymást taszítják.

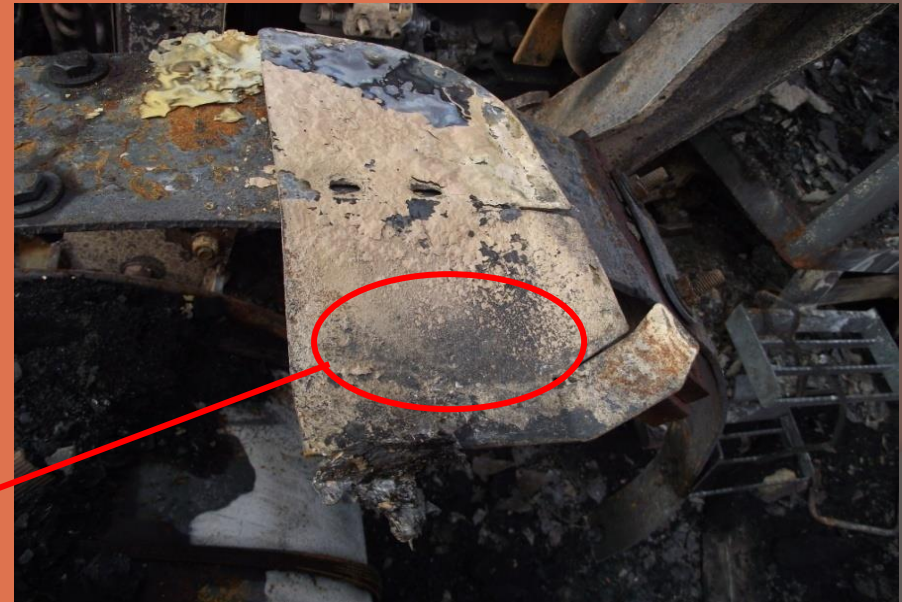
Koromkicsapódás a védőlemez generátor felőli oldalán.

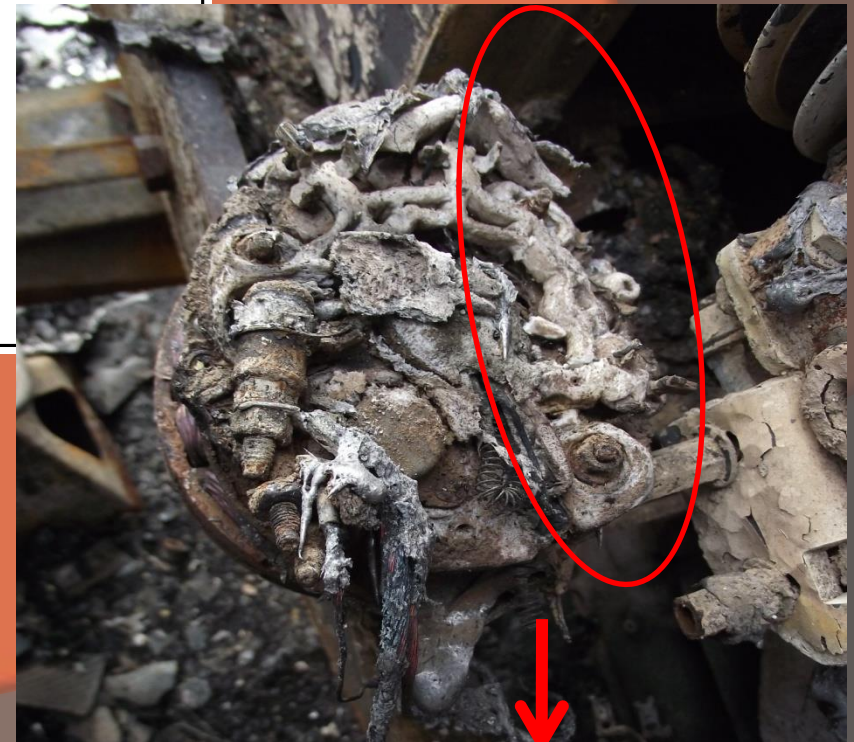
A motorblokk felé eső oldalon nagyobb az anyagveszteség, holott a hőelvonás is nagyobb volt.

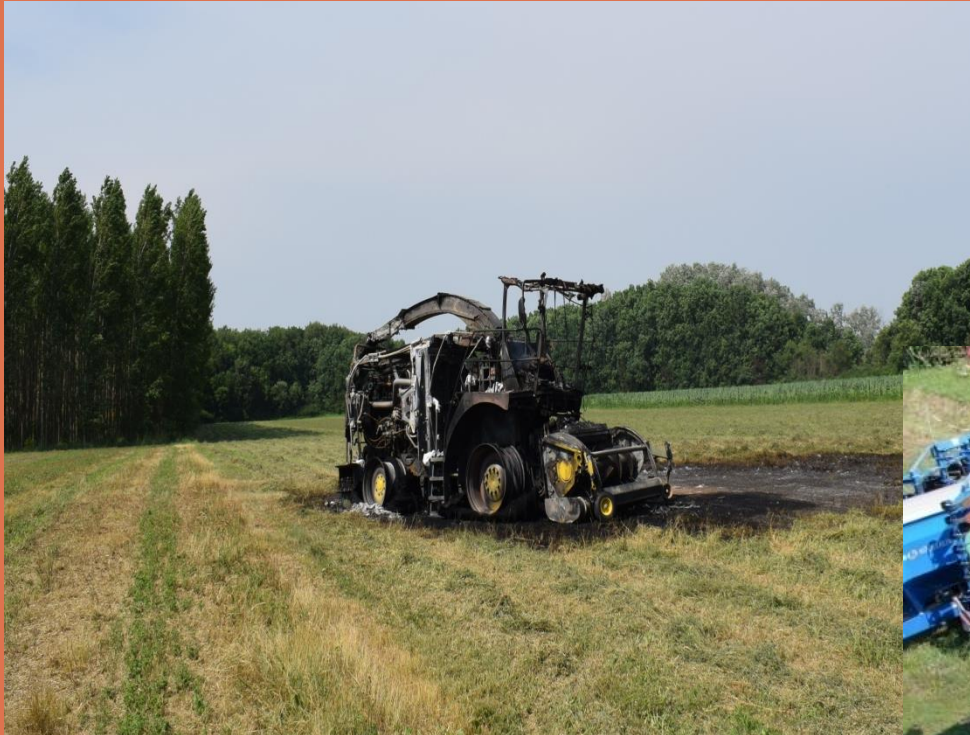
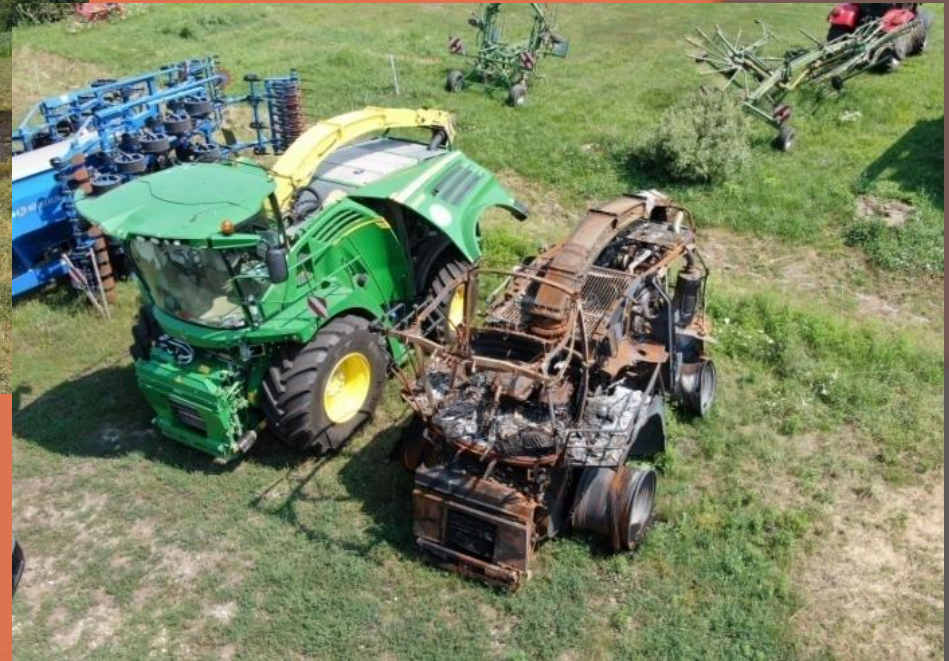
JD 8400 a káresemény  
helyszínén

A teljesen kiégett munkagép  
vizsgálata drón felvételek  
készítésével indul általában

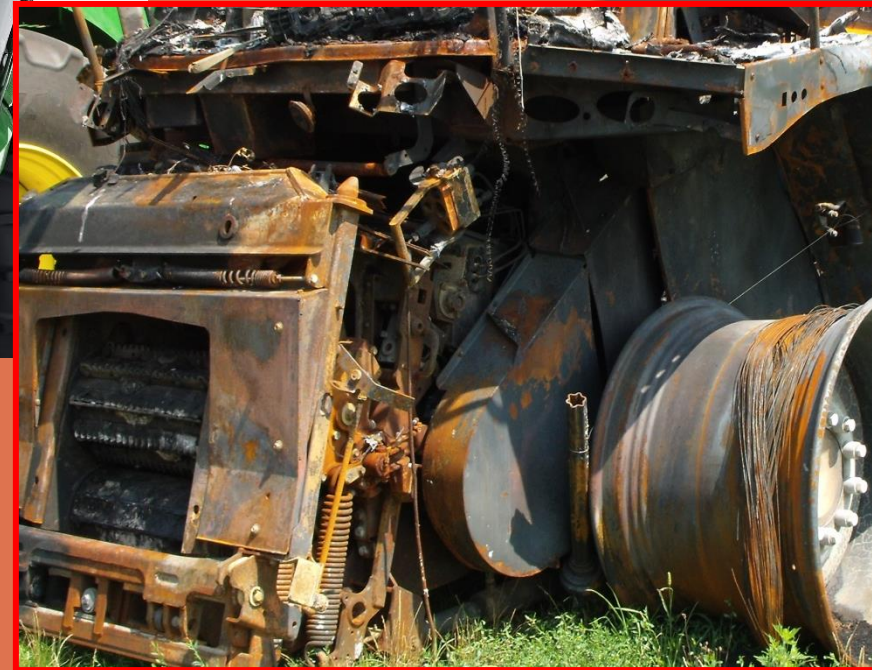
Intenzív lefolyású égésre utaló nyomok a munkagép menetirány szerinti bal első kereke mögötti területen a szíjhajtás burkolatán, illetve annak környezetében

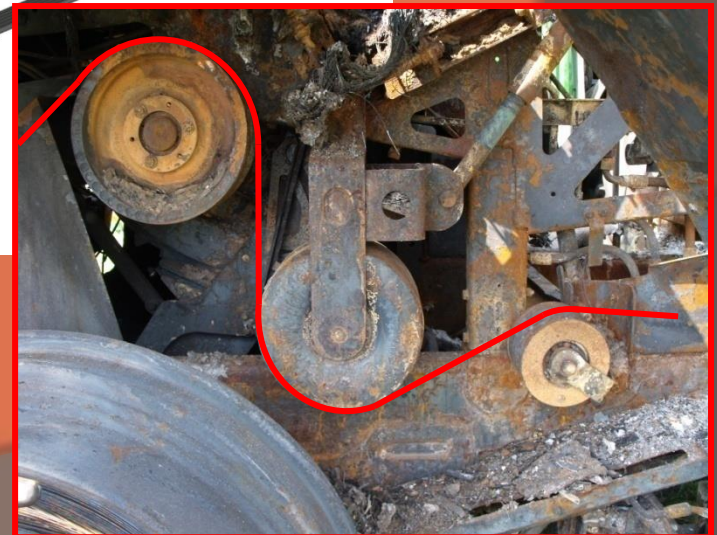
A hatbordás szíj nyomvonalának vizsgálatakor a terelőgörgőn azonosított elváltozások vezettek el a tűzkeletkezés okának megfejtéséhez
